## 事故状況写真

事故状況図

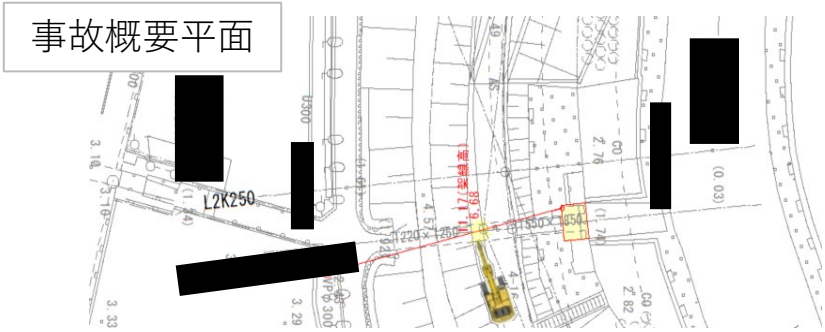
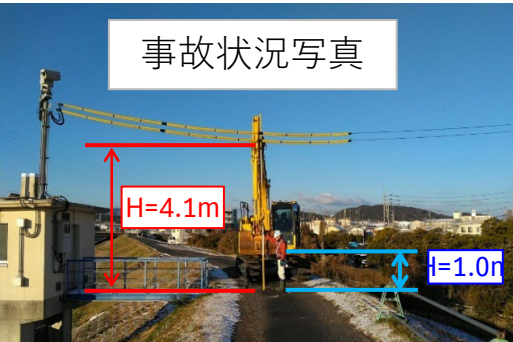
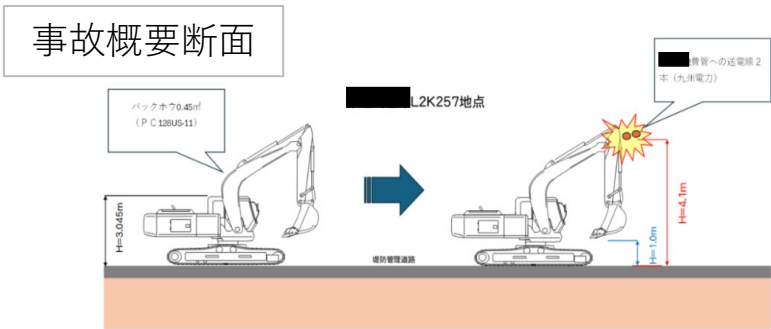
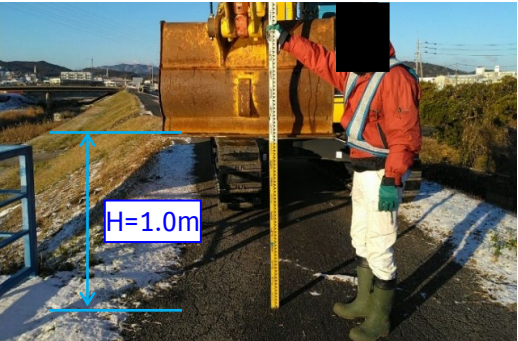
事故状況図

| 事故概要 | バックホウを現場に搬入するため、一旦現場付近の天端が広い(側帯あり)箇所に下ろし、そこから現場まで天端を自走する際にバックホウのアームを上げた状態で走行し、樋管へ架空で引き込まれている電源ケーブル(九電線)2本を切断した。 | | | | |
| 事故原因 | ①安全を考慮した作業計画が検討されていなかった。<br>②架空線調査が施工範囲内(高圧線)の調査となっており、不十分な状態であった。<br>③安全仮設備が不十分な状態であった。<br>④道路幅が狭くカーブが連続しているため、後進での走行が危険であると判断し、バックホウのキャタピラがゴム製であったためバックホウで自走させるように指示を行った。<br>⑤当初予定では、トレーラー後進での搬入計画であったため、オペレーターへの指示の際、架空線がある事の周知を行っていなかった。<br>⑥架空線があるL2K257部が道路幅員が狭くなる場所であり、路肩(足元)へ安全意識が集中していた。 | | | | |

| 改善策等 | ①店社安全室を含め作業計画書の内容を見直し、作業計画書の様式を新たに作成する。工事着手前に全作業員へ周知する際には、安全室も同席し安全指示などを補足する。また、工事進捗に伴い施工内容の変更及び段取り替えを行う際は、作業を一時中断して作業計画書の見直し作成・周知した後に作業を再開する。<br>②架空線調査の再調査を行い提出する。<br>③架空線管理者に依頼し、防護カバーを取り付け注意喚起を行う。<br>④ダンプアップ及びバックホウ移動時の接触防止として、九電送電線(L2K257)の5m起終点及び施工範囲境界部(L2K150)に高さ制限装置(H=3.8m)を設置し、赤旗による注意喚起を行う。<br>⑤高さ制限装置付近には、『架空線注意』のぼり旗等による注意喚起を行う。<br>⑥新規入場者面接時の教育資料に架空線についての注意書きを追記し周知する。<br>⑦新規入場者面接時に架空線チェックリストを活用して全作業員に周知を行う。<br>⑧工事安全日誌の巡回記録表に架空線事故防止点検項目を追記し、毎日確認を行う。<br>⑨運行経路及び現場内ハザードマップを作成し、危険ポイントの周知を行い、全作業員に配布を行い携行させる。 | | | | |

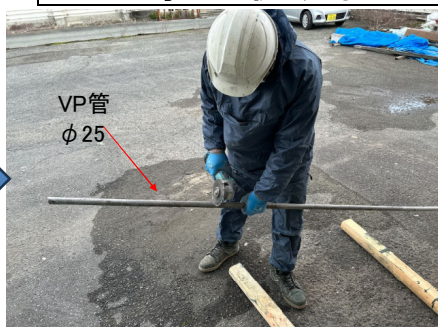
## 事故状況図

廃材コンテナに入れるためVP管をディスクグラインダーでカットしていた

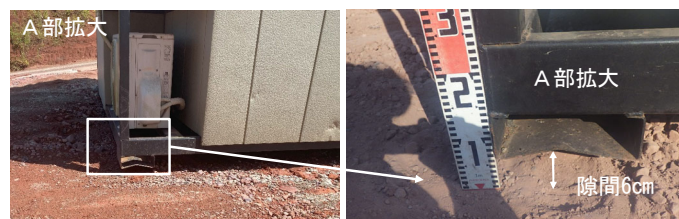
ハウスこの部分に6cmほどの隙間があり被災者が移動しようとした時ハウスが傾きバランスを崩した。

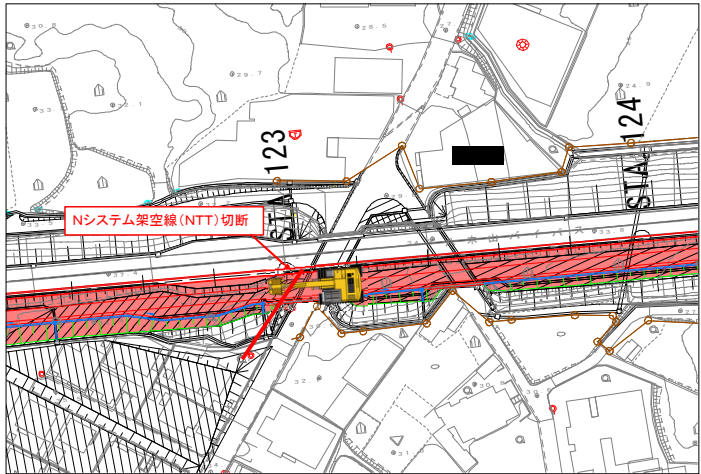
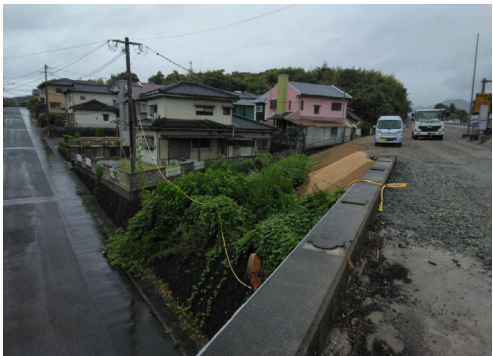
## 事故状況図

| 事故概要 | 重機搬出のためバックホウ移動中、アームを上げた状態で走行し、警察のNシステムに繋がるNTT線を切断した。 | | | | |
| 事故原因等 | 施工中は、架空線切断防止対策(架空線保護管、のぼり旗)を行い施工していたが、台風接近の対応により、のぼり旗を撤去しており、また雨も降り始め、少し慌てて作業を行ってしまった。(同システムが撤去前で機能していなかったため実害は生じていない) | | | | |

後片付けの段階においても架空線対策の徹底を行う

1. 見張り人の配置
2. 路盤等にラッカースプレー(赤色)等にて明示
3. KYにおいて周知徹底

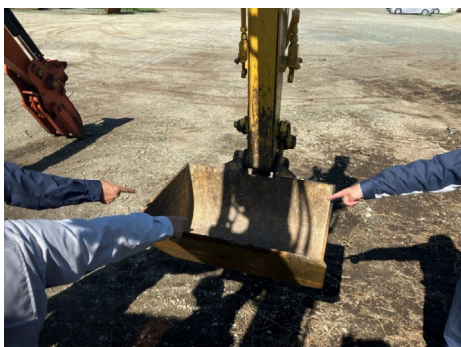
切り替え時バケット確認状況

## 改善策
