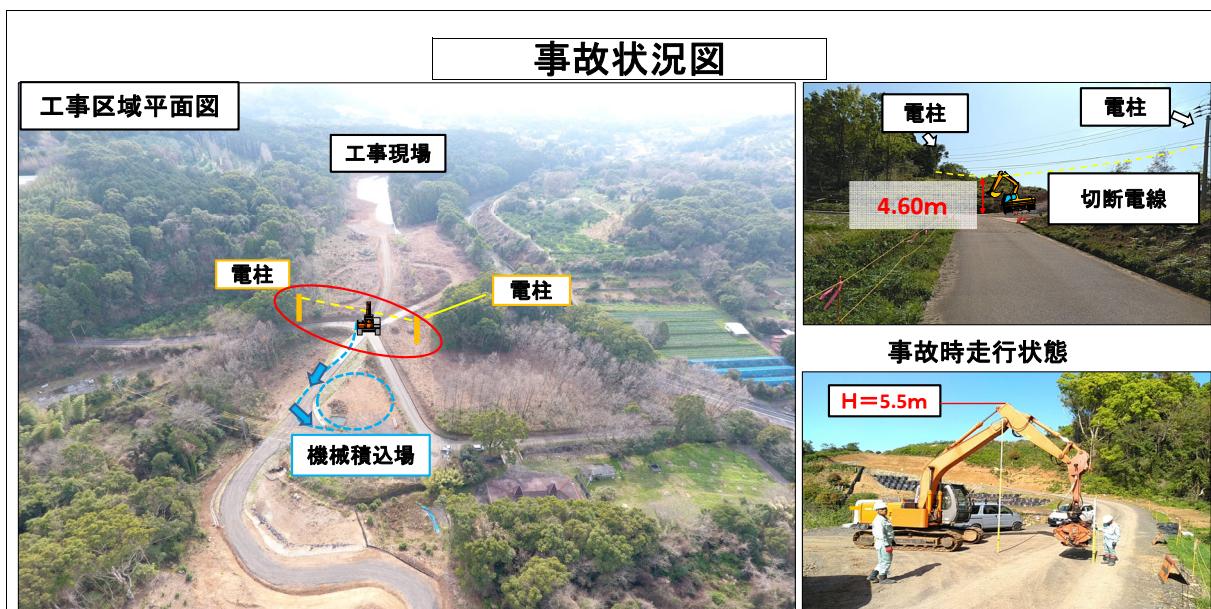
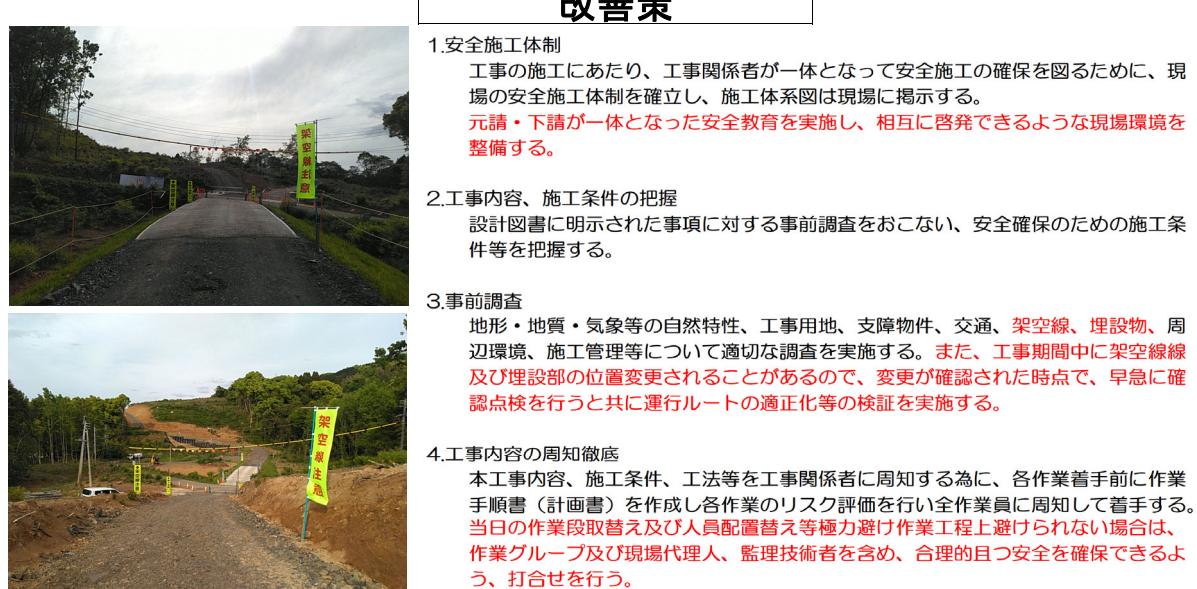
機密性2情報					
事故種類	公衆災害	発生日時	令和5年4月13日 8時20分	事故当事者	1次下請け
事故区分	切断	年齢性別	41歳 女性	職種	運転手
被災程度(全治)	通信(光ケーブル)遮断【店舗1軒 損害の報告なし】				
事故概要	準備工で伐木作業を4/11に完了し、当日4/13にプロセッサ(造材機械:伐採木の枝払い、測尺玉切り、集積等の作業を行う装置)付きバックホウ(0.3m3)を回送(現場一会社)する予定としていた。当日の作業前ミーティングで現場出入口が急勾配で且つ昨日の降雨の影響で若干粘性土地盤が緩くなっていたため、台車の進入が困難と判断し、バックホウの自走にて現場→出入口→重機積込場所へ移動するという打合せを行い作業に取り掛かった。バックホウ運転手は、下降している坂路にプロセッサが接触(衝突)しないことに気を取られ架空線への注意が行き届かなかった事でNTTの通信ケーブルを切断してしまった。				
事故原因等	<ul style="list-style-type: none"> ・現場代理人は、前日の降雨の影響を調査するため現場を巡回しており、またバックホウ移動に対する合図者、誘導者を配置していなかった。 ・アタッチメントを取り外せば架空4.5m以下にバックホウのアームを折りたためることができたが、当日は作業の煩雑さからアタッチメントを付けたまま走行してしまった。(プロセッサを装着時高さ5.5m程度での走行となる。) ・九州電力及びNTTの架空線については、別の場所にあったものを3月31日に今回の場所に移設したもので、移設前の架空線調査は実施していたものの、移設後は本工事開始前に行う予定としており、事故発生時には調査を実施していなかった。また自社管理用の高さ制限ゲートも設置していなかった。 				
改善策等	<ol style="list-style-type: none"> ①急遽移設された架空線でも、その都度架空線調査を実施し、保護カバーの設置を依頼すること。 ②準備工含め工事開始前には自社管理用高さ制限ゲートを設置すること。 ③前日から翌日の作業がわかっている場合は、内容を精査して現場を踏査して問題点を的確に把握すること。 ④当日の作業前の突然の作業替えや配置替えは極力しないよう心掛け、その必要性がある場合には作業グループ内で現場代理人、管理技術者含め安全第一な作業方法を十分検討(記録を残す)し、作業を行うこと。 ⑤重機の移動に際しては合図者、誘導者の配置を徹底し、的確な合図や誘導を行うこと。 ⑥特殊な装置や高さ制限を超過する機械の運搬については、まず分解又は取外しが可能なものかを確認し、可能なものについては、分解や取外しを優先させること。不可能なものについては、ルート選定、架空線移動等の広範囲的な視野で検討し、合理的且つ安全な作業を遂行すること。 ⑦元請会社、下請け会社が一体となった安全教育の実施を行い、相互に啓発できるような作業環境を整備すること。

類似工事(他工事)へ活用できる対策等	<ol style="list-style-type: none"> ①架空線調査の速やかな実施と保護カバーの設置及び自社管理用高さ制限ゲートの設置。 ②作業内容・方法(手順)の再度検討(グループミーティング含め)及び周知徹底。 ③1人作業の禁止。

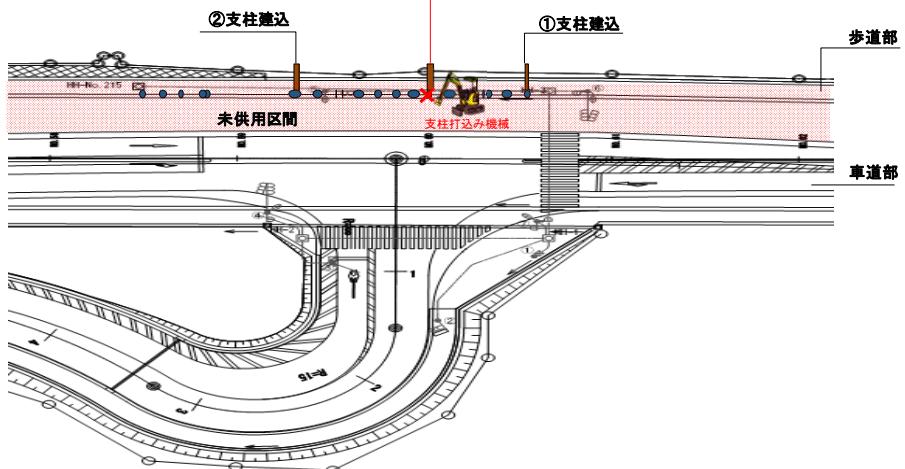
事故状況図

事故種類	公衆災害	発生日時	令和5年5月16日11時15分	事故当事者	1次下請け
事故区分	切断	年齢性別		職種	
被災程度(全治)					
事故概要	<ul style="list-style-type: none"> 歩道内へのガードパイプの支柱を建て込み中、信号ケーブルを切断した。 信号ケーブルの切断により、道の駅出口信号が約2.5時間消灯した。 				
事故原因等	<ul style="list-style-type: none"> 地下埋設物の事故対策として、特記仕様書に基づき、施工箇所の資料収集、探査機調査を行った。 収集した信号ケーブルの位置図面と防護柵建て込み位置が離れていたことや防護柵建て込み位置で探査機に反応がなかったことから、施工箇所には地下埋設物がないと思い込み、試掘等の追加調査を行わず施工し、信号ケーブルを切断した。 				
改善策等	<ul style="list-style-type: none"> 試掘等の追加調査を行い、既設管路の位置を明確にしてから、施工する。 工事着手前に元請職員・下請作業員全員で地下埋設物の注意箇所がないか確認し、公衆災害防止に努める。 				
類似工事(他工事)へ活用できる対策等	<ul style="list-style-type: none"> 事務所の他工事関係者へ周知し、再発防止を図る。 受発注者間におけるより一層のコミュニケーションの充実を図り、現場の安全管理に努める。

③支柱建込時信号線切断 切断時における作業工程 ①→②→③

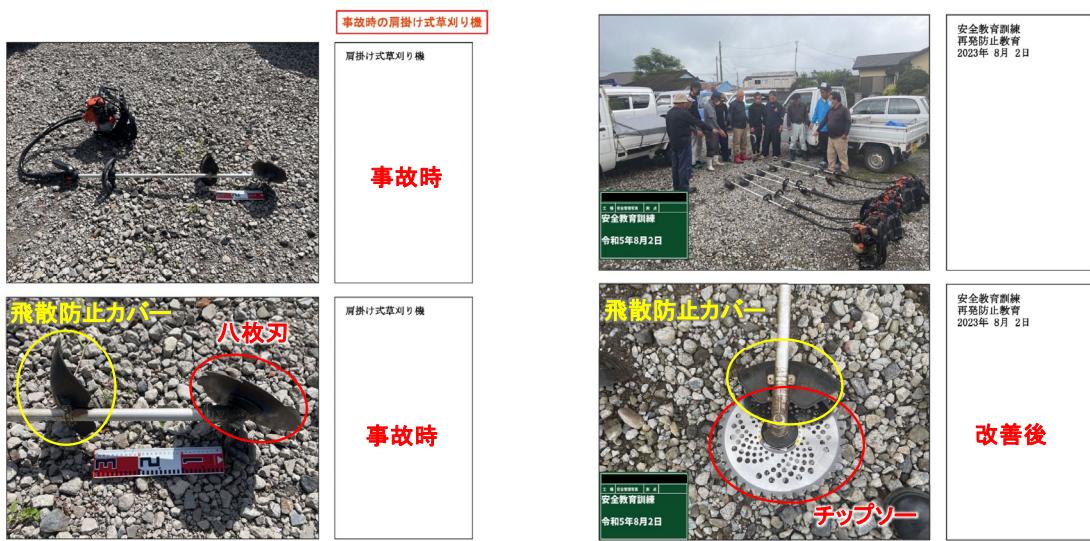
改善策

事故種類	労働災害	発生日時	令和5年7月28日9時30分	事故当事者	元請
事故区分	工具等取扱	年齢性別	22歳 男性	職種	普通作業員
被災程度(全治)	作業員本人:左大腿部刺創 (治療後2週間の安静加療)				
事故概要	堤防川表の法面(蛇籠敷設箇所付近)の除草を、肩掛け式除草機械にて行っていた際、付近に落ちていた鉄線(Φ3mm程度)を巻き上げ、作業員の左ふとももに1cm程度刺さった。				
事故原因等	<ul style="list-style-type: none"> 作業前に番線、石ころ等が散乱していないか確認したが、落ちていた鉄線を見つける事が困難な状況。 肩掛け式草刈り機の飛散防止カバーがメーカーの指定位置ではなく、納入時のままとなっていた。 				
改善策等	<ul style="list-style-type: none"> 番線、石ころ等の飛散が予測され草丈が高く足元が確認できない場合は、一度目で飛散物の有無を確認し、二度目で仕上げを行いうようにする。(二度刈) 肩掛け式草刈り機の飛散防止カバーの位置を取扱説明書の記載位置に設置する。 肩掛け式草刈り機の刃の選定について、より飛散に対して安全な「チップソー」に変更する。 肩掛け式草刈り機の日々の点検記録表を更新する。 新規入場時に、厚生労働省が推奨する安全衛生教育の受講の有無を確認する。 安全巡回記録に、除草関係を追記とともに、作業手順書をより詳細な内容に更新する。 				
類似工事(他工事)へ活用できる対策等	事務所管内工事に注意喚起メールを発出し、除草工事における事故防止対策の徹底を実施。

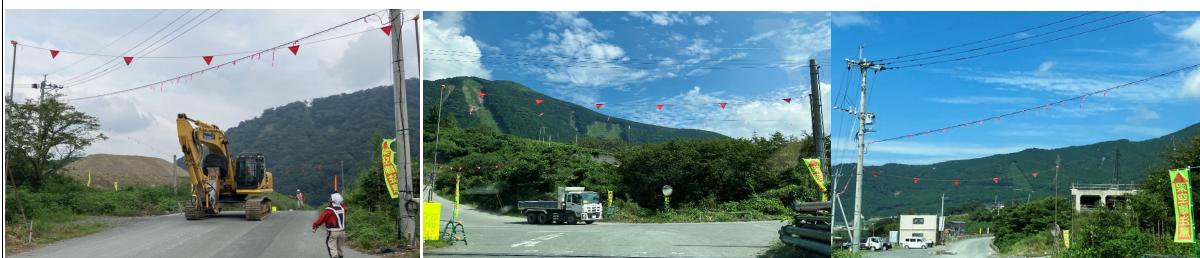
②架空線の明示

機密性2情報					
事故種類	公衆災害	発生日時	令和5年8月10日8時00分	事故当事者	2次下請け
事故区分	切断	年齢性別	51歳 男性	職種	土工(BH運転手)
被災程度(全治)	架空電話線切断				
事故概要	・事故当日は、先日の台風による影響で、給水ポンプが故障したことから、入れ替え作業をおこなった。ポンプ入替に伴う床浚い作業にアームの長いバックホウにて作業を行う手順となった。バックホウを右岸天端濁水処理設備前から■上流河床まで自走で移動中、■橋付近で上空に架空されている電話線に、バックホウのアームが接触し、電話線が破断した。				
事故原因等	①バックホウがエクステンションアーム仕様であり、アームを運転席側にたたむだけでは地上高さが高く、ブームをさらに下げた姿勢でないと地上高さが高い状態であった。(作業場から離れた箇所の掘削を行うためアームの長い機種が必要であった) ②当該箇所の架空線には高圧線に黄色の防護材が取り付けてあったが、先週の強風で落下した事象が発生したことから、取り外し工事が行われ、電話線付近には架空線明示および注意喚起ロープなどの明示が設置されていなかった。 ③運転者はKY活動の実施で架空線の存在は認識していたが、通過の際には下部の電話線(地上7m)への注意が出来ていなかった。				
改善策等	①重機の回送時の走行姿勢では、確実にアームを下げる。大型重機(0.7m3級以上)、エクステンションアーム装着車は特に地上高さが高いため、移動前に確認する。場内架空線最低値(7m)以下であることを確認する。自走による重機(キャタピラ駆動)回送時は誘導者を付けて行う。(作業打合せ時の注意喚起と作業時のチェック方法・KY活動を周知徹底する。) ②高さ関係無く場内架空線の明示を行う。(注意喚起看板の設置、ピンクリボン、三角旗等による明示) ③現場出入口のゲート箇所の高さ注意ロープに加え、場内架空線箇所近傍に高さ表示ロープ(事前注意喚起ロープ)を設置し、架空線高さを超える車両が架空線箇所に入る前に感知する。				
類似工事(他工事)へ活用できる対策等	・今後の作業に際しては、現地の事前確認とチェックリストの活用を怠ることなく実施することと、 ①重機回送時の誘導員の配置②場内架空線の明示を行う。(ピンクリボン、三角旗)③近傍に高さ表示ロープの設置を行う。

②場内架空線の明示を行う。
本設通信線・高圧線の架設横断箇所に表示を設置する。

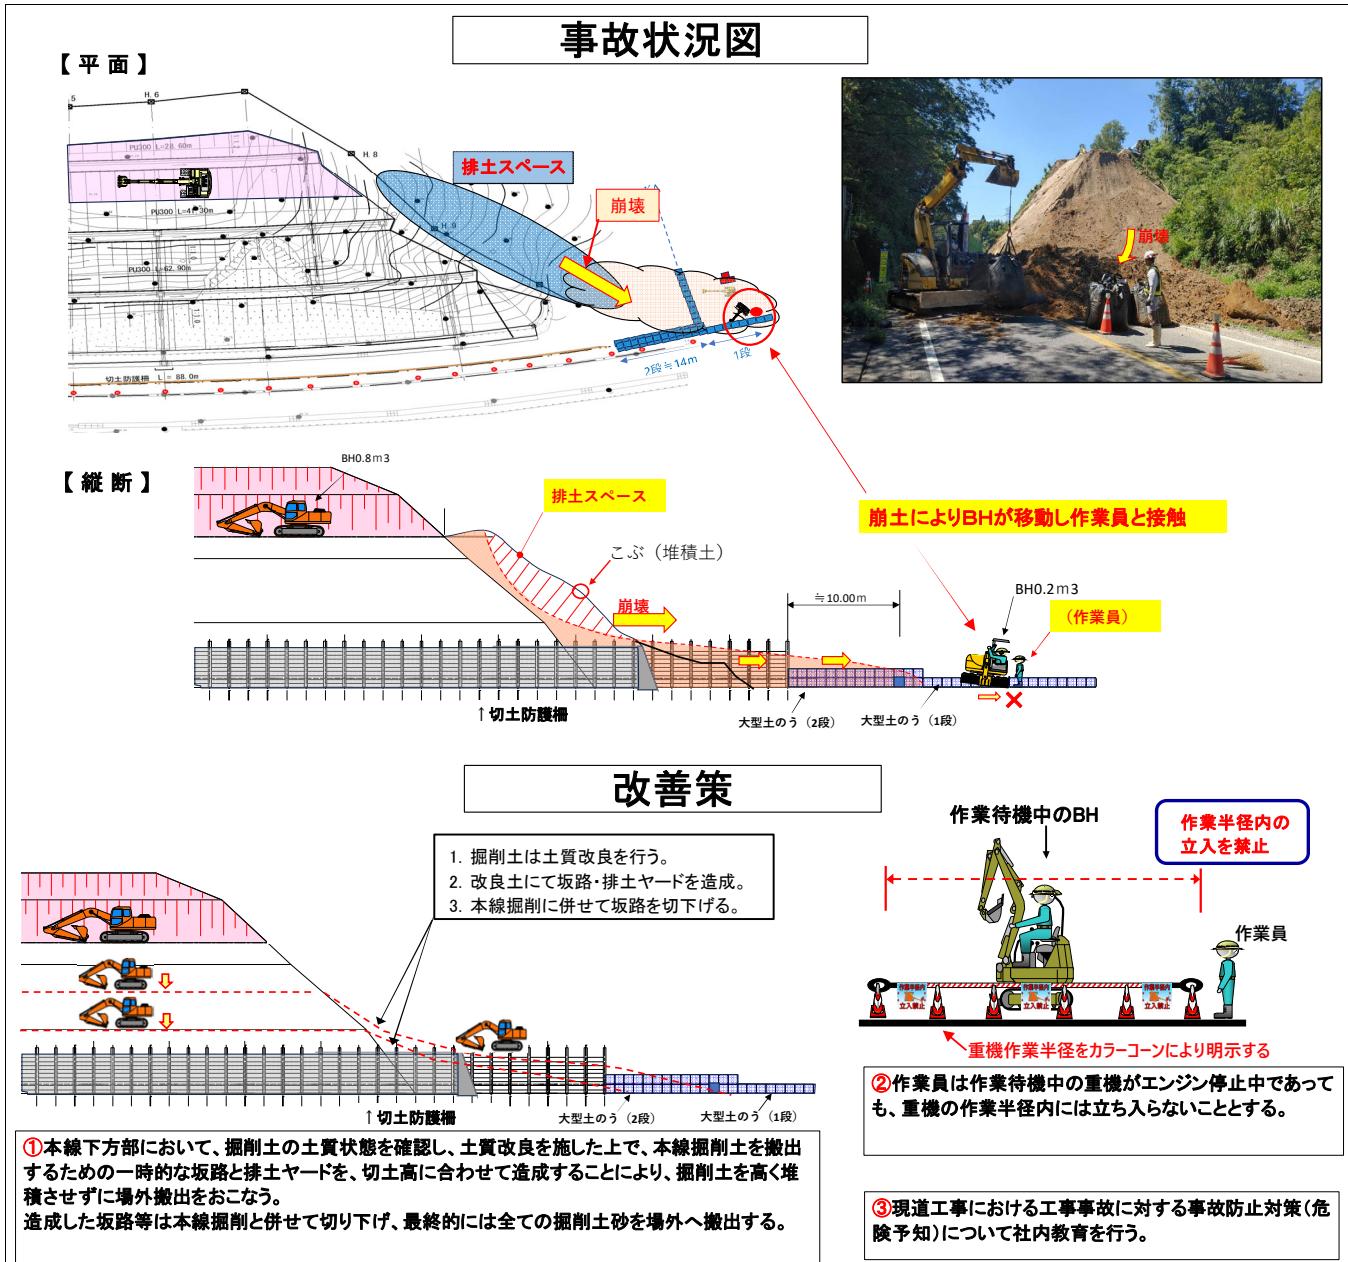
事故種類	労働災害	発生日時	令和5年9月4日 11時05分	事故当事者	一次下請け
事故区分	その他	年齢性別	75歳 男性	職種	普通作業員
被災程度(全治)	右腓骨骨幹部骨折、右脛骨遠位端骨折 (1ヶ月の入院)診断書未定				
事故概要	地山1段目・2段目までの掘削土砂については下方部の土砂受けスペースに仮置きが可能であり、下方部の仮置き土砂高さを1m(大型土嚢1袋分)で管理するよう計画していたところ、掘削土を下方に落とす際に、斜面に土砂が付着するなどし、こぶ状に堆積することで更に高く堆積した状態となった。途中で、いびつな(こぶ状の)堆積状況に気付き掘削作業を中止し、堆積除去を行う計画の中で堆積土の崩壊が生じた。近くで作業待機させていたバックホウ(0.2m³)が土砂により押され近くにいた普通作業員がバックホウと大型土嚢に右足を挟まれ負傷した。				
事故原因等	1.掘削土を仮置きスペースに落とす際に、監理技術者は切土上部及び下方向より堆積状況の確認を行っていたが、こぶ状に堆積していたことに気づくことができなかった。いびつな堆積状況が認められれば、この部分の除去を行うなどの方策を行う必要が生じるが、その判断に至らなかった。 2.待機していた普通作業員が、重機に近づきすぎていた。 3.崩壊に至るまでの期間において今回の堆積状況に対し現場では国道側の対策として大型土嚢積みは施していたものの、それ以上の危機管理の意識が働いていなかった。				
改善策等	1.本線下方部において、掘削土の土質状態を確認し、土質改良を施した上で、本線掘削土を搬出するための一時的な坂路と排土ヤードを造成する。 造成した坂路等は本線掘削と併せて切り下げを行い、最終的には全ての掘削土砂を場外へ搬出する。 2.作業員は作業待機中で重機エンジン停止中であっても、重機の作業半径内には立ち入らないこととする。 3.現道工事における工事事故に対する事故防止対策(危険予知)について社内教育を行う。				
類似工事(他工事)へ活用できる対策等	法面掘削を伴う工事に対し、詳細な排土計画の確認を行う。

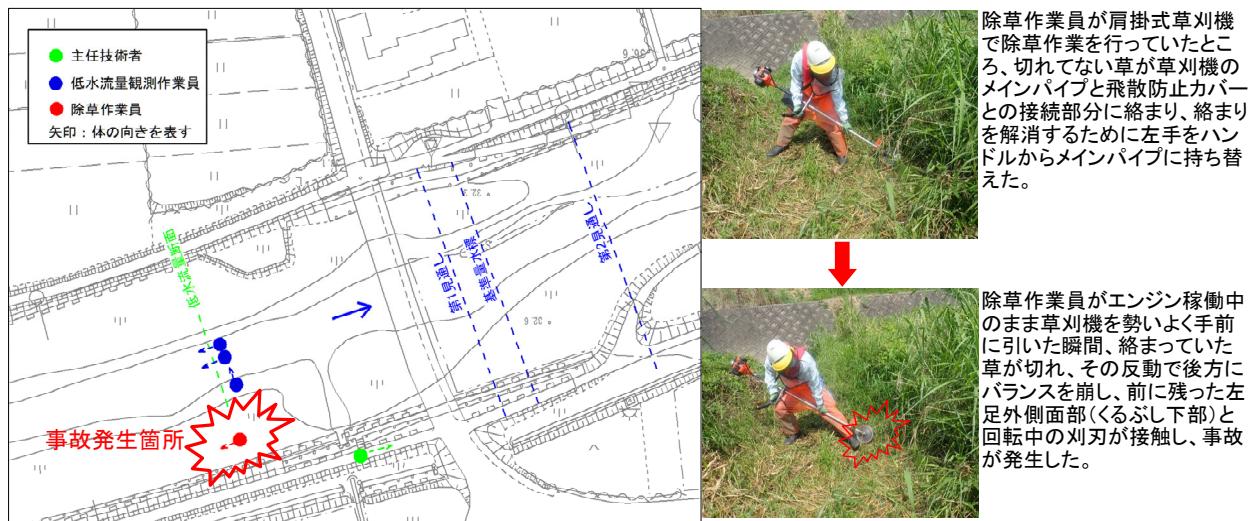
事故状況図

事故種類	労働災害	発生日時	令和5年9月13日 10時40分	事故当事者	元請け
事故区分	工具等取扱	年齢性別	24歳 男性	職種	担当技術者
被災程度(全治)	左足挫創(5針縫合。全治10日間)				
事故概要	低水流量観測のための資機材及び作業従事者進入路確保のため、除草作業員1名が河川低水敷にて肩掛け式草刈機で除草作業を行っていたところ、切れてない草が草刈機のメインパイプと飛散防止カバーとの接続部分に絡まってしまい、絡まりを解消するために左手をハンドルからメインパイプに持ち替えて、エンジン稼働中のまま草刈機を勢いよく手前に引いた瞬間、絡まっていた草が切れ、その反動で後方にバランスを崩し、前に残った左足外側面部(くるぶし下部)と回転中の刈刃が接触し、事故が発生したものである。				
事故原因等	<ul style="list-style-type: none"> 安全衛生教育が一部不適切。(草刈機の取扱等についての教育が徹底されていなかった) 除草作業員の草刈機の操作手順が一部不適切。(草刈機のエンジンを停止させず、草の絡まりを外そうとした) 				
改善策等	<p>(安全教育等)</p> <ul style="list-style-type: none"> 関係部署を対象とした草刈機の使用に関する安全教育を年1回実施する。 社内の全除草従事者を対象に刈払機取扱作業従事者講習を受講する。 新規入場者教育の一項目として、草刈の安全教育を追加し、新規入場者教育を実施する。 KY活動において、草刈に関する安全注意事項を追加し、危険予知活動を実施する。 業務計画書に除草作業における注意事項や事故防止対策を追記し、事故防止対策を実施する。(作業時の安全対策) 現保有の草刈機について、スロットルレバーから手を離すと刈刃の回転が停止する草刈機へ取り替える。 草刈機の肩掛け式バンドを両肩掛け式バンドへ取り替える。 安全防具(スネガード、草刈りサロペット)を拡充し、除草作業員が必ず着用する。 				
類似工事(他工事)へ活用できる対策等	<ul style="list-style-type: none"> 業務の準備として除草作業を行う場合は、草刈機使用に関する安全教育や講習会を実施する。 スロットルレバーから手を離すと刈刃の回転が停止する草刈機への取替、両肩掛け式バンドへの取替。

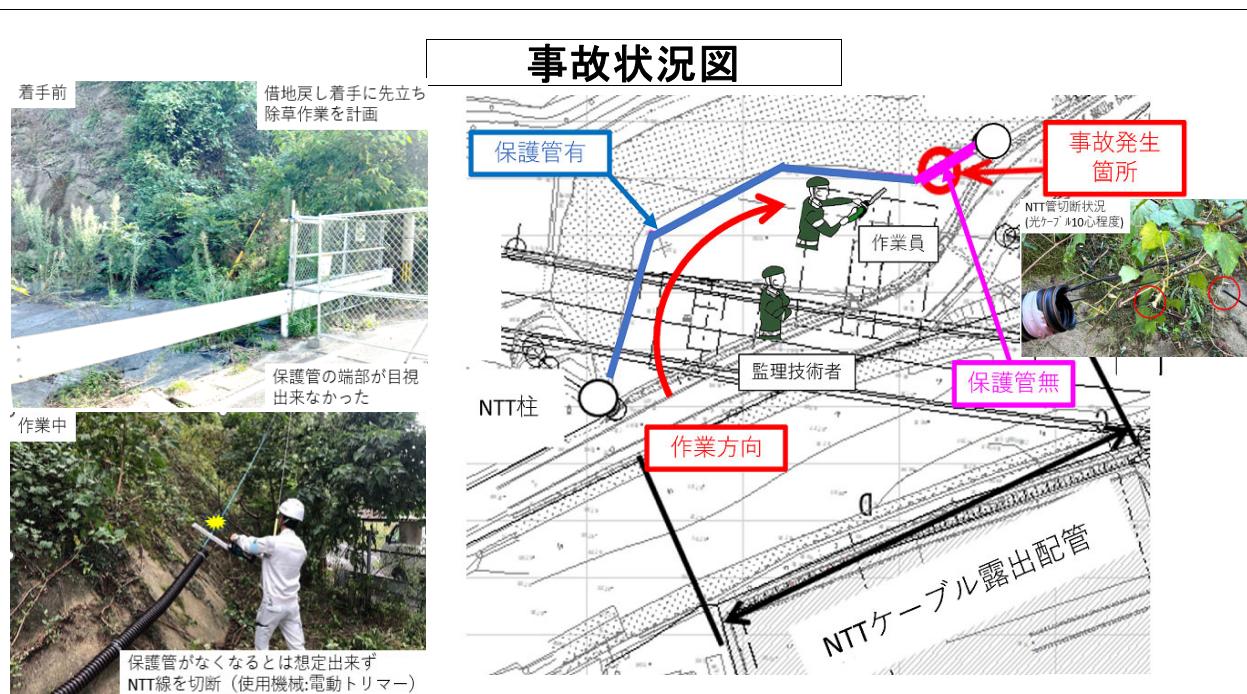
事故種類	公衆災害	発生日時	令和5年9月29日14時55分	事故当事者	元請け
事故区分	切断	年齢性別		職種	準備工
被災程度(全治)					
事故概要	バイパスの下部工事等で使用していた借地について、返却工事を実施するため、作業員がトリマーによる草等の除草作業を行っていたところ、NTT仮配線を切断。				
事故原因等	現地状況等を確認の結果、NTTケーブルに保護管すべてがあると思い込んで作業をした。				
改善策等	<p>①管路全体が、目視確認が困難な場合、地下埋設物同様、関係機関の立会及び確認を行い、ケーブル状況の確認を実施する。</p> <p>②確認が確実に行うために施工計画書の「架空線・地下埋設物切断事故の防止」及び「架空線損傷事故事故防止対策」にケーブルを確認することを明記し、遵守する。</p>				
類似工事(他工事)へ活用できる対策等	当該工事の改善策を類似工事に周知して再発防止を図る。

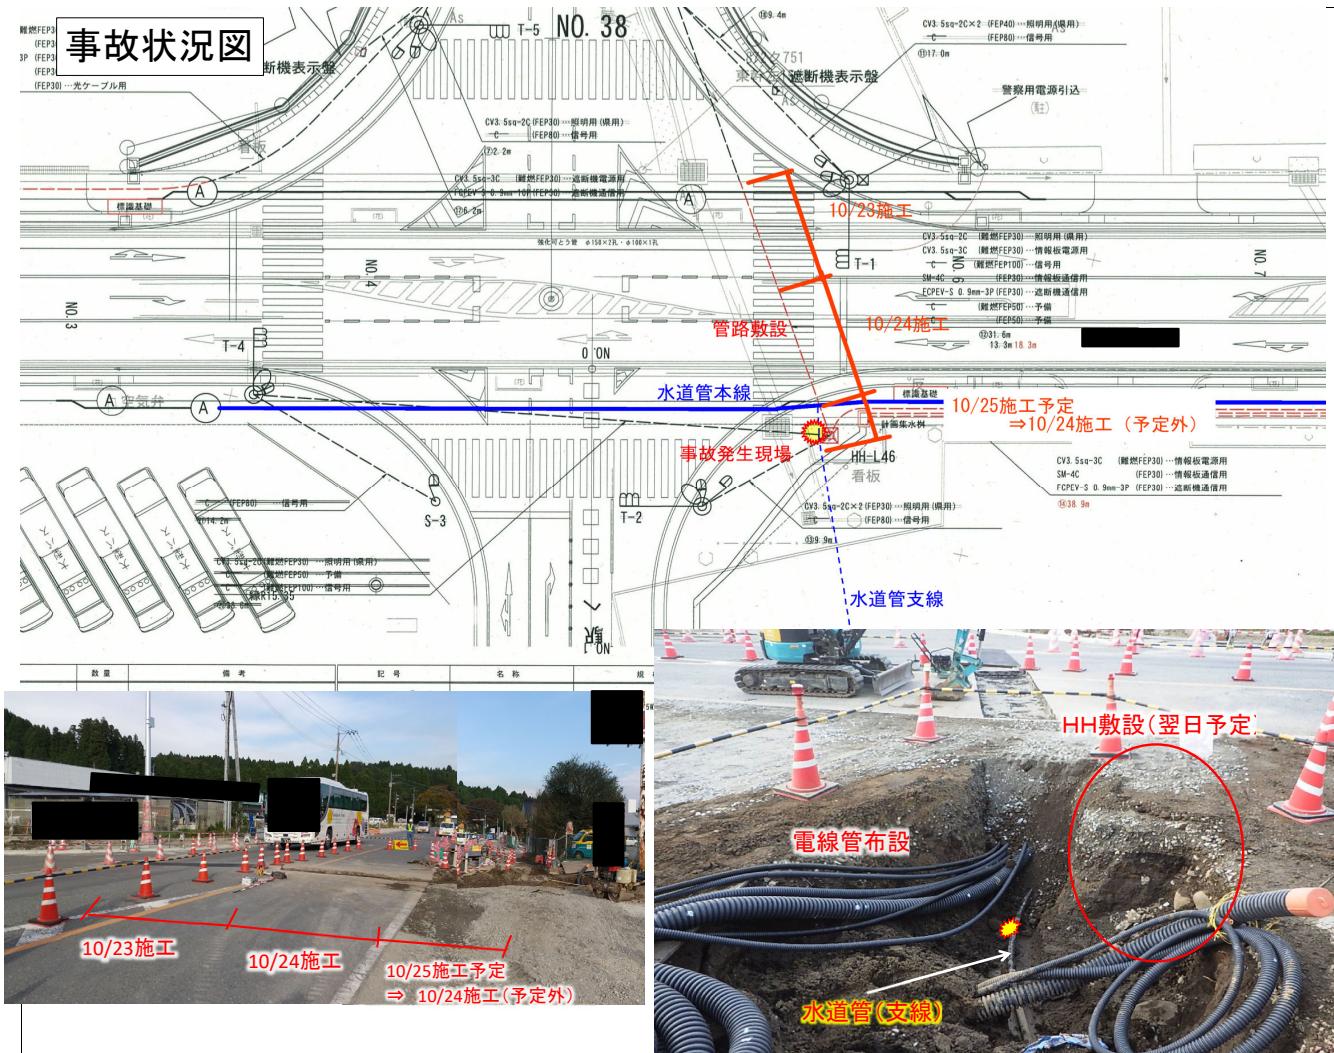
機密性2情報					
事故種類	公衆災害	発生日時	令和5年10月24日 11時50分	事故当事者	1次下請け
事故区分	切断	年齢性別	—	職種	—
被災程度(全治)	水道管切断 対象店舗1店(破損後は店舗の貯水槽により対応し、結果的に営業に支障は無い間に復旧完了)				
事故概要	IC交差点の工事において、照明柱の電線引き込み敷設中、近接する水道管を誤って破損した。				
事故原因等	<p>①事故原因となった作業は当日の作業予定ではなく、主任技術者等への報告を行わず、下請けの勝手な判断で作業を進めて切断事故が発生。</p> <p>②埋設物掘削時における監視員(元請け職員)の配置は行っていたが、事故発生時、安全管理施設の点検等のため掘削現場を離れ、下請け業者の判断により当日の予定にはない箇所の掘削作業を進め、水道管支線を切断しており、監視員の監視のもと掘削作業を実施することが徹底されていない。</p> <p>③地下埋設物件等の位置を確認後、現地で方向、幅等のわかる位置出しをすべきところ、水道管本管は実施していたが、今回切断された<u>水道支線の位置出しは未実施</u>。</p> <p>④地下埋設物等の事故防止に関する様式について、<u>水道管の支線について作成されていない</u>。</p> <p>⑤当該水道管支線の深さ等に係る情報を主任技術者等のみ確認しており、下請け等の作業員まで情報共有、周知徹底が図られていない。</p>				
改善策等	<p>(作業員への指導)…①②</p> <ul style="list-style-type: none"> ・現場朝礼時の本日の作業内容の周知徹底。早く完了した場合は、必ず指示を仰ぐ。 ・監視員不在時は作業不可のルールの徹底 <p>(地下埋設物の確認範囲の改善)…③④</p> <ul style="list-style-type: none"> ・本管のみではなく<u>支線を含む埋設物全てについても様式作成の徹底</u>を行う。 ・また、<u>支線を含む埋設物全てについて、看板、スプレー等での位置を明示</u>を行う。 <p>(情報共有の徹底)…⑤</p> <ul style="list-style-type: none"> ・施工開始前に<u>工事の有無</u>に問わらず、作業員とは工事範囲の埋設物すべての情報共有を図る。 ・<u>作業日当日は施工箇所の埋設物を再確認し作業を行う</u>。

類似工事(他工事)へ活用できる対策等

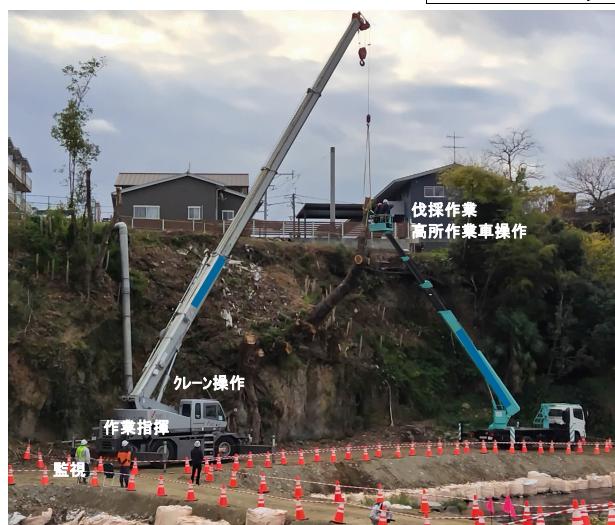
事故種類	労働災害	発生日時	令和5年11月3日 11時30分	事故当事者	2次下請け
事故区分	その他	年齢性別	47歳 男性	職種	作業員
被災程度(全治)	左鎖骨骨幹部骨折 左肩甲骨骨折 左第2.3肋骨骨折 右第1腰椎横突起骨折				
事故概要	法面中腹での樹木の伐採作業で、樹木上部を吊り具で支え、樹木下部を高所作業車のバスケットに乗った作業員がチェーンソーで切断作業を行っていた。作業計画書に記した長さ以上で切断したため、吊り具に過度の負荷がかかり吊り具が破断し伐木が落下。伐木が地表面に接地直後、伐木が高所作業車のバスケット上の作業員に向かって傾倒。伐木が作業員の左肩附近に衝突し、負傷した。				
事故原因等	<ul style="list-style-type: none"> 作業計画書に記された長さ以上で樹木を伐採した。 伐木重量に適した吊り具を使用していなかった。 樹木の転倒範囲内に作業員がいた。 				
改善策等	<ul style="list-style-type: none"> 作業指揮、クレーン操作、伐採作業、高所作業車操作など、当該作業のさらなる安全性を考慮し、監視体制の強化を踏まえた作業計画を作成するとともに、その内容について全作業員へ周知を徹底する。 元請監視員を含む作業関係者全員で切断長さ及び重量等を共有する。 異常な作業を見た場合、作業の一時中止を各監視員にて判断する。 吊り具について、吊り具の種類毎に最大使用荷重が遠くからでもわかるよう 色つきのリボンをつけ、可視化する。 吊り具の状態について午前・午後使用前に点検する。 追い口切断位置をマーキングし、監視員にもその位置がわかるよう遠隔カメラを設置し、切断作業の確実化を図り、ツル切斷の防止する。 安全教育等にて作業内容の周知徹底を図る。 				
類似工事(他工事)へ活用できる対策等	<ul style="list-style-type: none"> 伐採作業における監視体制の強化、作業の確実化。 伐採における切断位置、長さ及び重量を可視化共有するとともに、適した吊り具を使用する。

監視体制の強化
