## 4. 決壊原因と想定される決壊メカニズム

今次出水における堤防決壊の原因は、前述までに整理した地形や外力の条件、被災状況、再現解析の結果等から、設計外力を大きく上回る外力が発生したことにより、堤防が水没し、堤内側から堤外側への逆越流が長時間にわたって続いたことにある。表 4.1.1 に決壊原因の特定理由を示す。

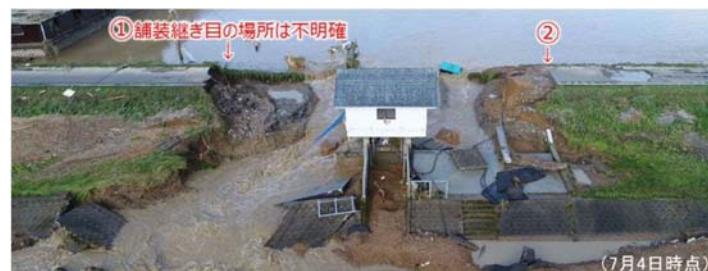
図 4.2.2 被災後の状況(八久保排水樋管)

八久保排水樋管の決壊箇所周辺の状況と舗装の流出状況は、それぞれ図4.2.1と図4.2.2に示すとおりであり、図4.2.3に示すアスファルト舗装施工直後の写真から判断すると、堤防天端舗装の復旧箇所と舗装流出箇所はほぼ一致している。流出したアスファルト舗装の残骸は、全て堤外側で確認されており、逆越流時に飛散したものと推定される。

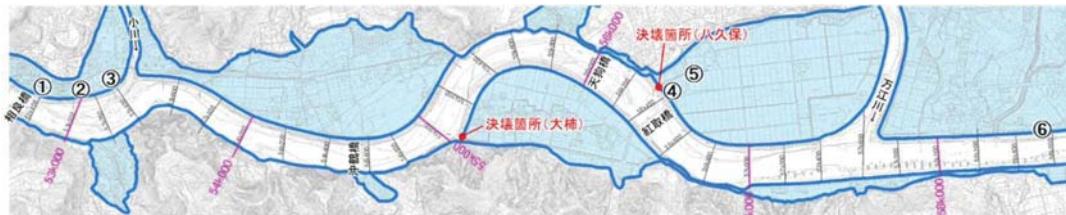
図 4.2.7 位置図

決壊 2 箇所以外でも堤防を越水した区間では舗装の流出が確認されていることから、その他の舗装流出箇所についても調査を行った。その結果、今次出水で被災を受けた箇所は、打ち継ぎ目があった箇所や、クラックが多い箇所で目立つことが確認された。

被災箇所の中には、舗装のめくれが確認された箇所での洗掘も確認された（図 4.2.7、図 4.2.8(1)③参照）。

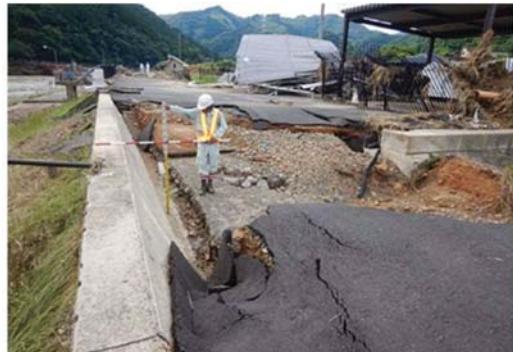
③右岸 53.4k 付近(渡第三排水樋管)被災直後の状況

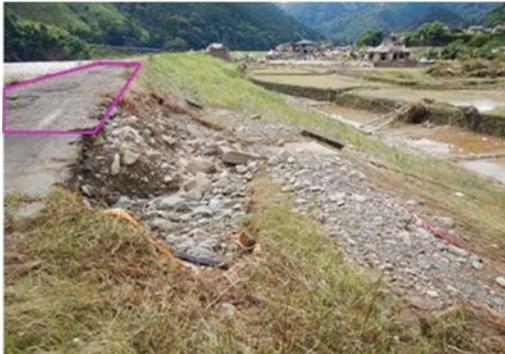
④八久保樋管上流側 被災後

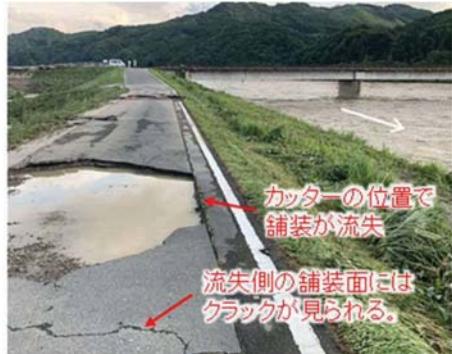
図 4.2.8(1) 被災箇所の舗装のめくれと洗掘の状況(その 1)

⑤被災後

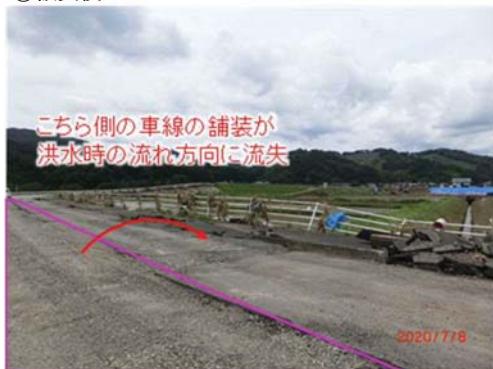
⑥右岸 58.6k 付近 被災後

光ファイバー敷設で舗装を復旧した箇所が流失  
カッターを入れた範囲と合致している。

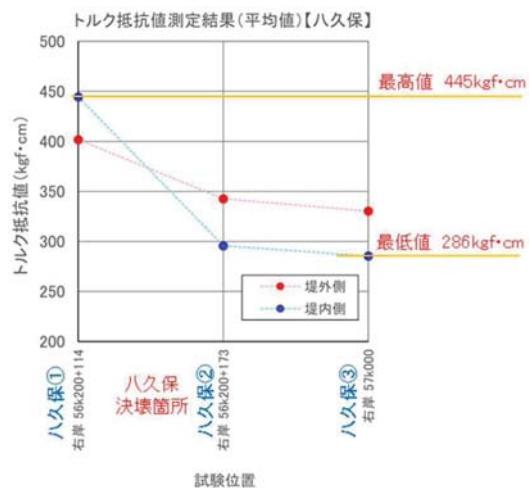
図4.2.13 トルク抵抗値測定結果(八久保)

八久保排水樋管周辺の堤防表面の侵食に関して、令和2年9月15日から9月18日にかけて、図4.2.12に示す位置で堤防法面のトルク抵抗値を測定した。測定の結果は、図4.2.13に示すとおりであり、 $286\text{kgf}\cdot\text{cm}$ ～ $445\text{kgf}\cdot\text{cm}$ のトルク値が確認された。

この値は、「九州の河川堤防における芝の施工と維持管理ガイドライン（平成30年3月）九州地方整備局」の図1-2-3（管理値の目安  $300\text{kgf}\cdot\text{cm}$ 以上）によると、良好な状態を示している。

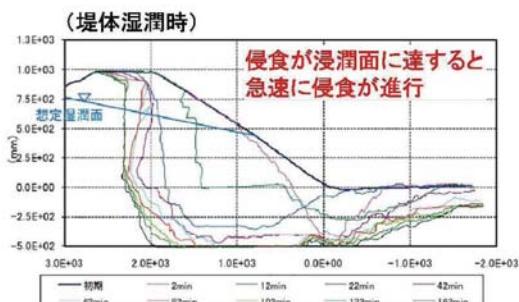
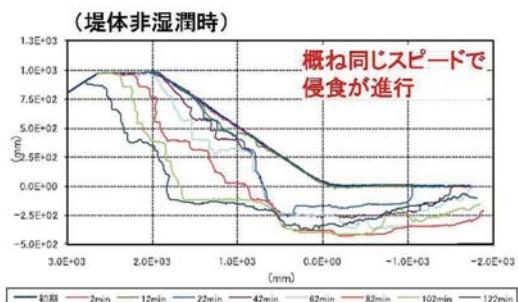
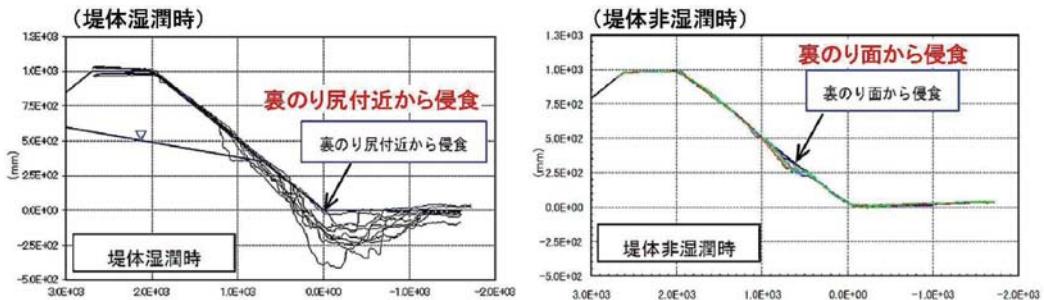
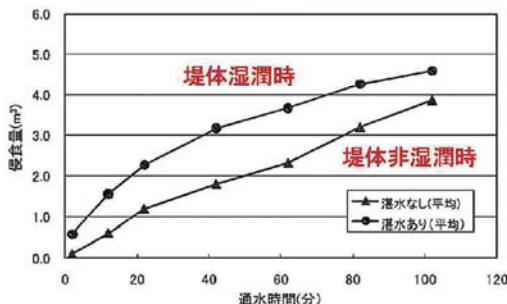
既往の研究成果では、図 4.2.17、図 4.2.18 に示すように、飽和が進むと粘着力が低下することや湿潤状態となることで堤体侵食の進行が速くなることが報告されている。

決壊 2 箇所の堤防は、堤体が長時間水没したことにより堤体土の飽和度が高まり、そのことが堤防侵食速度に影響した可能性がある。

○堤体湿潤時の方が、侵食量が多い。  
○堤体湿潤時の方が、侵食の進行が速い。

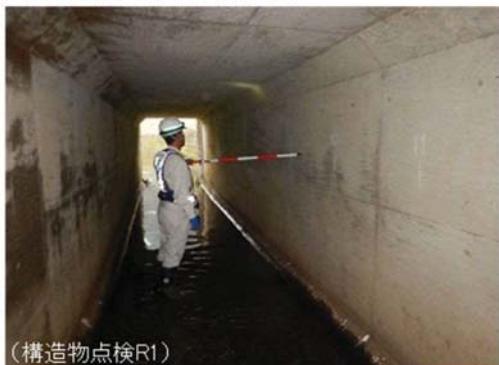
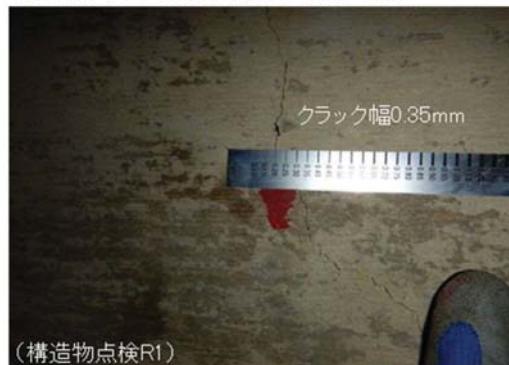
図 4.4.1(2) 過去の堤防点検結果(大柿排水樋管)

過去（平成 29 年および令和元年）の点検結果から、被災前に堤体の沈下や樋管の大きなクラック等の変状は確認されていない。

図 4.4.1 (2) に示すように、若干変状（クラック、漏水）が見られたものの、その程度は非常に軽微であった。

函渠内のクラック(下流側函渠)

函渠内のクラック拡大写真(下流側函渠)

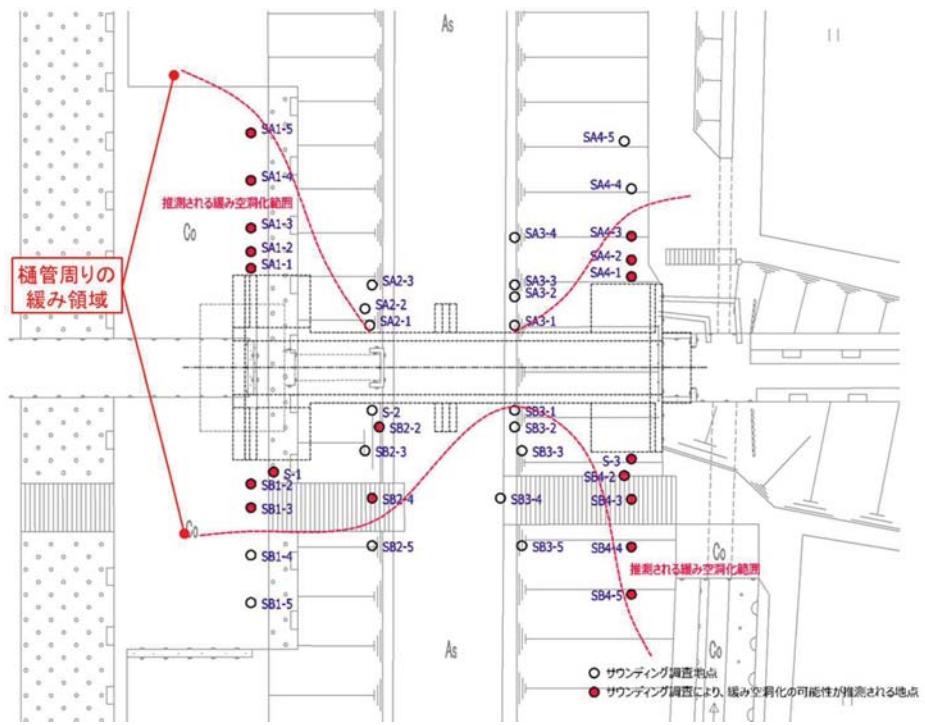
図 4.4.3(1) 堤体の緩み領域調査結果(八久保排水樋管)

樋門等周辺の空洞化は、構造物築造後の不同沈下や側方流動の発生などの影響により、徐々に発達して形成されているものである。函体周辺の空洞は、過去のグラウト注入実績や開削調査結果などから、構造物沿いに発達したやや大きな亀裂(20~30cm 程度以下)と、その周辺に派生した比較的微細な亀裂とで形成されているものと推測される。

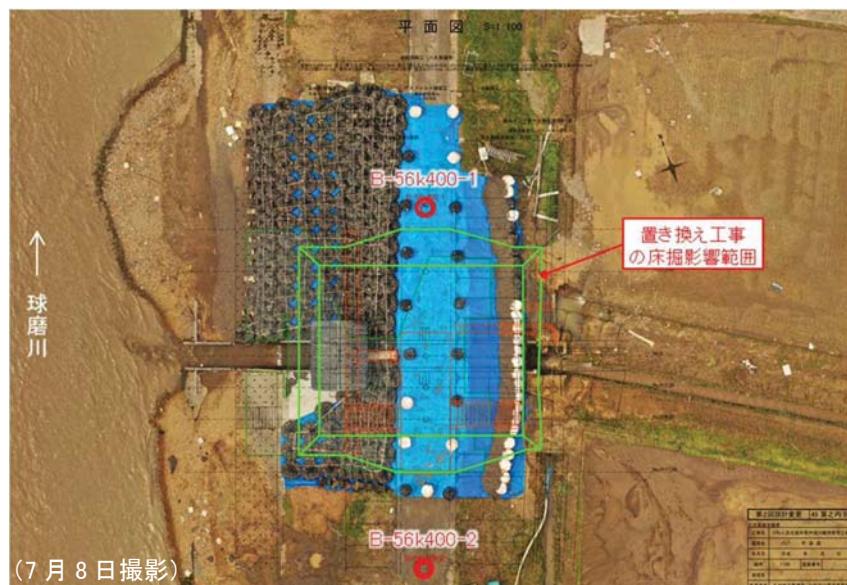
図 4.4.4 工事開削範囲と決壊範囲の重ね合わせ平面図(八久保排水樋管)

置き換え工事の開削範囲と決壊箇所を重ね合わせた平面図と横断図をそれぞれ図 4.4.4、図 4.4.5 に示す。

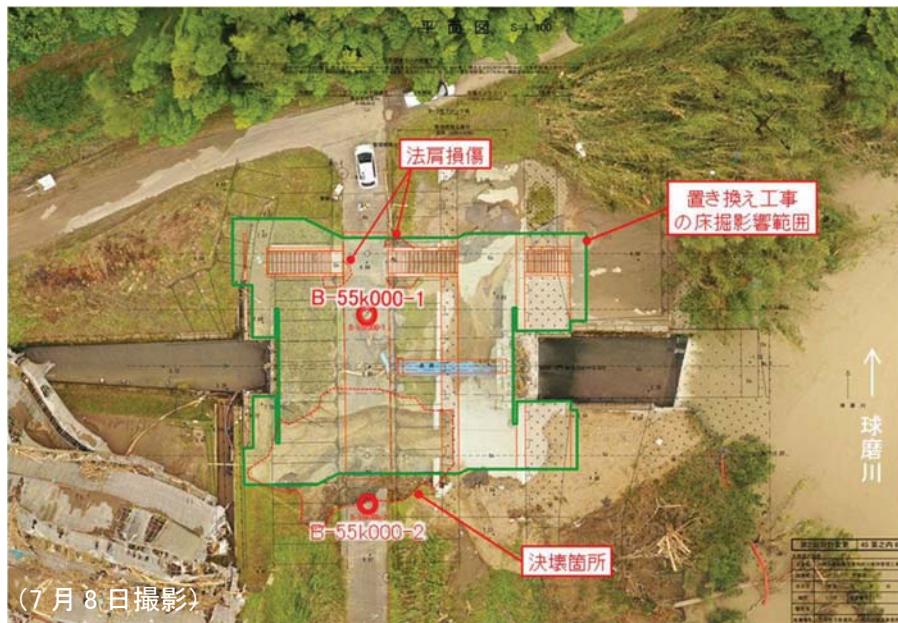
図 4.4.6 工事開削範囲と決壊範囲の重ね合わせ平面図(大柿排水樋管)

置き換え工事の開削範囲と決壊箇所を重ね合わせた平面図と横断図をそれぞれ図4.4.6、図4.4.7に示す。

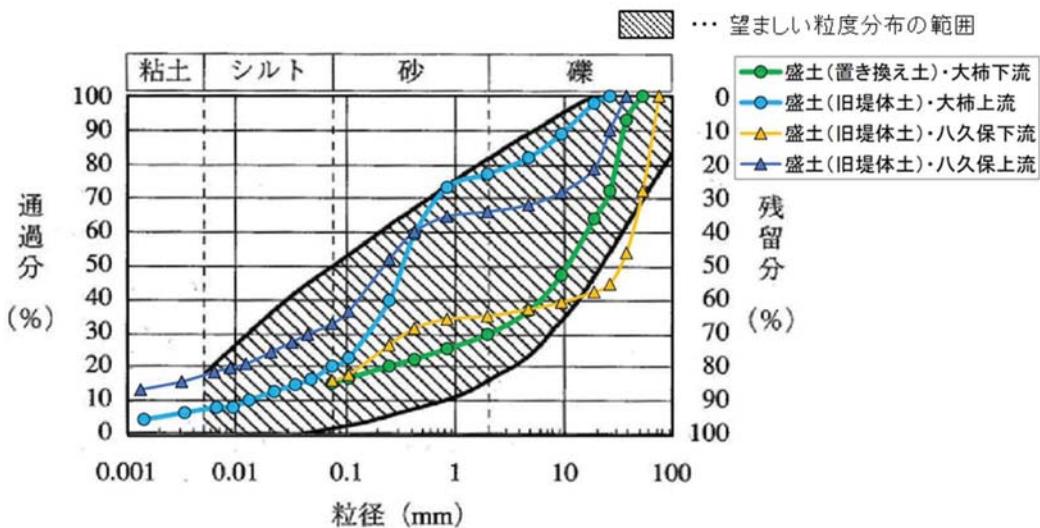
図 4.4.8 粒度組成の適正範囲※

旧堤体土および置き換え土の試験結果は旧堤体土の一部（八久保下流）が範囲外を示しているが、それ以外は望ましい堤体材料の条件を満足していることが確認できる。

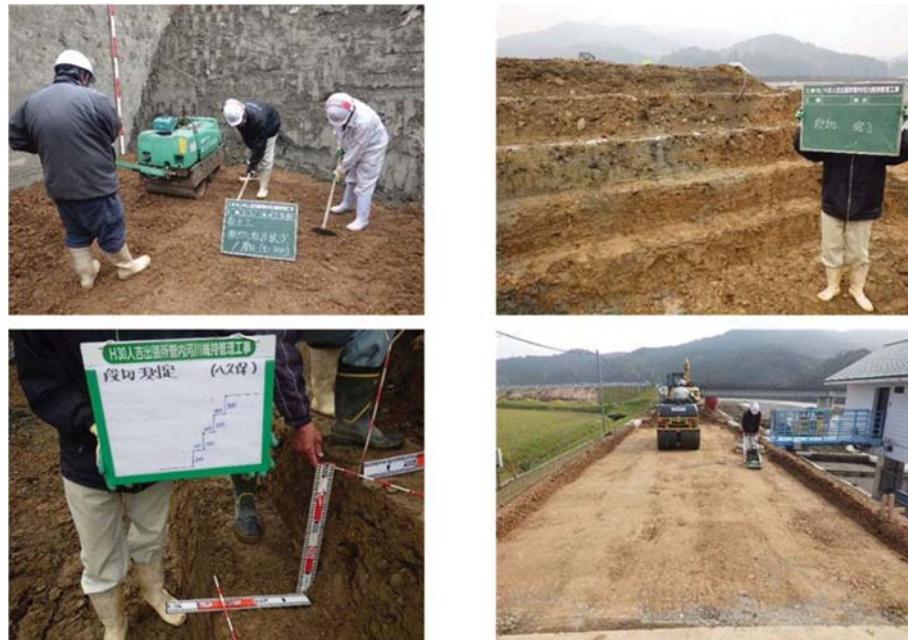
図 4.4.10(1) 施工状況写真(八久保排水樋管)

施工当時の施工状況写真より、掘削法面は、段切りを行っており、適切な施工がなされている。

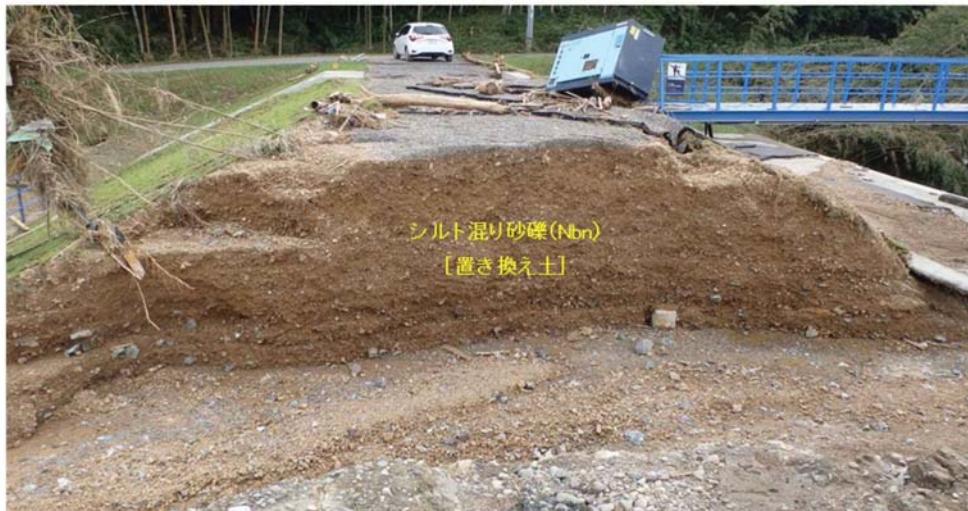
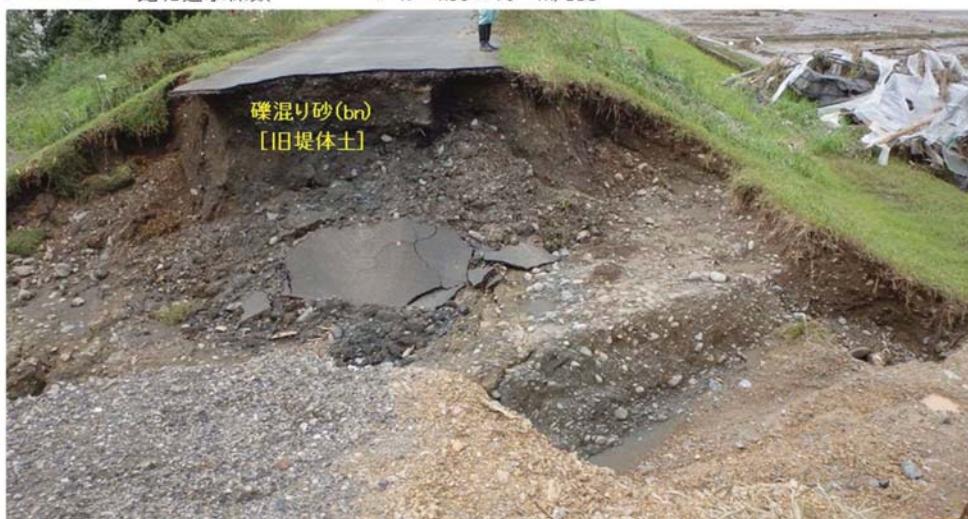
図 4.4.12 決壊断面の地層区分推定写真

下流側

- ・堤体土の細粒分含有率 :  $F_c = 14.3\%$
- ・飽和透水係数 :  $k = 4.50 \times 10^{-5} \text{ m/sec}$

上流側

- ・堤体土の細粒分含有率 :  $F_c = 20.6\%$
- ・飽和透水係数 :  $k = 4.35 \times 10^{-6} \text{ m/sec}$

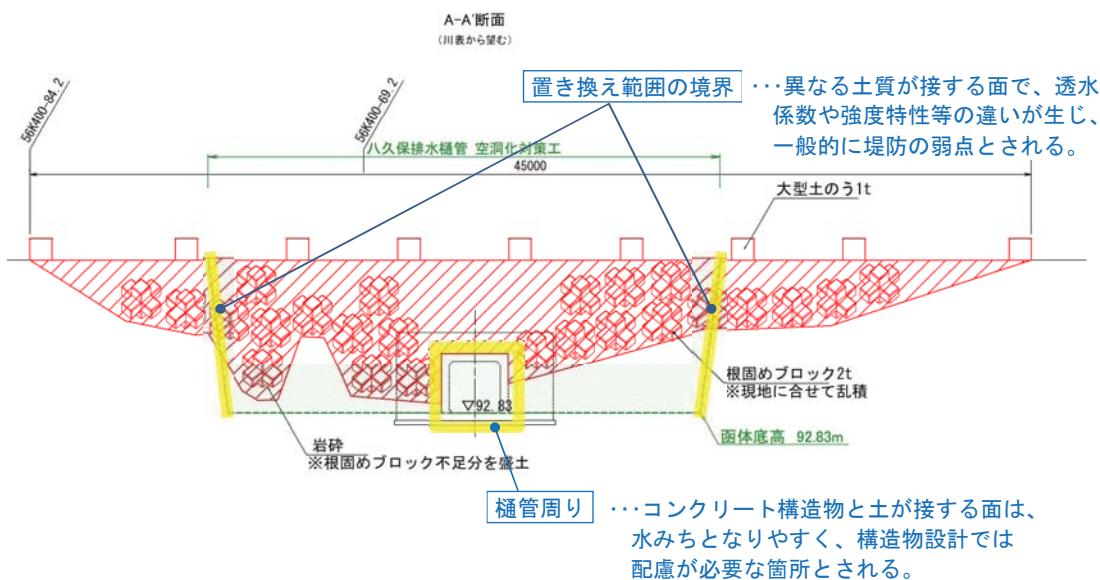
図 4.4.14 決壊箇所の堤防を堤外側から見た断面図

決壊 2 箇所では先述したように樋管周りの堤防を開削し、施工上の問題ではなく堤体土の置き換え工事が実施されている。1986 年の小貝川での樋管周りの決壊があったように樋管と土堤部分との境界面での浸透の影響は大きいことが一般的に知られていることから、設計段階において遮水矢板を設置するなど、その影響に対応するようしているが、境界面での浸透が決壊に影響した可能性は否定できない。ただし、今回のように堤防や構造物の設計外力を大きく上回る超過洪水により、長時間にわたって堤体が水没しており、そのような状態における境界面での浸透の影響を定量的に評価・検討できる方法等は存在していない。降雨外力が増大する中、今後、更なる解析技術の発展が望まれる。

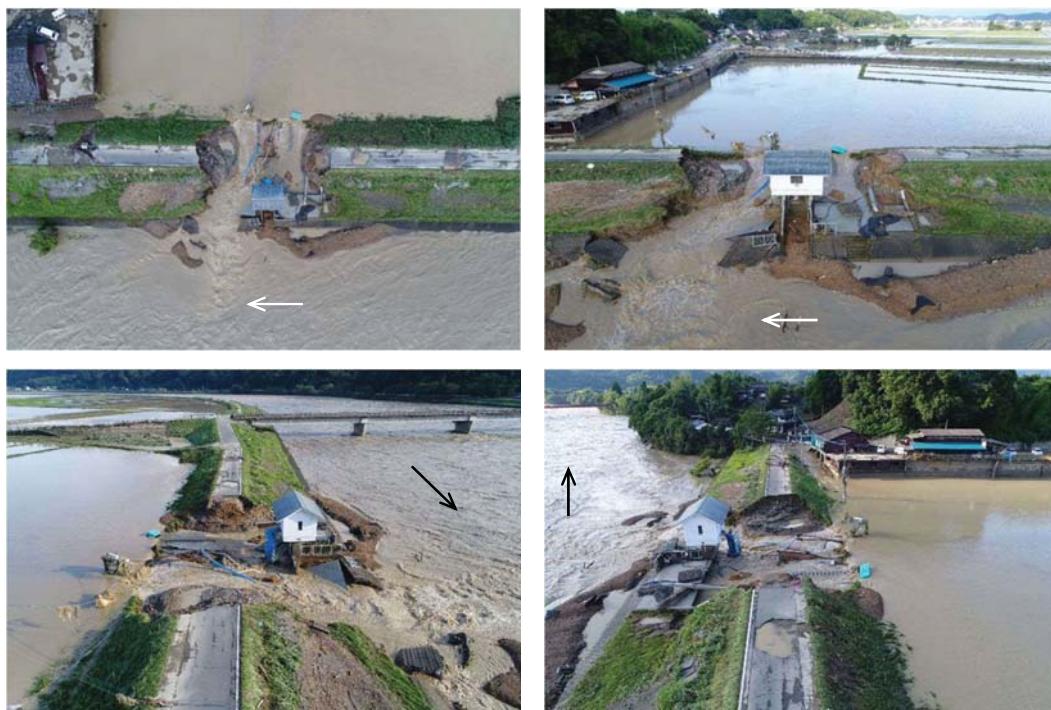
図 4.5.4 決壊箇所の被災写真

決壊箇所周辺の被災状況と堤防天端、護岸の損壊状況は、それぞれ図 4.5.1 と図 4.5.2 に示すとおりであり、護岸等の損壊範囲は、一部低水護岸が損壊しているが、堤内側からの流れによるものと推察され、護岸の基礎部分は河岸の侵食による損傷を受けていない。

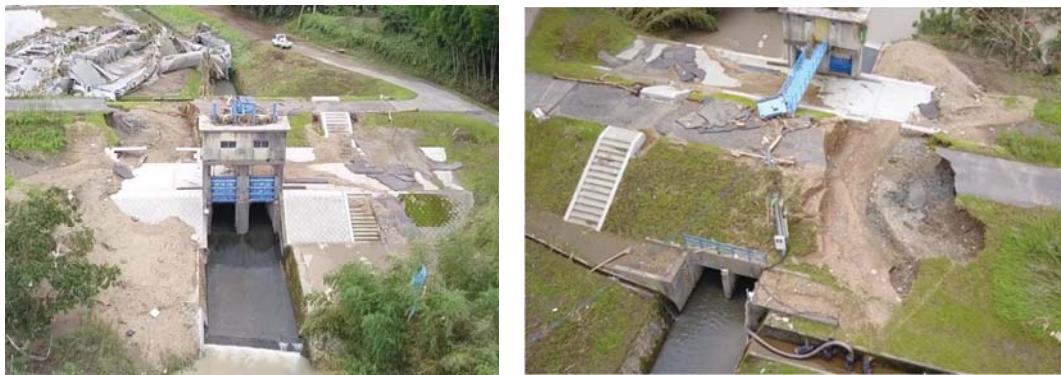
図 4.5.8 決壊箇所の被災状況

決壊箇所周辺の被災状況と堤防天端、護岸の損壊状況は、それぞれ図 4.5.5 と図 4.5.6 に示すとおりであり、堤外側小段の平張コンクリートや小段より下の低水護岸は損傷を受けていない。また、決壊箇所付近の堤防法面に河川の流れによる侵食跡は確認されない。
