# 球磨川堤防調査委員会

九州地方整備局  
令和2年8月7日

# 被災状況【球磨川左岸55.0k付近、右岸56.4k付近、右岸58.6k付近】

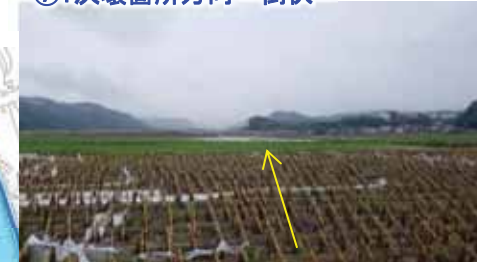
⑦：決壊箇所方向へ倒伏

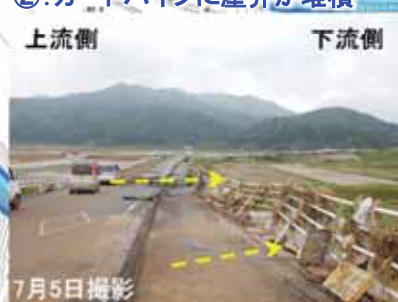
②：ガードパイプに塵芥が堆積

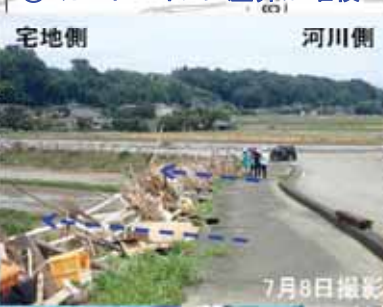
④：ガードパイプに塵芥が堆積

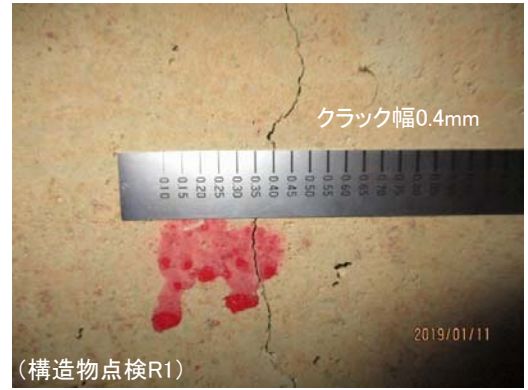
函渠内のクラック拡大写真

決壊箇所周辺では、過去の堤防点検において変状は認められていない。  
八久保排水樋管は、若干変状(クラック、漏水)が見られるものの、その程度は非常に軽微である。

| 決壊要因 | 評価 |
|---|---|
| ③函渠クラックや継手開きからの吸出し、漏水 | 過去の点検結果で有害な異常は確認されていない |
