# 第3回 球磨川堤防調査委員会

九州地方整備局  
令和2年11月4日

# I. 球磨川右岸56.4k付近

# 【球磨川右岸56.4k付近】(1)決壊箇所概要

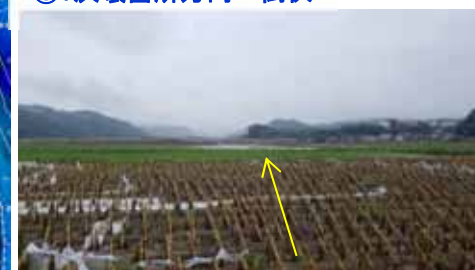
⑥: 決壊箇所方向へ倒伏

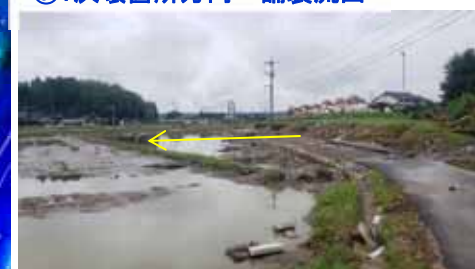
⑦: 決壊箇所方向へ舗装流出

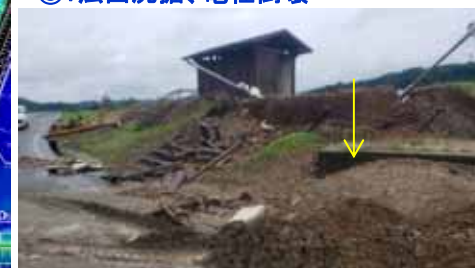
⑧: 法面洗掘、電柱倒壊

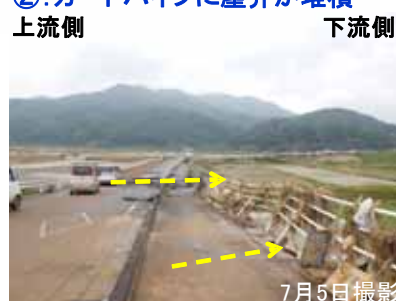
②: ガードパイプに塵芥が堆積

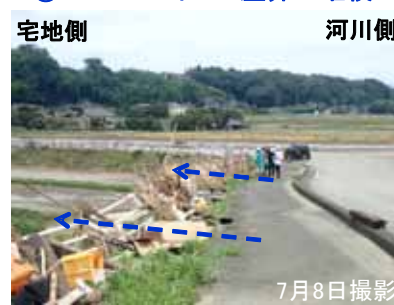
④: ガードパイプに塵芥が堆積

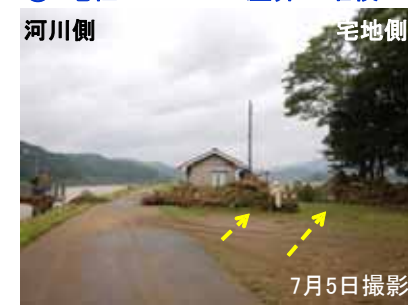
⑤: 電柱・フェンスに塵芥が堆積

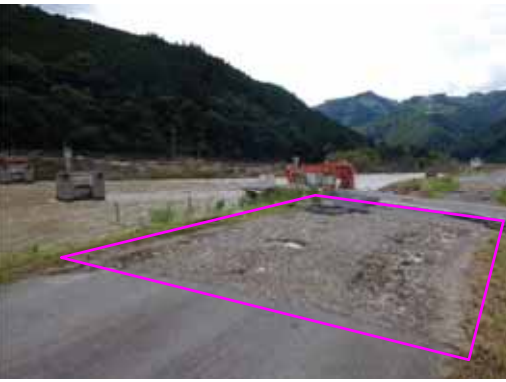
1 被災直後の状況

- 今回の出水でアスファルト舗装が被災を受けた箇所を調査。
- 打ち継ぎ目があった箇所やクラックが多い箇所での被災が目立つ。
- 舗装がめくれた箇所での洗掘も確認できる。
