# 筑後川堤防調査委員会

九州地方整備局  
令和2年8月7日

## 2. 変状発生時の現地状況

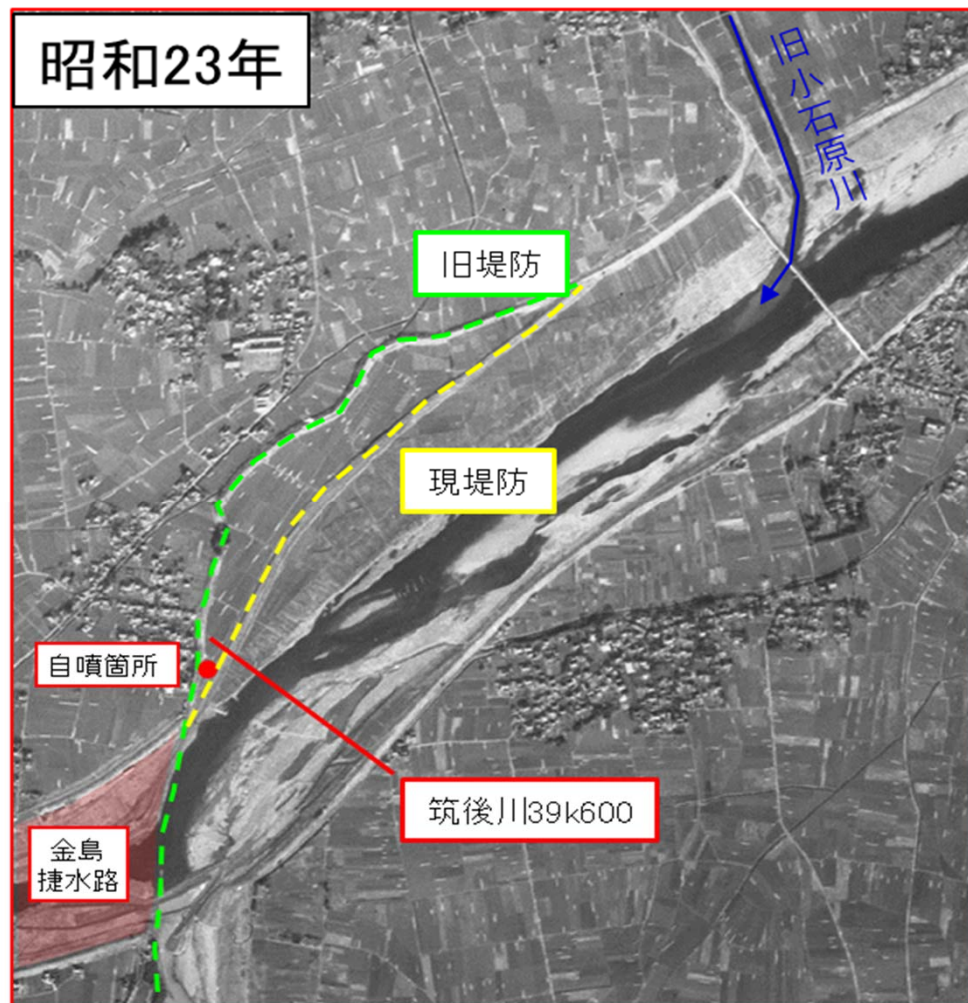
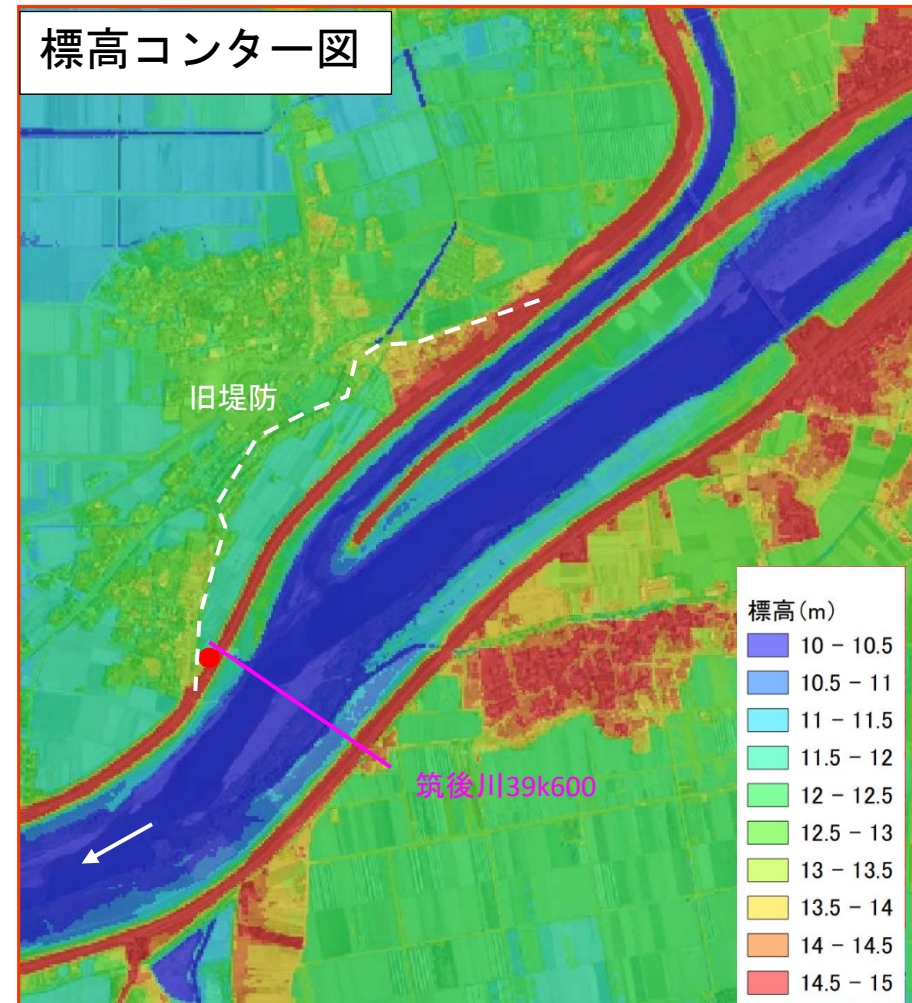
金島地区については、金島捷水路工事(S7～S26)に合わせて昭和20年代に現在の堤防が完成している。  
今回の自噴発生箇所については、旧堤防と現堤防に囲まれた箇所に位置しており、周辺と比べて標高が低い。

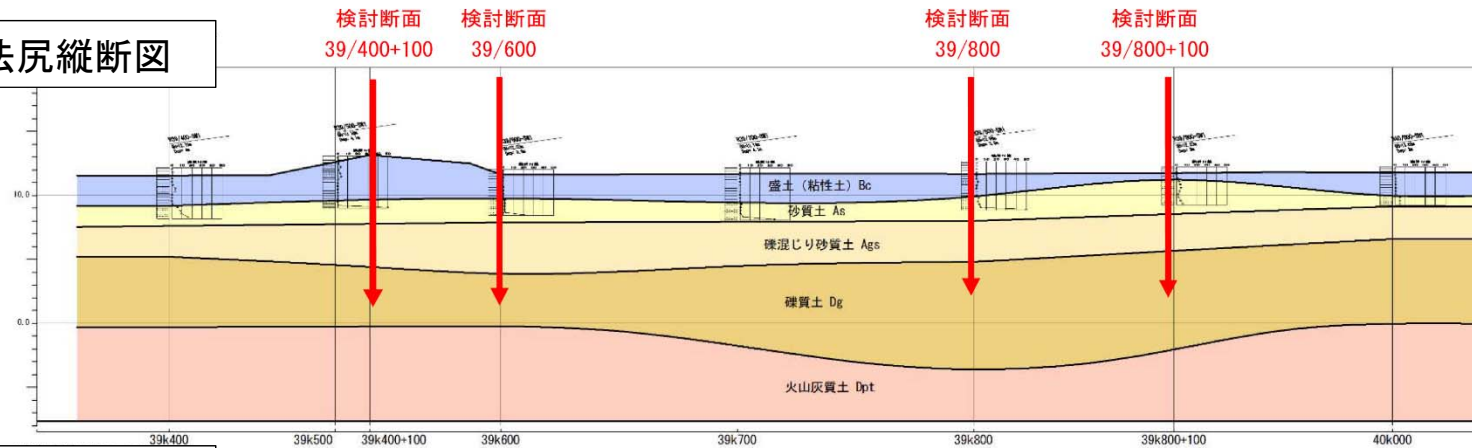
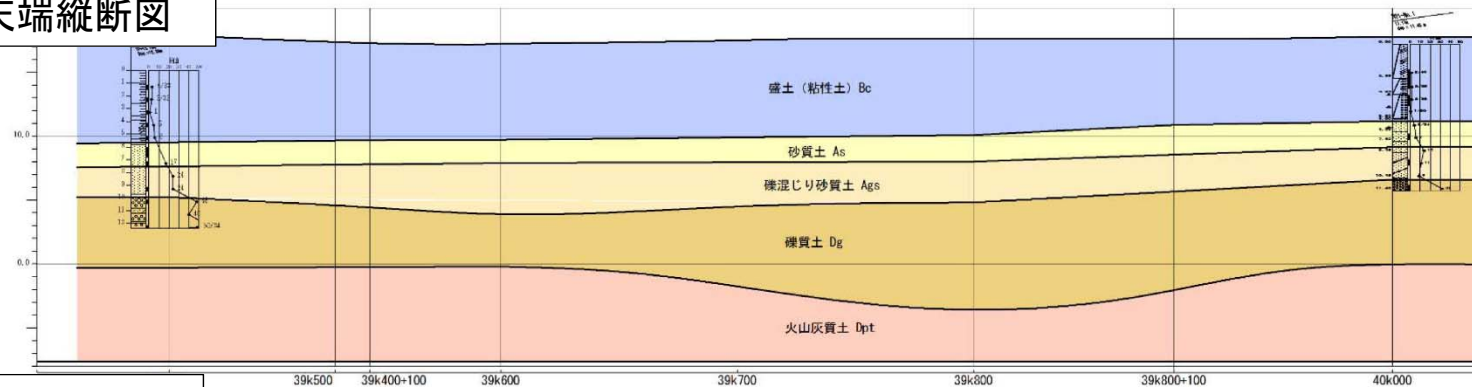
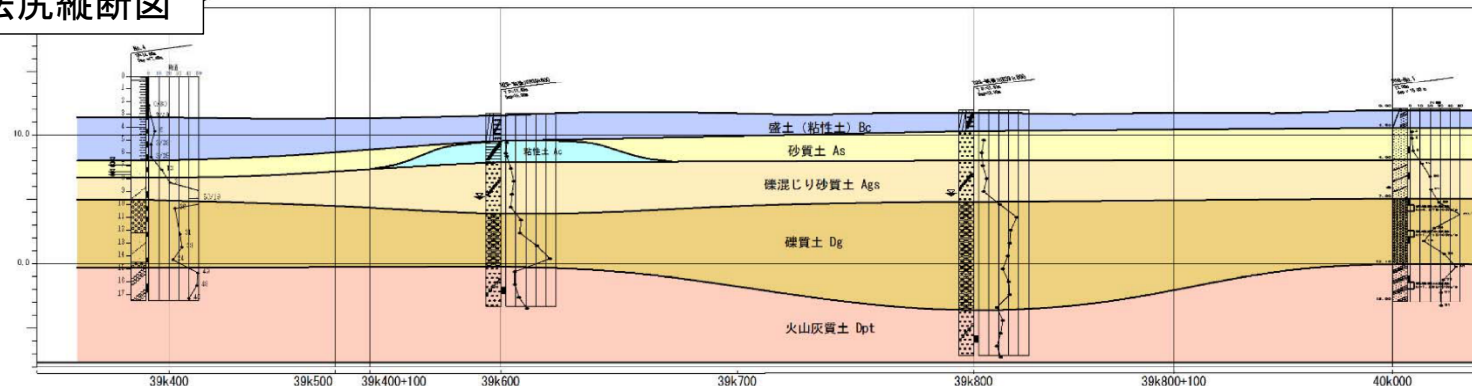
これまでに行われた地質調査結果では、当該地は以下のような地層区分になっている。川裏法尻部についてはボーリングの実施が無く「スウェーデン式サウンディング試験」と「物理探査」による想定となっている。

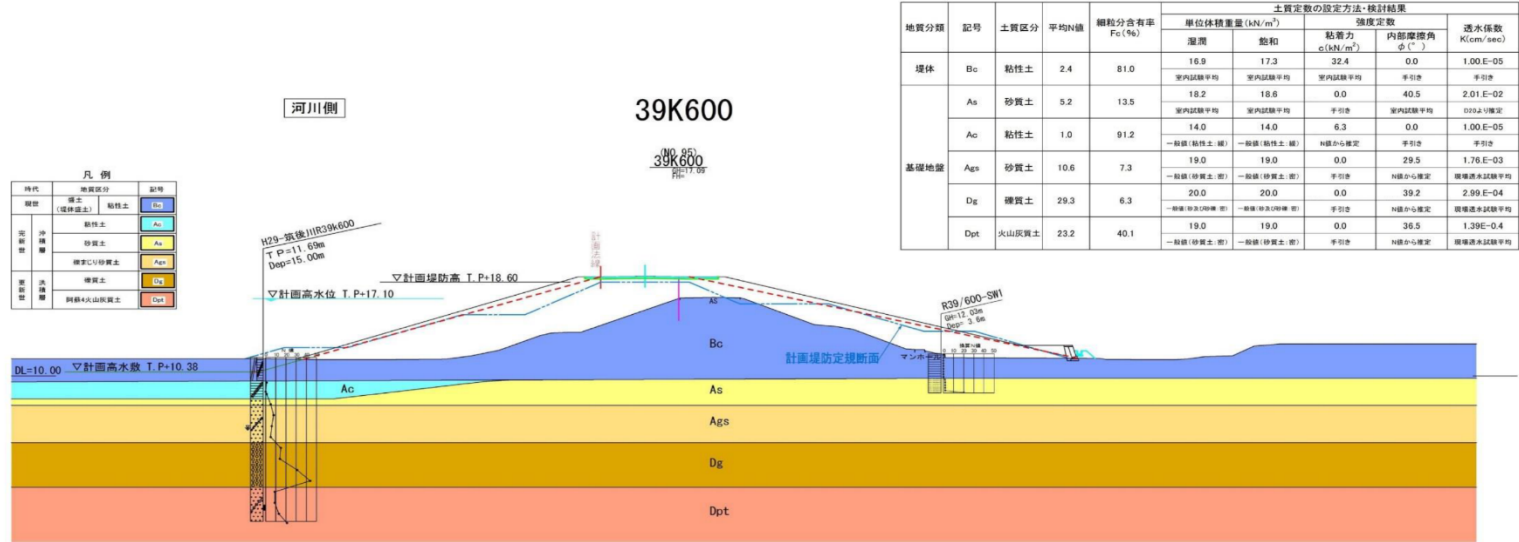
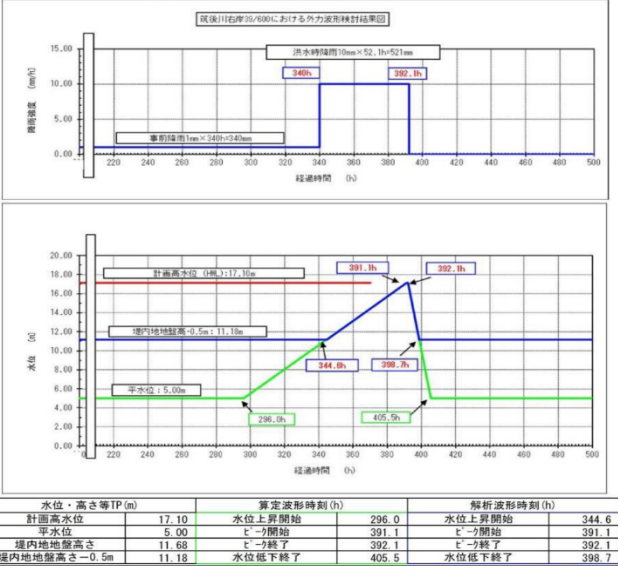
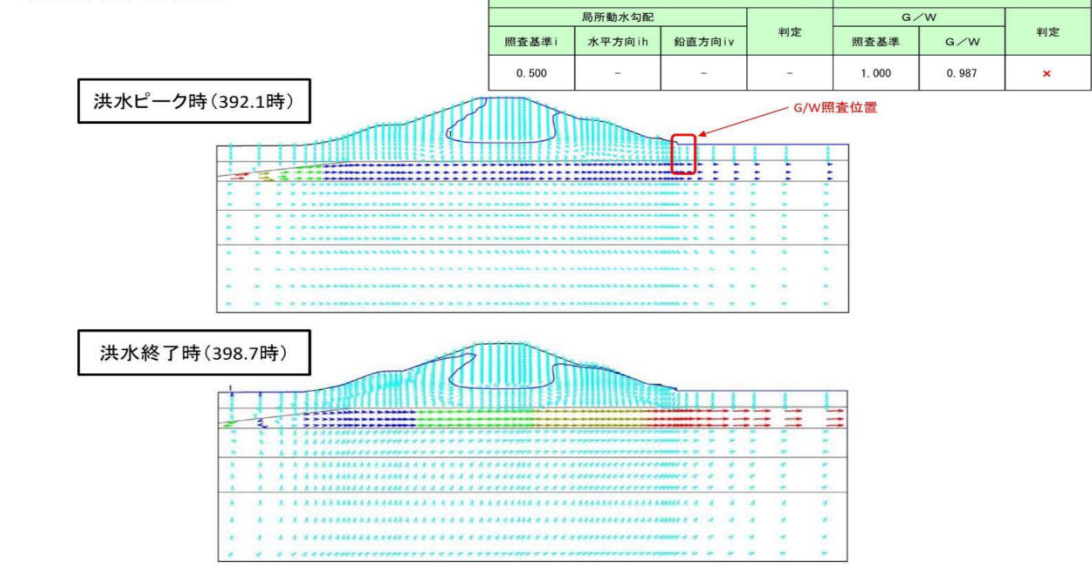
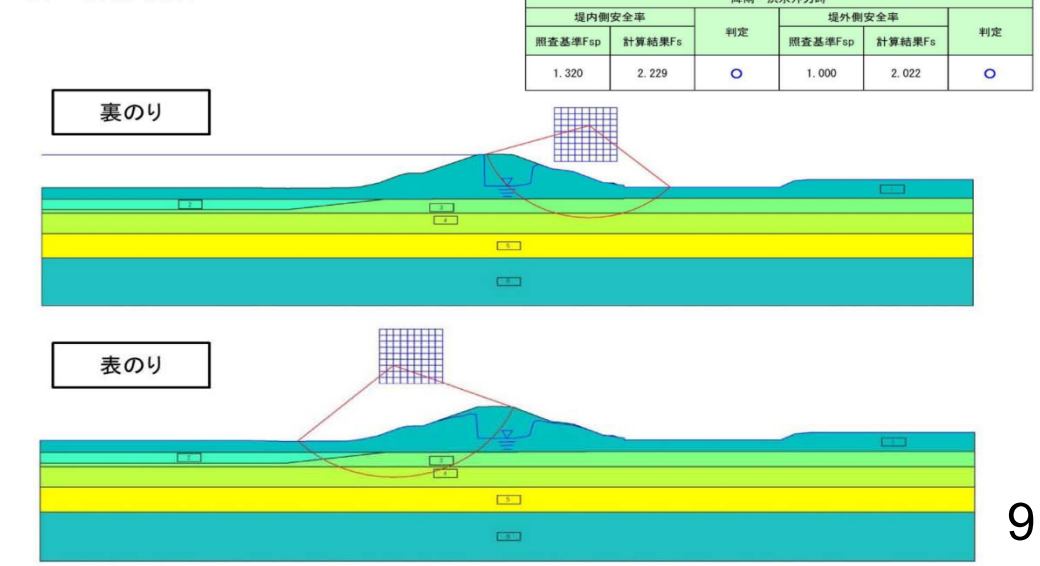
| 判定項目 | 基準安全率 | 算出安全率 | | | |
|---|---|---|---|---|---|
| パイピングに対する安定性 | $G/W \geq 1.00$ | 1.213 | 0.987 | 0.747 | 0.387 |
| すべり破壊に対する安定性 (堤内側) | $F_s \geq 1.32$ | 2.782 | 2.229 | 2.112 | 1.973 |
| すべり破壊に対する安定性 (堤外側) | $F_s \geq 1.00$ | 2.102 | 2.022 | 1.999 | 1.981 |

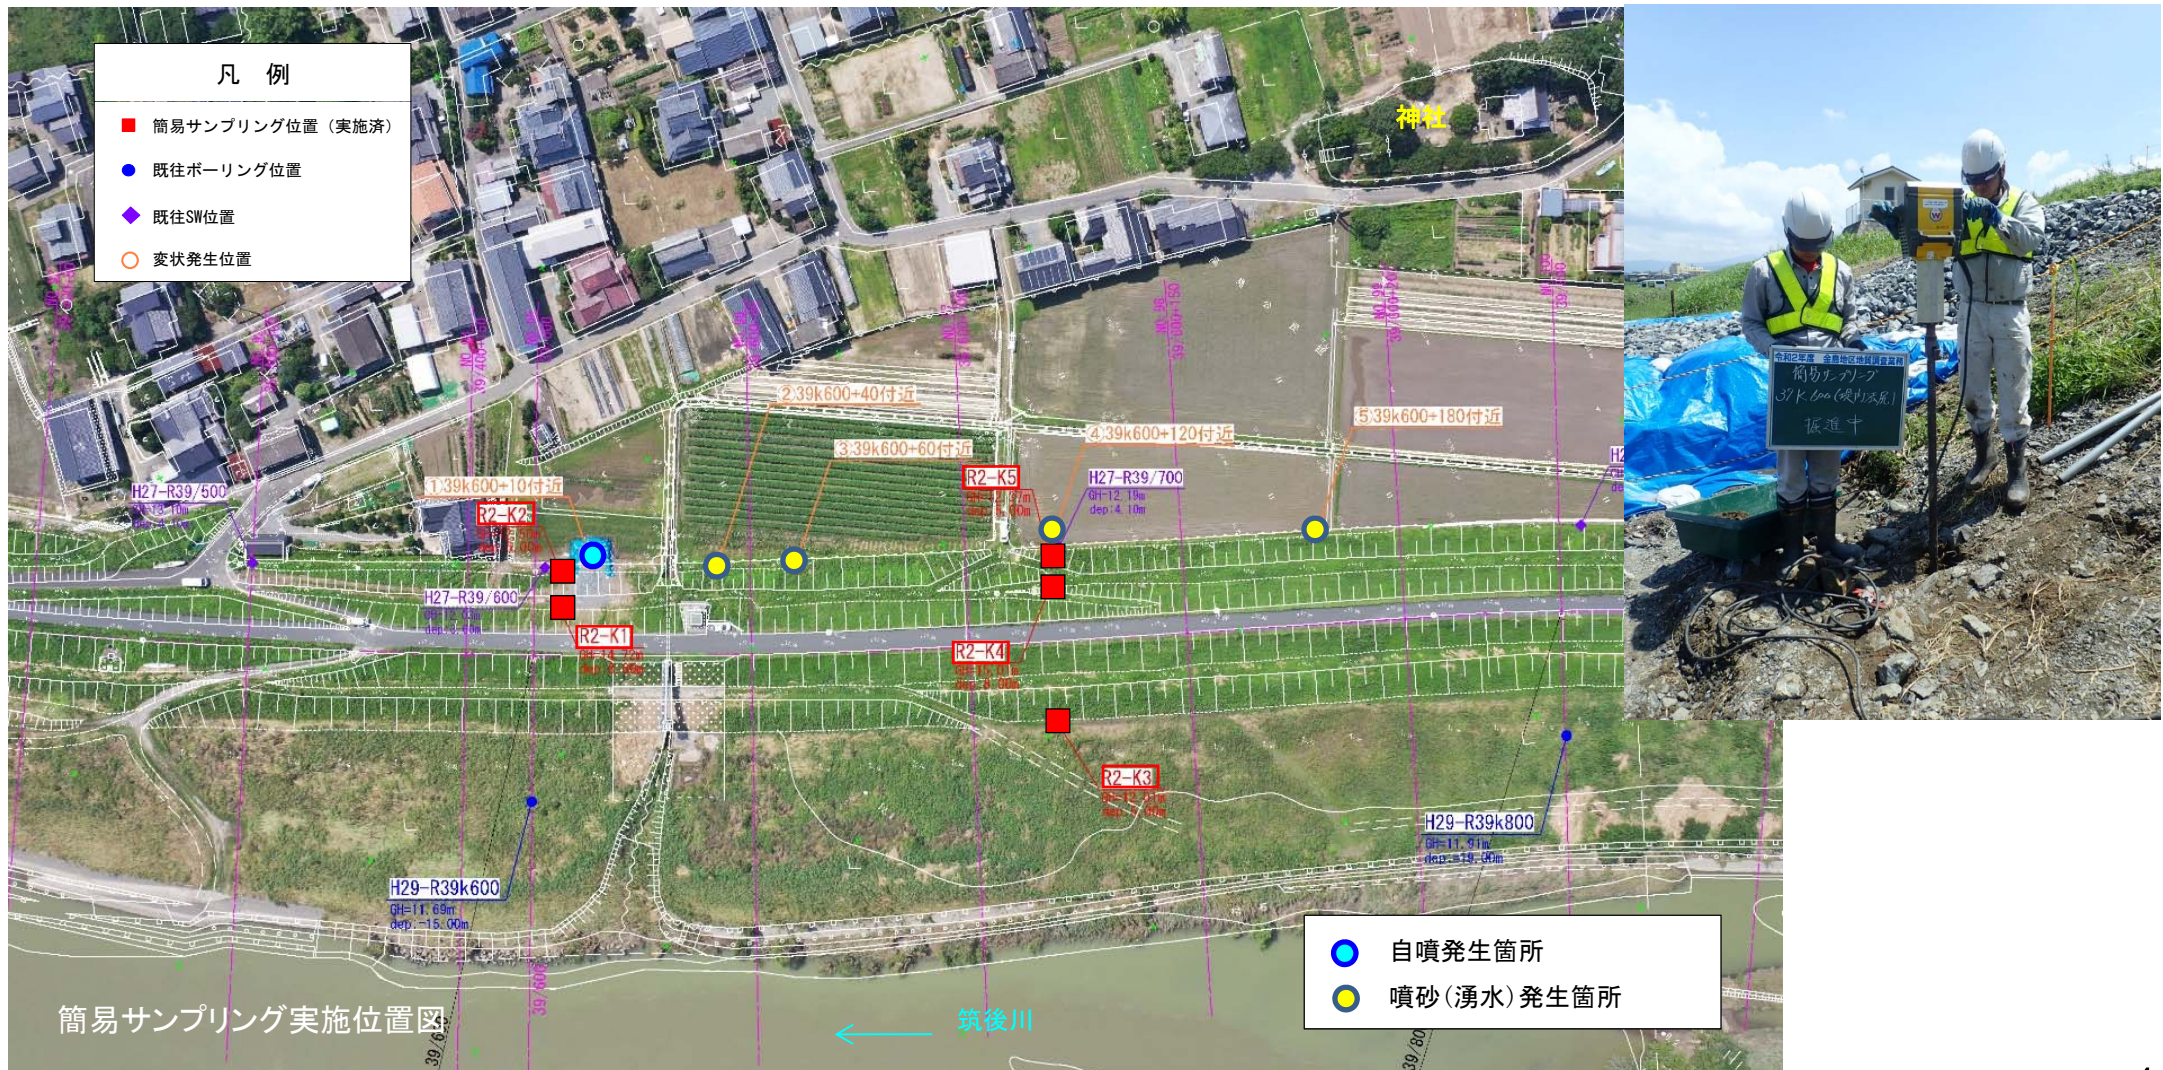
「自噴発生箇所①地点」および「噴砂発生箇所④地点」に隣接する以下に示す5箇所で簡易サンプリングを実施した。

- ・既往調査では、39k600付近では川表にのみ盛土下位に難透水性の沖積粘性土(Ac層)が分布している想定であったが、川裏側に向けてAc層が連続して分布している。
- ・分布するAc層は、川裏側法尻付近で分布標高が若干高くなっている。
- ・39k720付近でも同様に沖積粘性土が川表側から川裏側に連続して分布している。

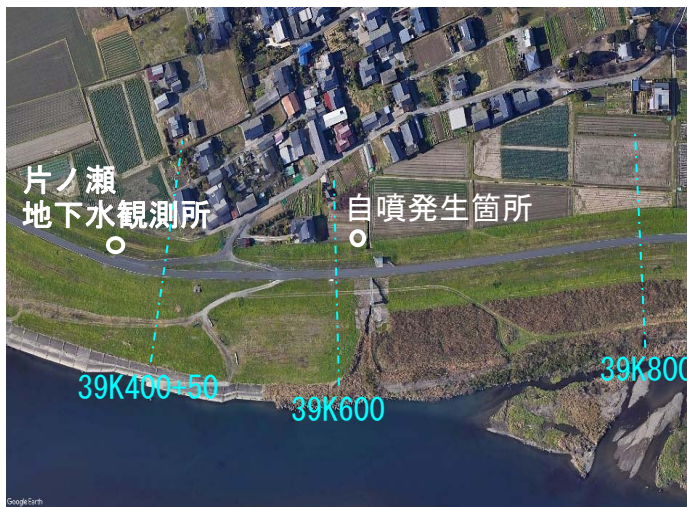
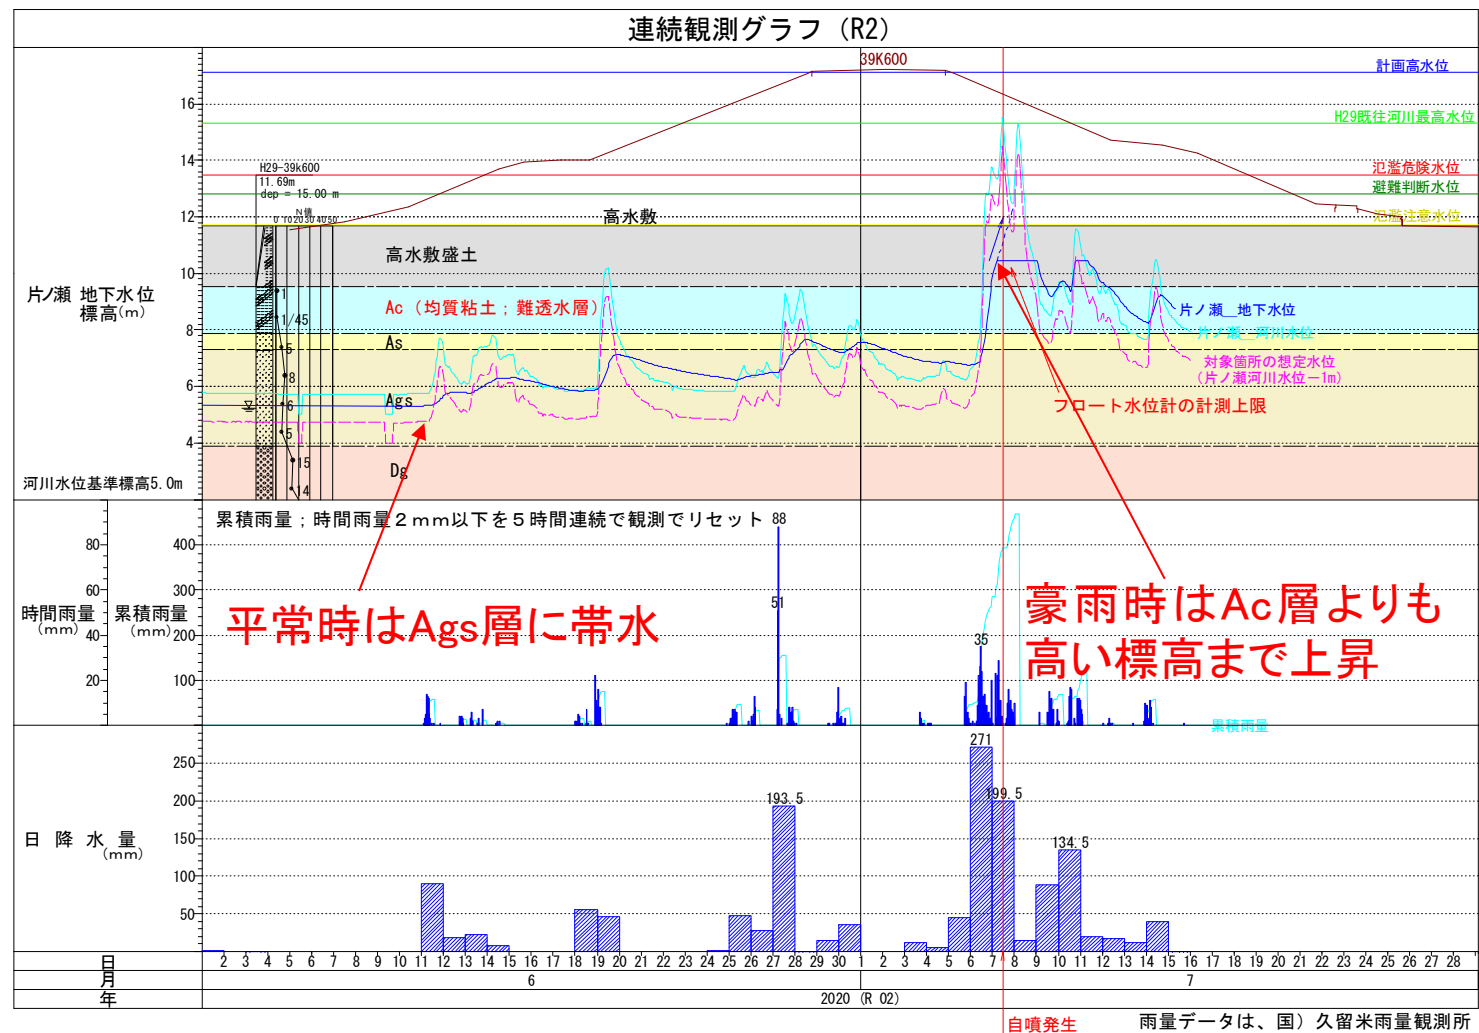
- ①常時はAgsもしくはAs層中に水位が存在し、河川水位よりも高い
- ②難透水層Ac層より高い標高まで水位上昇を確認した

平常時は、河川水位(堤外)よりも地下水位(堤内)の方が高いことから、平常時は堤内地から河川側に向けて水が流れていることが想定される

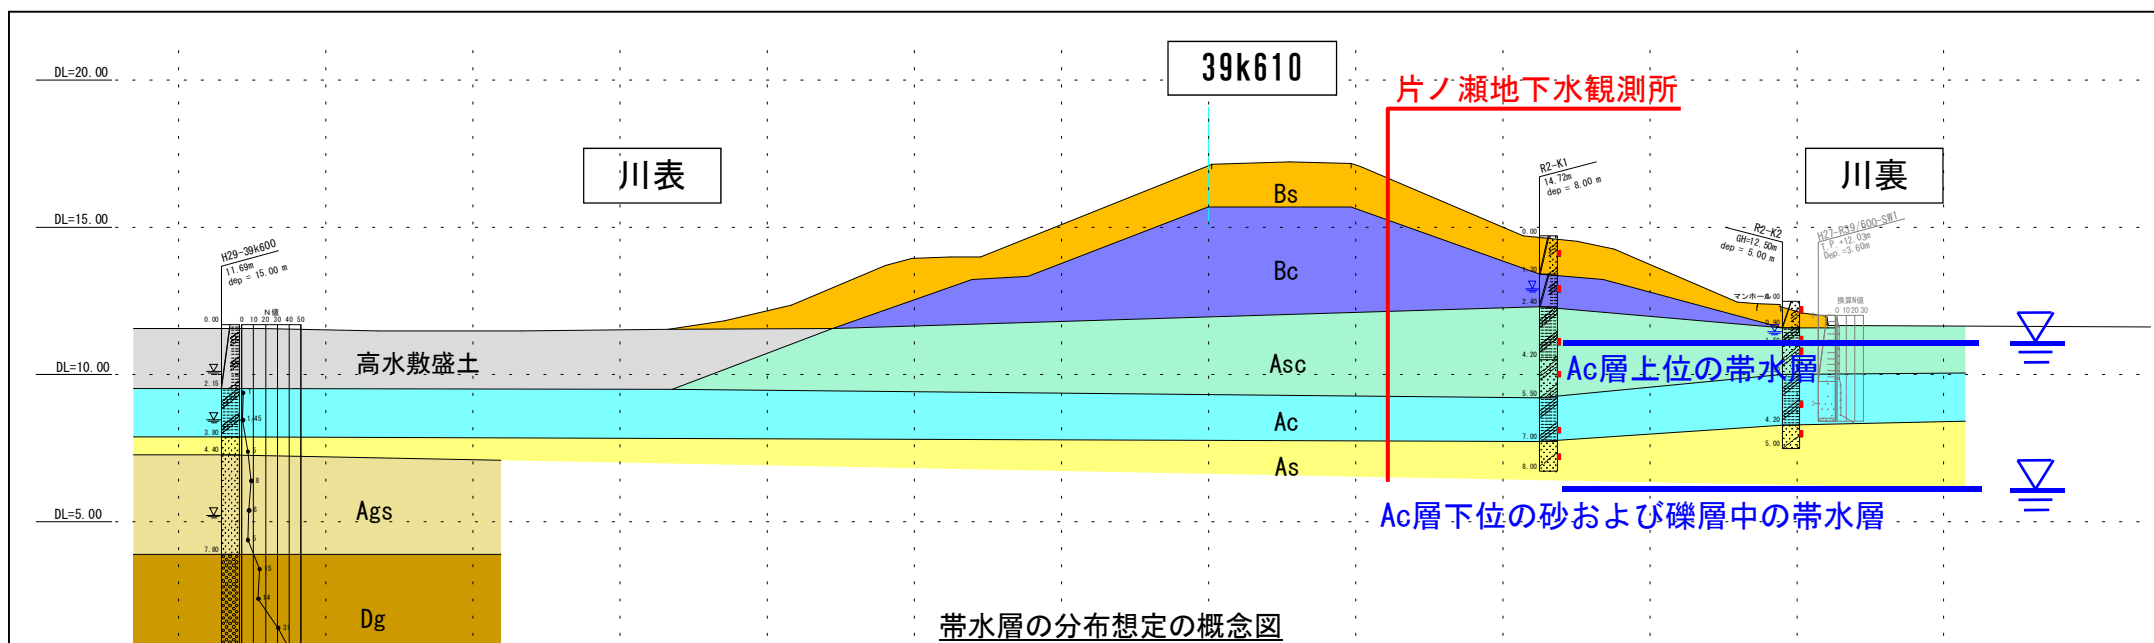
以上の片ノ瀬地下水観測所の今年度観測データと現地調査(踏査, 簡易サンプリング)の結果から、現地地下水について以下のような状況であると推察した。

現地の地下水は難透水層であるAc層を境界として、上位、下位の2層存在すると考えられる。

「河川水位」と「地下水位」の動きは連動している。河床にはAsおよびAgs層が連続して分布している可能性が高く、下位地下水は河川水と連動している可能性がある。
