# 阿蘇大橋地区復旧技術検討会 (第4回)

平成28年12月6日(火)  
国土交通省 九州地方整備局

# 進捗状況報告

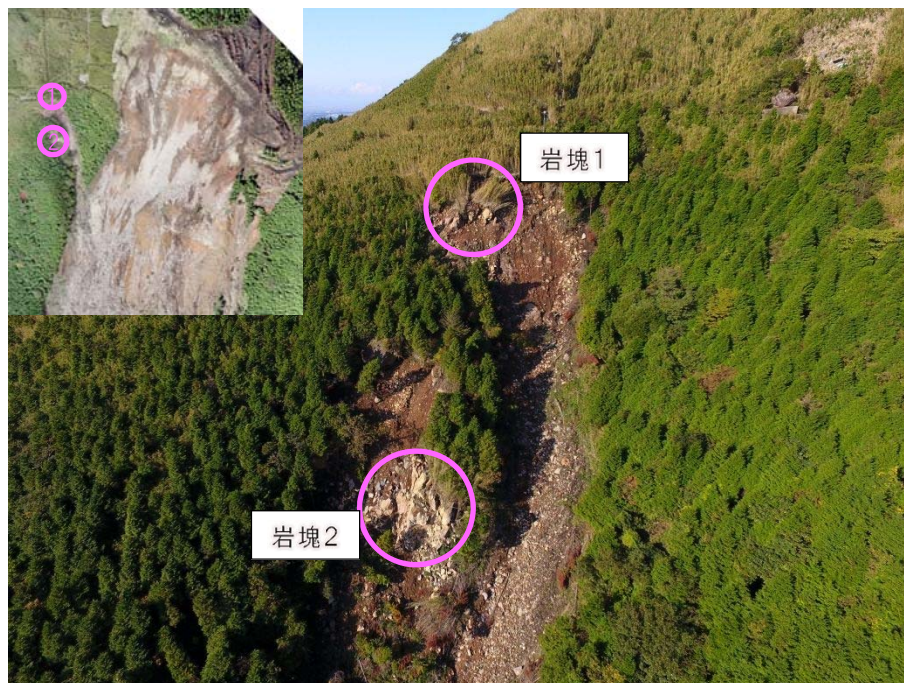
平成28年6月20日の豪雨後に増破したガリー侵食箇所では、不安定な岩塊がガリー侵食部の頂部、側面に確認されており、斜面下部での有人化施工に向けて早期に処置が必要と判断される岩塊の除去を実施し当面の安全を確保する。

## 不安定な岩塊を高所法面掘削機により除去

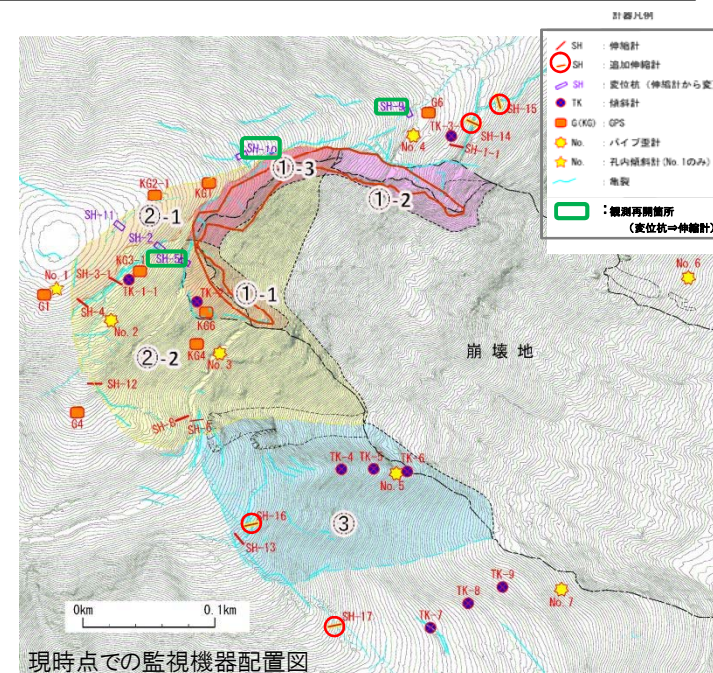
ラウンディングにより亀裂を除去した箇所、観測データで降雨後においても変位の累積が見られない箇所については観測終了とし、有人施工に向けて変位の有無を確認する必要がある大分側の凸地形や熊本側の亀裂については監視機器の追加を行う。なお、ラウンディング終了に伴い亀裂の変位測定が可能なことからGPSの測定を終了する。

- 不安定ブロック①ー2は、梅雨後も継続した引張変位が見られ、大分側凸部地形が不安定であることが判明した。
- 6月の大雨により増破した不安定ブロック②ー2のガリー部では、圧縮側の変位が見られ斜面上方へ変位が拡大する恐れが見られた。
- その他のブロックでは変位の進行はほとんど見られず、表層に分布する黒ボク等の乾燥湿潤による表面的な変動を捉えているのみであった。

- ①降雨による不安定化が懸念される大分側凸地形、ガリー部の周辺については、監視機器を追加して観測を強化する。(観測機器の新設)
- ②変位の累積が見られなかった箇所についても、降雨による影響を監視するために亀裂の変位の観測を中心に行う。(伸縮計の新設)
- ③降雨後も変位の累積のない箇所については、隣接する監視機器との調整を図り、削減する。(GPSなど)

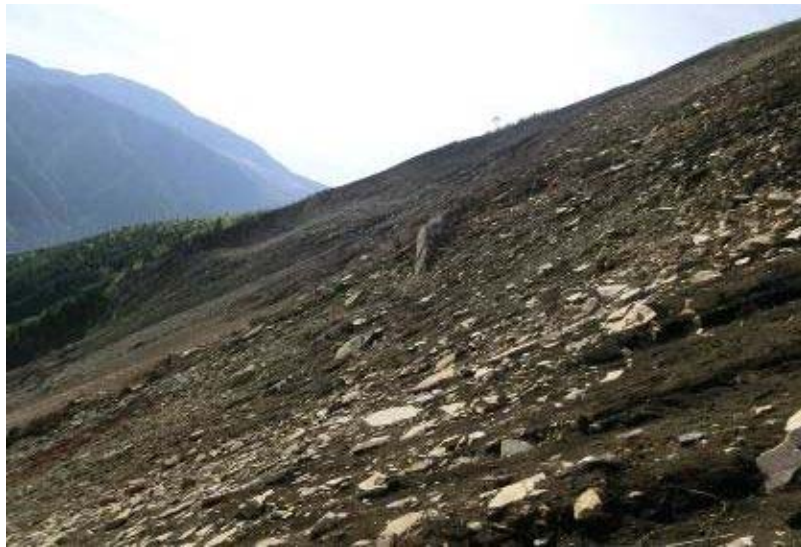
崩壊地の表層は、黒ボク、ローム、風化岩が分布しており、崩壊地には、崩積土砂が堆積している。

斜面对策の考え方として、崩壊地頭部では、発生リスクが高い落石、表層崩壊、侵食、風化などを防止する工法を検討することとし、崩壊地下部では、維持管理に手間のかからない工法、緑化といった対策を検討する。
