# 阿蘇大橋地区復旧技術検討会 (第5回)

平成29年4月19日(水)  
国土交通省 九州地方整備局

## 2. 地質調查結果報告

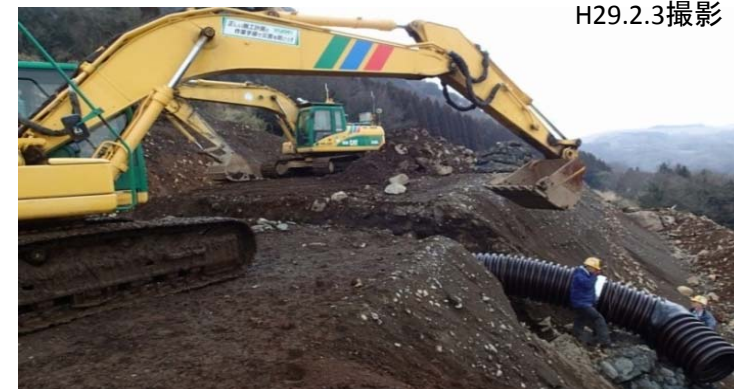
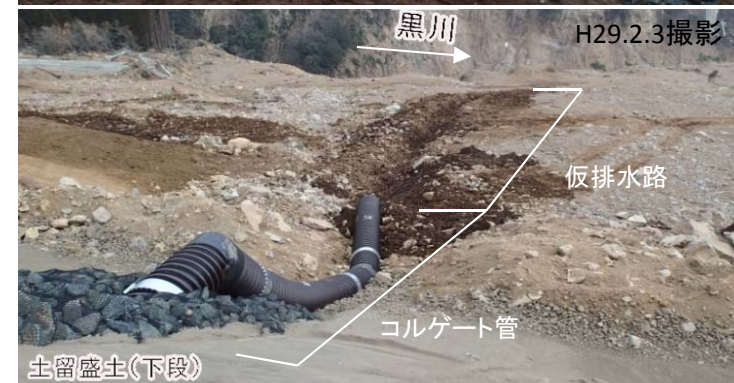
## 斜面下部の仮排水路整備

H29年3月24日施工完了

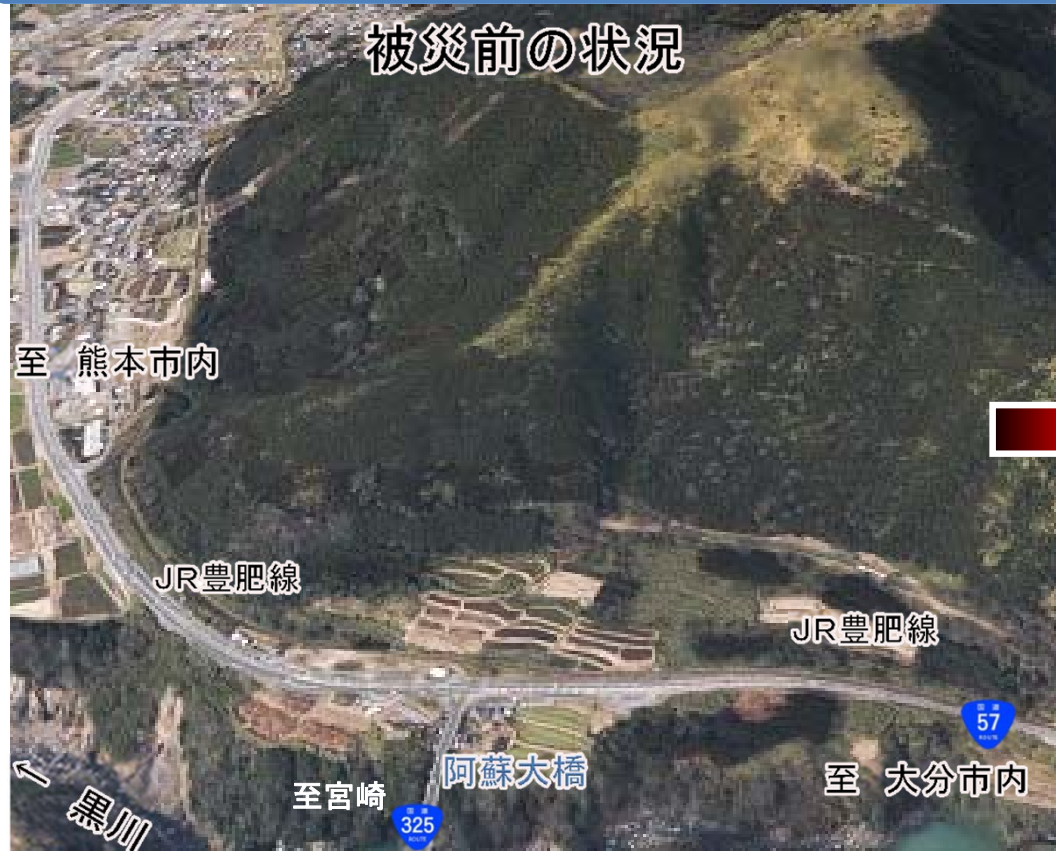
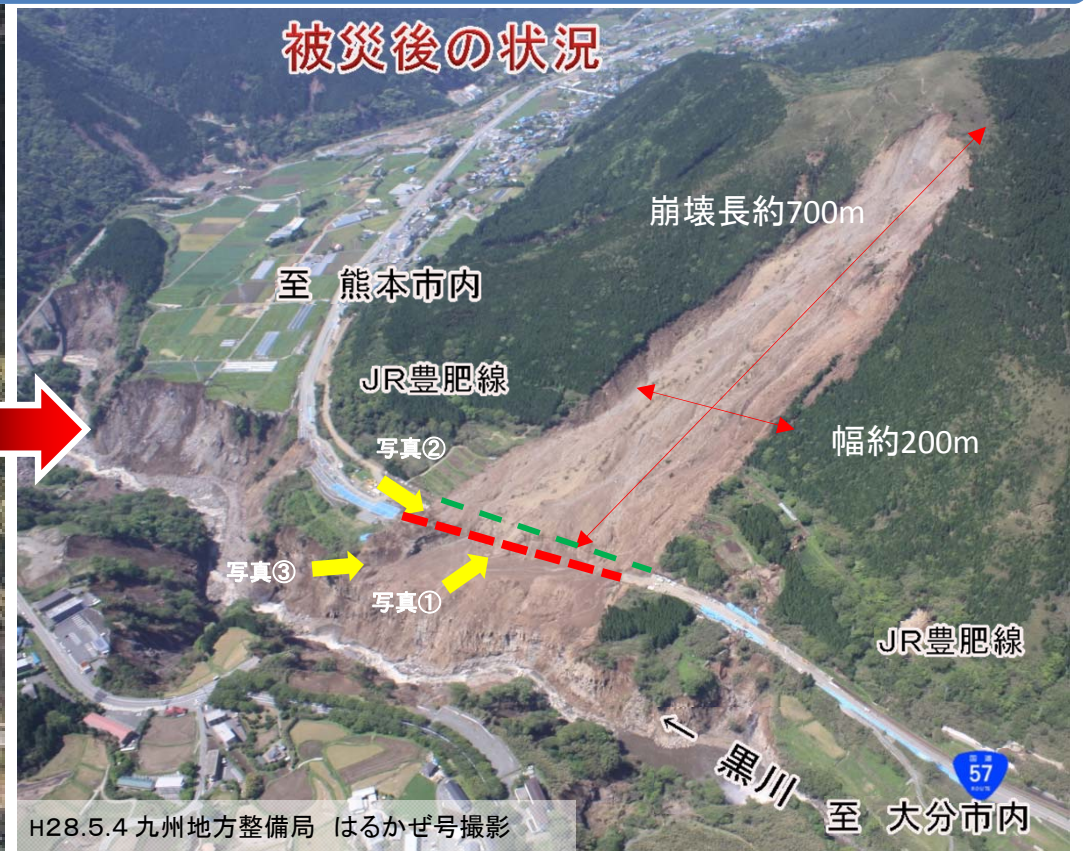
崩壊箇所下部の状況

➤ 斜面崩壊の影響により被災前に比べて地形が大きく変化した。

写真①  
崩壊前地形から約14m程度崩壊して  
崩土が4m程度堆積

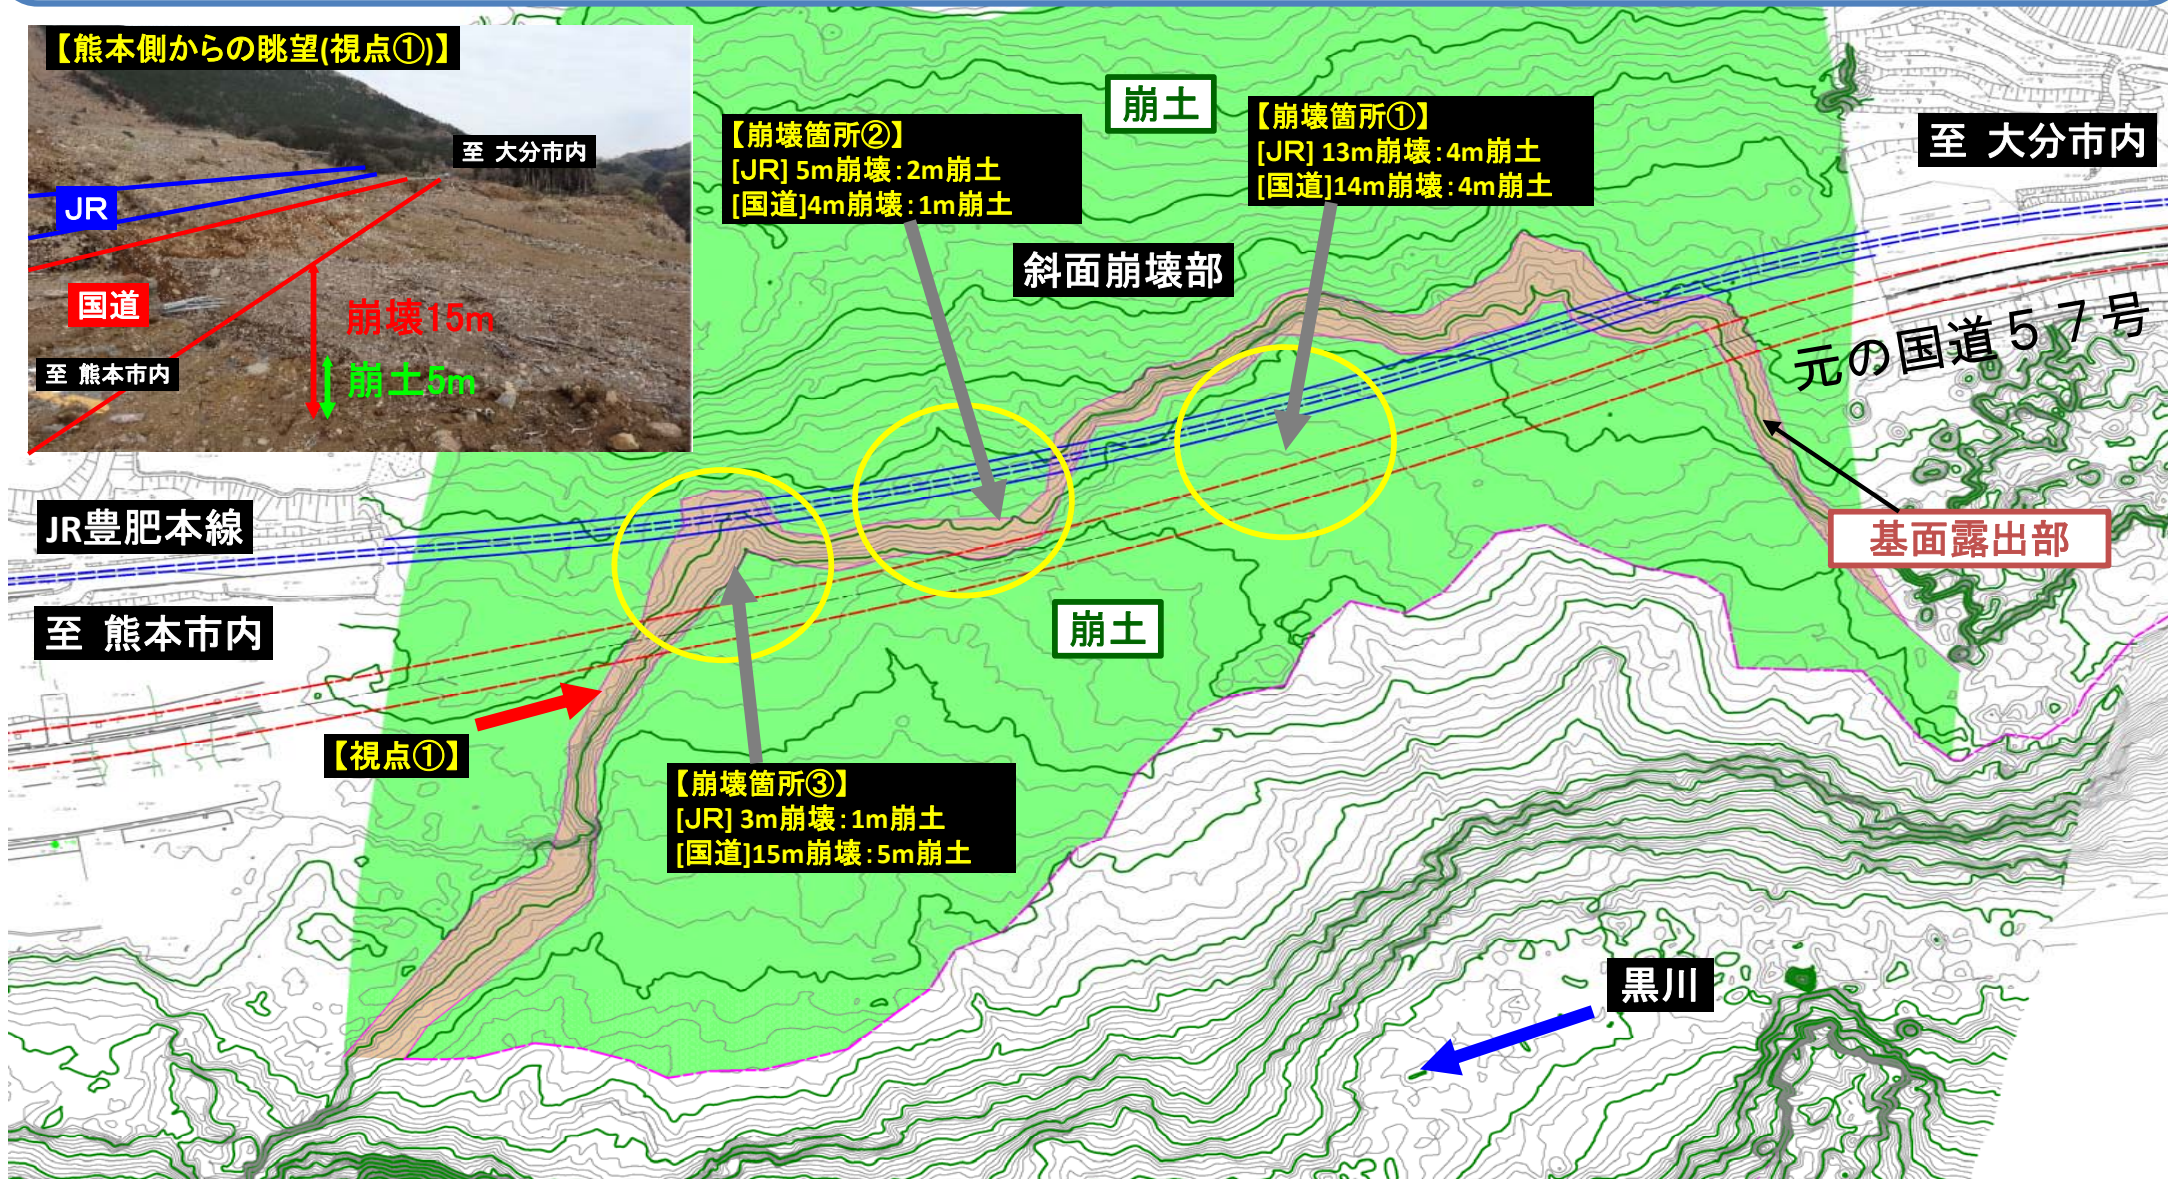
# 地質調査結果報告（測量）

- 斜面崩壊部（約200m）の国道及びJRの被害状況を平面的にみると、大分側の崩壊が大きい
- 国道57号はほぼ全範囲で10m以上崩壊。その上に崩土が4m程度堆積。
- JR豊肥線は、約6割以上の範囲で10m以上の崩壊。ほぼ全区間で崩土が2～4m堆積。

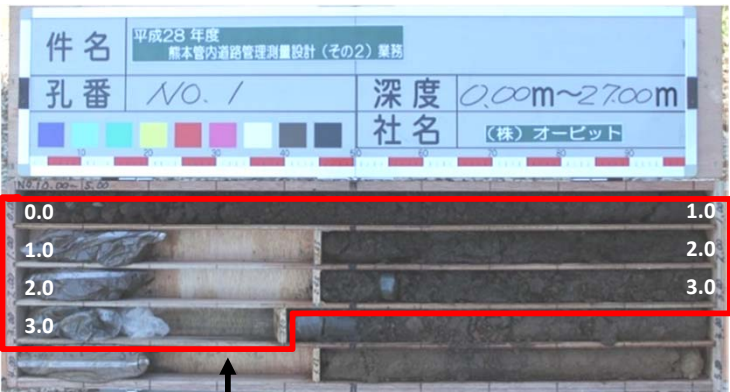
地質横断図A N0. 18+13(崖隣接部)

- 崩壊前地形より、約14m程度崩壊。その上に熊本地震堆積物が4m程度堆積している。
- 旧崖錐堆積物(シルト主体)が川側に分布しており、非常に緩く、降雨等による侵食が懸念される。

【熊本地震後堆積物】  
非常に緩く、植物片混入

- 熊本地震後堆積物は、地震後の崩壊土砂であり非常に緩く、降雨による侵食が懸念される不安定な土塊であるため、撤去又は改良が必要である。また、降雨後トラフィカビリティが極端に悪化する。
- 旧崖錐堆積物（シルト主体）は、主成分であるシルトは大規模な地盤改良が必要となるケースがある。
- 旧崖錐堆積物（シルト/玉石互層上部）は、N値が低いところがある。N値等を確認し構造物の荷重の大きさによっては地盤改良等の検討が必要。
- 土砂撤去の際は、熊本地震後堆積物が非常に軟弱であるため、トラフィカビリティを考慮し施工が必要。  
※試掘の際に、バックホウの進入ができない状況が発生した。
