阿蘇大橋地区復旧技術検討会 (第6回)

平成29年11月10日(金)
国土交通省 九州地方整備局

阿蘇大橋地区復旧技術検討会 (第6回) 《 目 次 》

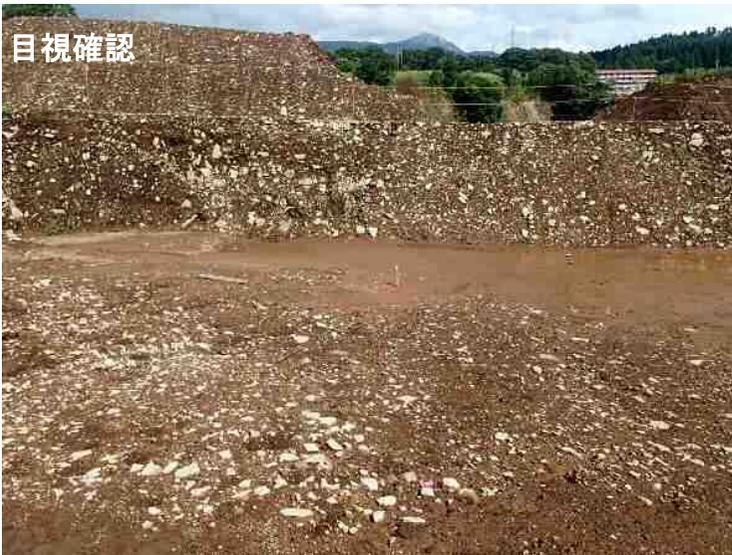
No.24

- 熊本地震後堆積物は厚いところで3.8m堆積しており、そのすぐ下面で旧崖錐堆積物(シルト/玉石互層)を目視により確認
- 構造物構築範囲での堆積土砂撤去直近の基盤(旧崖錐堆積物(シルト/玉石互層))部で平板載荷試験を実施し、**地耐力規定値以上を確認**

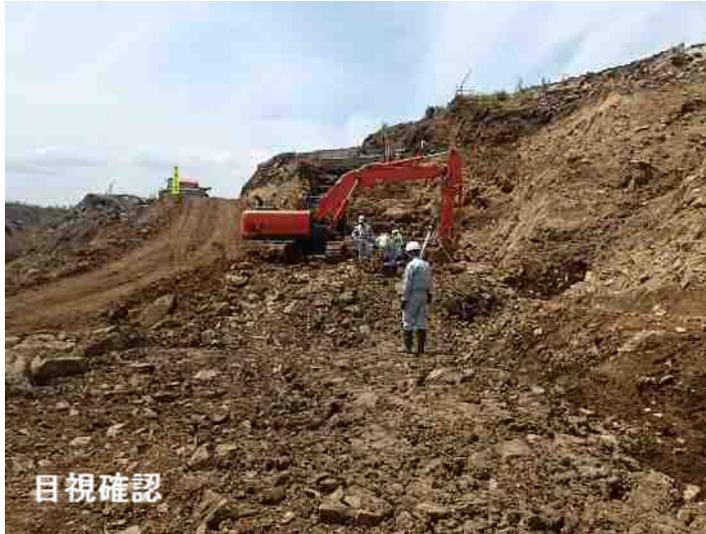
No.25+11

- 熊本地震後堆積物は厚いところで4.0m堆積しており、そのすぐ下面で旧崖錐堆積物(シルト/玉石互層)を目視により確認
- 構造物構築範囲での堆積土砂撤去直近の基盤(旧崖錐堆積物(シルト/玉石互層))部で平板載荷試験を実施し、**地耐力規定値以上を確認**

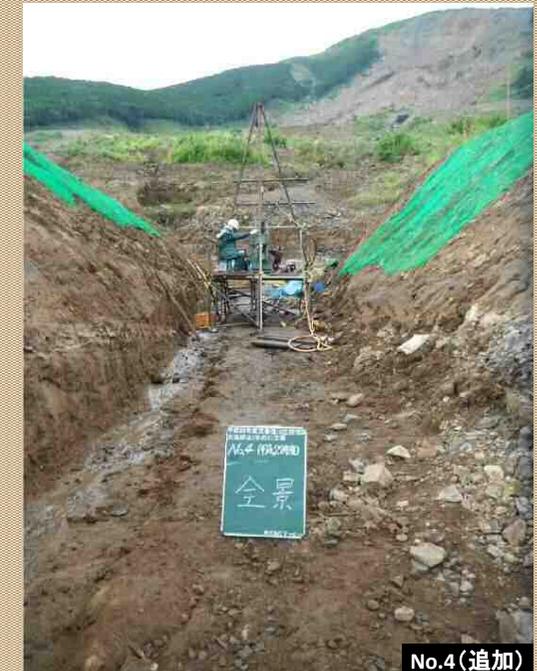
- 旧崖錐堆積物(シルト主体)は想定よりも山側まで確認。川側に厚いところで10.4m分布している
- シルト主体層はN値1~10程度の赤ボク質の火山灰質シルトからなり、層理面の発達した河川性の堆積物である
- シルト主体層とシルト/玉石互層の境界は、安山岩玉石の混入率とN値を参考として設定した

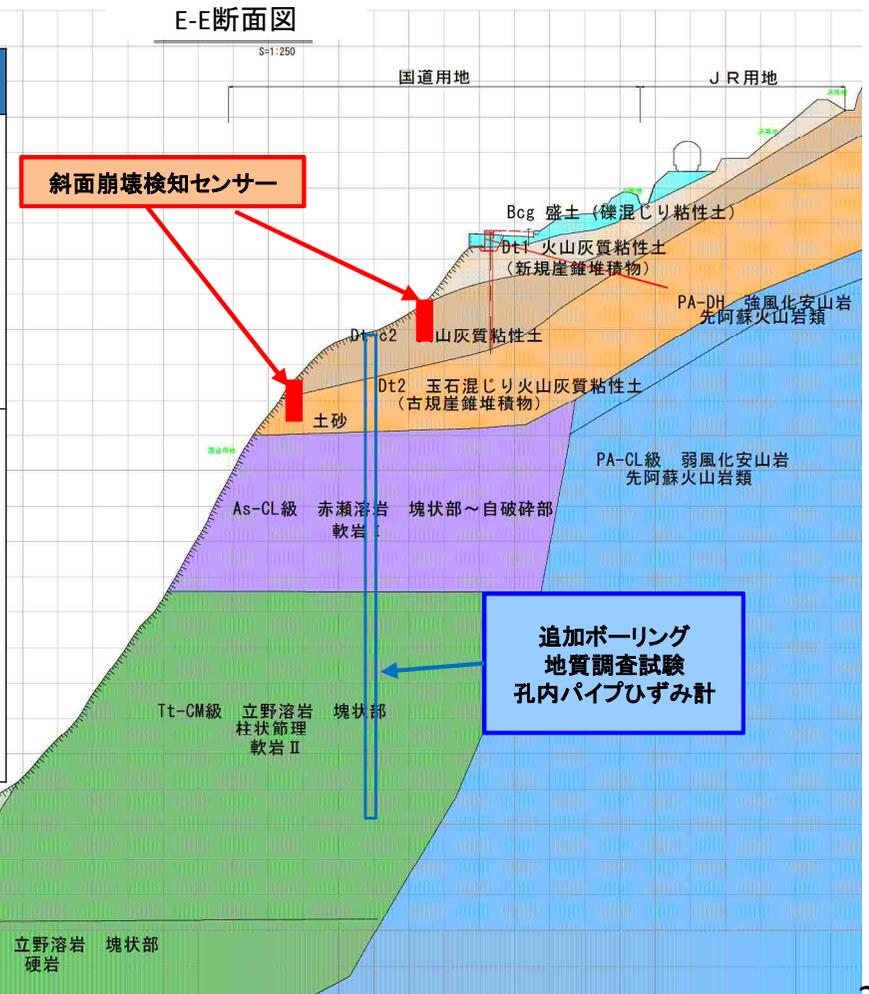
熊本側モニタリング計画(案)

- ▶ H28.4.16 1:25震度6強(本震)以降、震度4以上の余震を20回経験している。
- ▶ 黒川河岸部は、本震直後のH28.4.19以降に上部(道路付近)に設置した地盤伸縮計やパイプひずみ計等による観測の結果、路面に残る亀裂は豪雨時やダンプトラック通行時に変位はあったが、地震後の余震では大きな変状はなく現状では安定している。(震度4以上での変状はない)
- ▶ ただし、黒川河岸斜面の露頭部が今後の豪雨等の影響で風化浸食等により不安定化する可能性はある。
- ▶ 黒川の河岸浸食や地震により、欠壊部の浸食等が構造物に影響がでないかを確認する目的でモニタリングを行う。

モニタリング	目的	方法
表層崩壊のモニタリング	<ul style="list-style-type: none"> • 短期的な斜面の安定性評価 • 対策追加の検討 	<ul style="list-style-type: none"> • 斜面崩壊検知センサーの設置、観測 : 表層の緩み具合把握 • 定期的なLP撮影で経年変化比較 : 浸食状況把握
土砂部・岩盤崩壊のモニタリング	<ul style="list-style-type: none"> • 中～長期的な斜面の安定性評価 • 対策追加の検討 	<ul style="list-style-type: none"> • 調査ボーリング: 地層構成把握 • 地質調査試験: 岩盤の緩み・定数把握 • 孔内パイプひずみ計の設置、観測 : 土砂・岩盤崩壊の兆候把握 • 定期的なLP撮影で経年変化比較 : 浸食状況把握

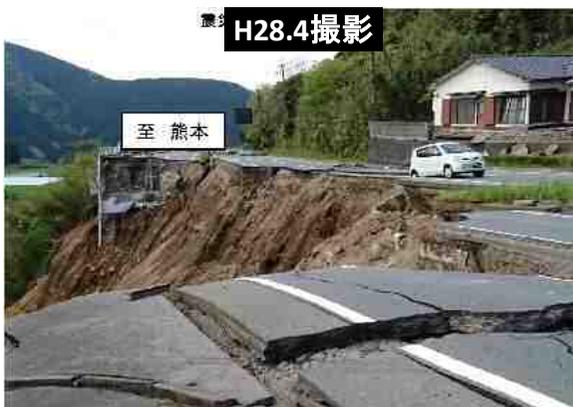
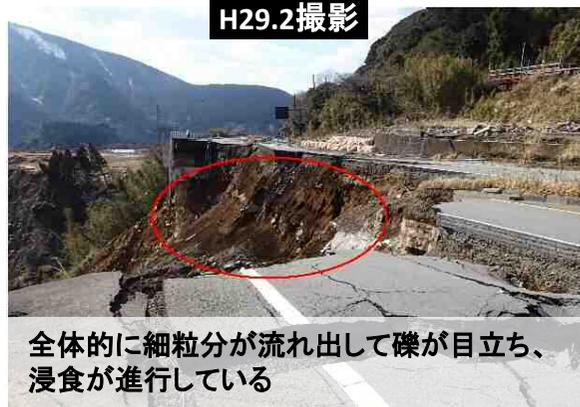
道路欠壊部（熊本側）の浸食状況

▶熊本地震による欠壊直後の地形図と最新の地形図を重ねた結果、熊本側では降雨等により約1～4m程度の浸食が確認された。
