六角川水系牛津川における令和元年8月出水により越水した堤防箇所への安全度調査について

令和元年8月豪雨において、越水・非決壊であった六角川水系牛津川について、土質調査および植生調査を実施し、耐浸透および耐越水（侵食）の観点から非決壊の要因を分析・考察した結果を発表する。

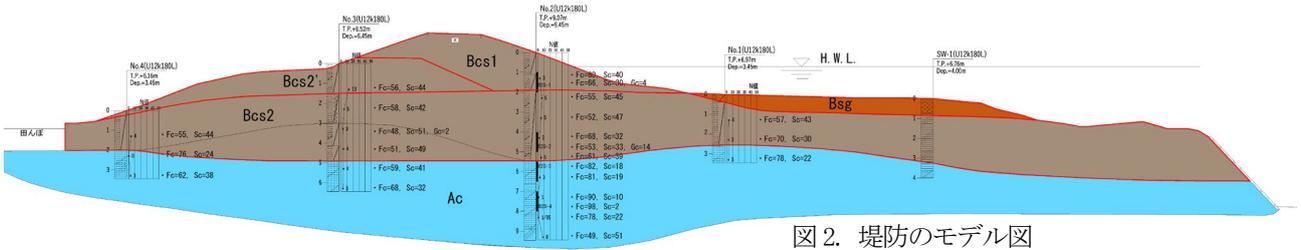
図2. 堤防のモデル図

越水時における堤体内の浸潤挙動の把握を目的に、土質調査を実施し、浸透流解析へ反映させた。ここで、堤防の耐浸透性評価では、土性に応じた3通り（礫質土、砂質土、粘性土）の関係を不飽和特性として設定している2)ため、実際の不飽和特性と異なる可能性がある。本論文では、堤体土について保水性試験を実施した。堤防のモデル図を図2に、設定した土質定数一覧を表1に示す。ここで、堤体土は粘性土であるのに対し表層部は植生が繁茂しているため、表法面の堤体土の飽和透水係数 $4.95 \times 10^{-6} \text{ cm/s}$ に対して表法面の表層部の飽和透水係数は $2.44 \times 10^{-4} \text{ cm/s}$ と、堤体土の係数より2オーダー程度透水性が高い結果となったことから、表層部を堤体部と分
