# 国道57号滝室坂トンネルにおける水抜ボーリングの施工と変位抑制効果について

<sup>1</sup>九州地方整備局 熊本河川国道事務所 阿蘇国道維持出張所  
(〒869-2612 熊本県阿蘇市一の宮町宮地2628)

令和2年7月豪雨により、現在施工中の滝室坂トンネル東工区では、トンネル天端の再変位が発生した。この変位に対して、既存の鉛直ボーリングの結果とトンネル掘削時の切羽観察の情報に加えて、新たに鉛直ボーリングを2本実施し、地質データの3次元モデル化を行った。これらのデータを用いて再変位の原因を究明した結果、地下水による水圧に対して対策が必要と判明したため、水抜きボーリングを実施した。本論文では、その計画・施工・結果について報告する。

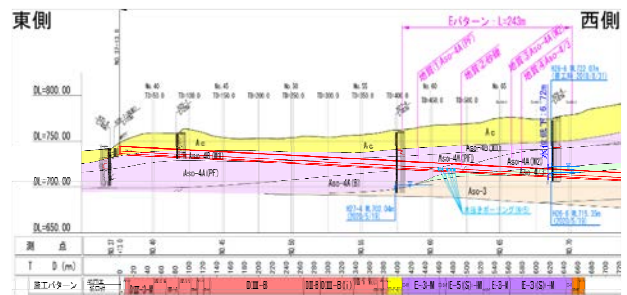
図-2 地質縦断図とEパターン施工区間

この非常に脆弱な区間(TD=407~650m)は、施工前の地質調査結果より、地山強度比1を下回る想定地質として、インバート早期閉合を伴う非常に強固な対策(以下、

Eパターンという。)が設計されている(図-2, 3)。実際の施工においても脆弱な地質の出現と大変位の発生によりEパターンを採用した。本区間の切羽は無対策では自立せず、早期閉合実施後も脚部沈下が止まらない部分には、更なる補強対策として、サイドパネル、レッグパイル等を実施し、変位は収束傾向を示していた(図-4)。
