# 棧橋式係船岸の老朽化対策について

吉富 健<sup>1</sup>・安田 敏雄<sup>1</sup>

<sup>1</sup>九州地方整備局 博多港湾・空港整備事務所 第三工務課（〒810-0074 福岡県福岡市中央区大手門2-5-33）

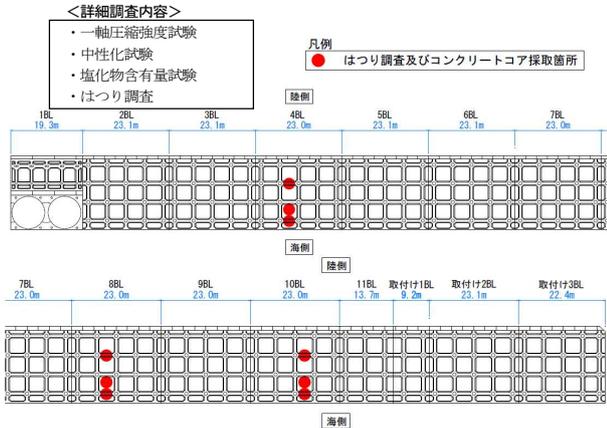
図-4 上部工詳細調査（はつり調査及びコア採取平面位置）

2013年度に鋼矢板セル・鋼管杭の目視・肉厚調査を全スパン実施。2016年度に上部工の詳細調査として、一軸圧縮強度試験・中性化試験・塩化物含有量試験・はつり調査を実施（4・8・10BLの海側梁・陸側梁・海側床版の9箇所）。2020年度に施設全体の目視調査及び鋼管杭の肉厚調査を一部実施。
