国道10号道路護岸施設の点検について

矢幡 幸生¹・古原 正人¹

¹九州地方整備局 大分河川国道事務所 道路管理第二課 (〒870-0820 大分県大分市西大道1-1-71)

一般国道10号の別大国道は、越波を防ぐ機能を有する非越波型波返し護岸が施工されており、施設の維持管理に向け、2018年に大分河川国道事務所独自で定期点検要領を策定した。この度、定期点検要領に基づいた点検を行い、その有用性を検証するとともに補足・修正が必要な項目について改訂を行った結果について紹介する。

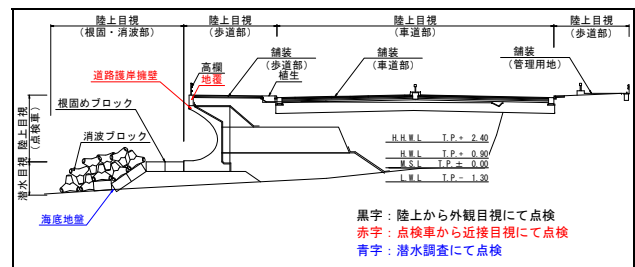
図-5 点検区分（フレア護岸〔既存型〕）

当該施設の点検方法は、陸上目視、橋梁点検車による近接目視、潜水目視の主に3種類である。改訂前の点検要領では、各部材の点検範囲が明確化されておらず、特に橋梁点検車による目視と潜水目視の点検範囲は、潮汐の影響により点検可能な範囲が変化するため、点検区分が不明確であった。今回の改訂で点検区分を平均潮位とすることで、フレア護岸〔既存型〕では根固ブロック及び消波ブロック、フレア護岸〔新タイプ〕では笠コンクリートを橋梁点検車からの陸上目視の対象範囲とし、海底地盤や鋼矢板、陽極材を潜水調査の対象範囲と定めた（図-5、6）。

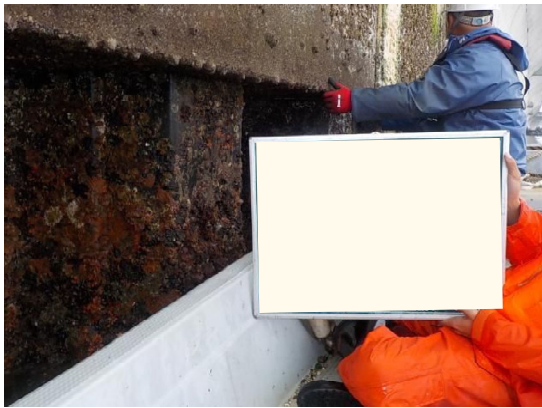
写真-7 小型船舶による緊急点検

笠コンクリート下面部は、平均潮位に位置しているため、潮汐の影響により点検時間に制限のある箇所である。2016年の緊急点検時には小型船舶を用いた海上目視による点検が行われているが(写真-7)、潮汐による点検時間に制限があることは変わらないほか、漁業関係者や海上保安庁との調整が必要になることも考えられるため、護岸本体部同様に橋梁点検車を用いた点検手法を立案した。図-7のようにカメラによる遠隔撮影により下面部の隙間及び補修後の再劣化の有無を確認するが、本点検方法では損傷の規模は計測できないため、10年に一度の潜水調査時に計測するよう定めた。

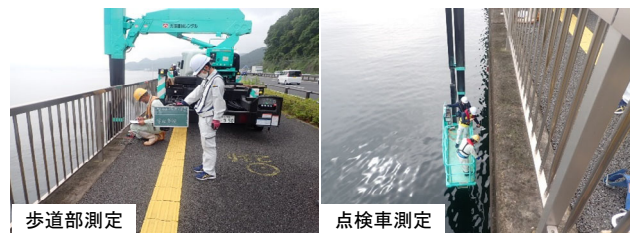
写真-9 電位測定状況

改訂前の点検要領では、護岸の近接目視と同時に電位測定を行うこと、電位測定時に橋梁点検車から電気防食の脱落等の損傷状況を確認すること、以上2点から点検車からの測定を標準とし、巡回等の臨時点検時にのみ歩道部からの測定を行うこととしていた。しかし、今後の新技術の活用推進により、点検車の継続的な活用が未定であることや点検の省力化を図るため、歩道部からの測定(鋼矢板から約4m)と点検車からの測定(鋼矢板から約0.5m)の結果を比較した(表-6)。比較結果より、歩道部からの測定結果と点検車からの測定結果にはほとんど違いがないことから、歩道部からの測定を標準とした。
