令和6年8月日向灘地震

○(被害状況)令和6年8月8日16:43に「日向灘の地震」(M7.1・最大震度6弱)が発生し、東九州自動車道(清武南～日南東郷間)においても、震度5弱ないし5強の揺れを感知したことから、安全確認のために通行止めを実施した。

- (被害状況)・・・令和6年8月8日午後4時43分に日向灘沖を震源とする地震が発生、国道220号において落石により通行に影響を及ぼした。
- (対応状況)・・・本震直後であり余震の恐れもあり危険な状況であったが、ライブ配信及びドローンを活用し迅速な被災状況把握につとめた。

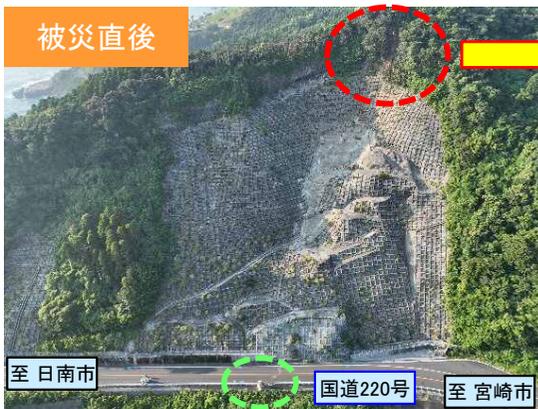
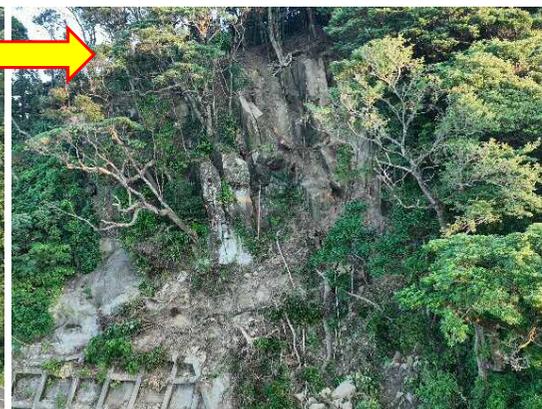
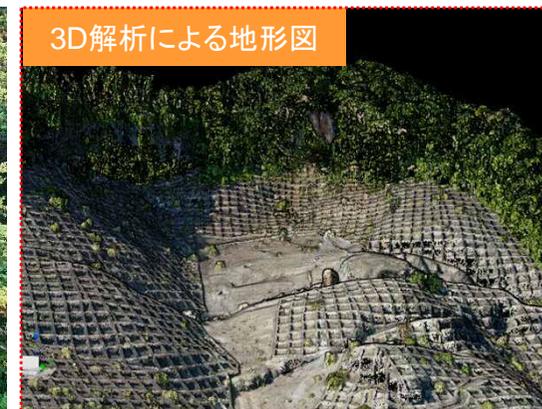
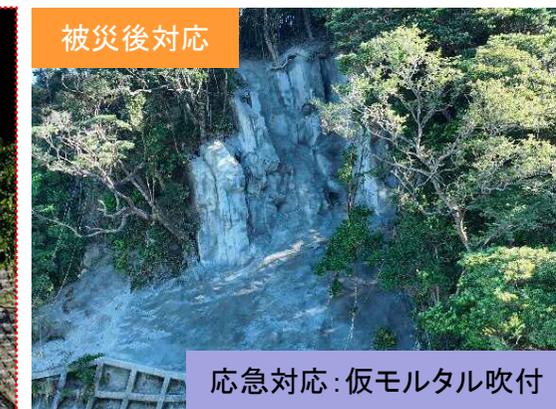
歩道部到達 転石写真

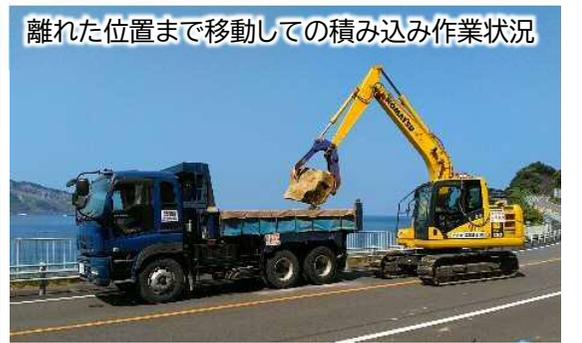
移動開始状況

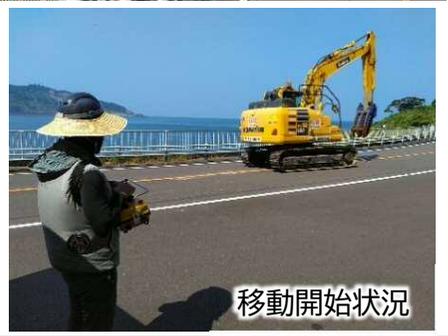
遠隔操作状況

・南海トラフ臨時情報発令中に、二次災害を警戒中であったが、早期解放の為に重機を遠隔操作で安全確保を行い操作しました。以前の災害で、利用したことのある遠隔操作だった為、難しい作業であったが、早期の撤去完了ができました。

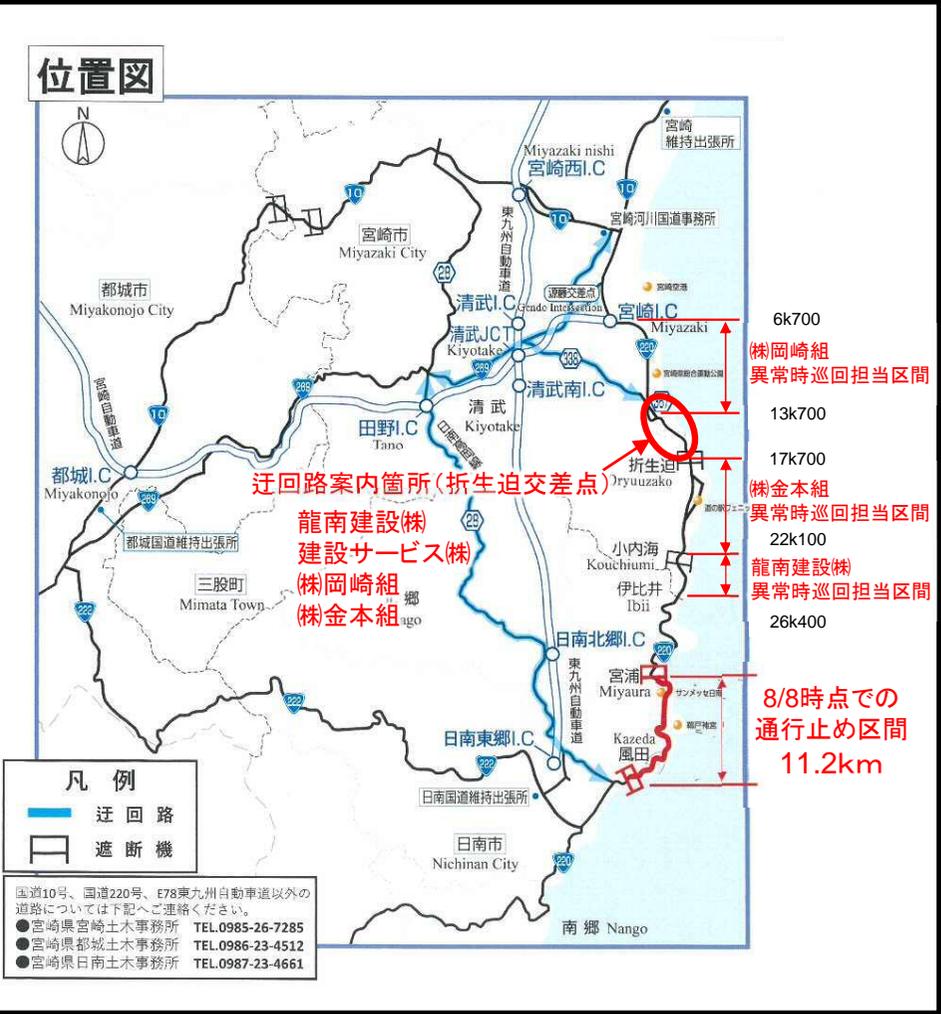
迂回路案内状況 ▼担当の災害協力業者と連携し迂回路案内を実施▼ ▼現地に看板を設置し通行情報を提供

○(対応状況)・地震発生後、速やかに担当区間の巡回を開始し道路施設の被害状況について確認を行った。また、国道220号を宮崎市から日南市方面に向かうには、通行止め箇所直ぐ手前に迂回路が無いことから、広域的な交通誘導のため、折生迫交差点付近にて8/8(木)～8/24(土)迄の期間、24時間体制で、道路利用者への迂回路案内を行った。

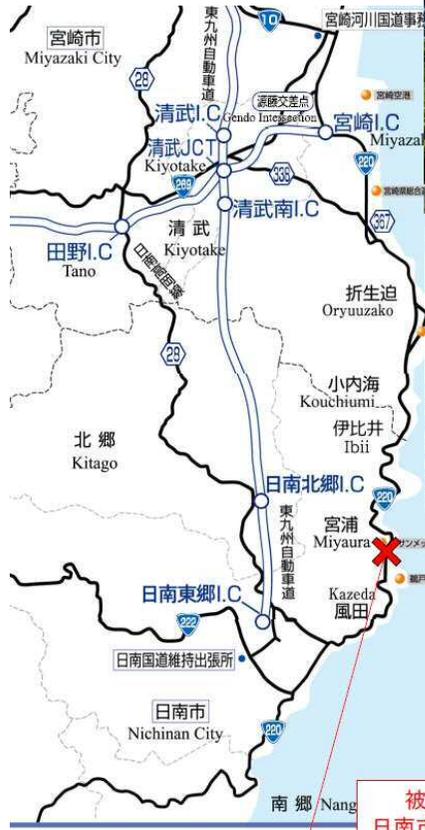
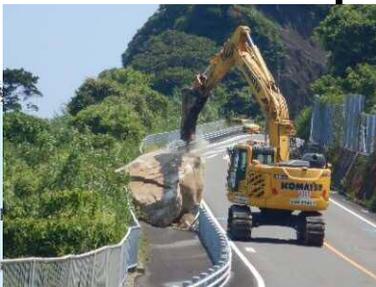
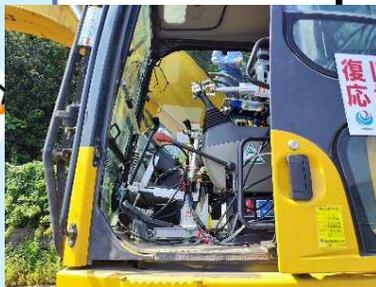
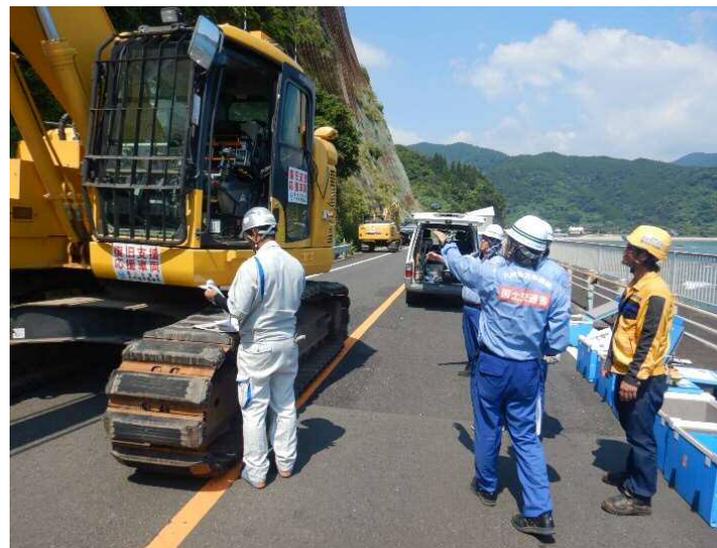
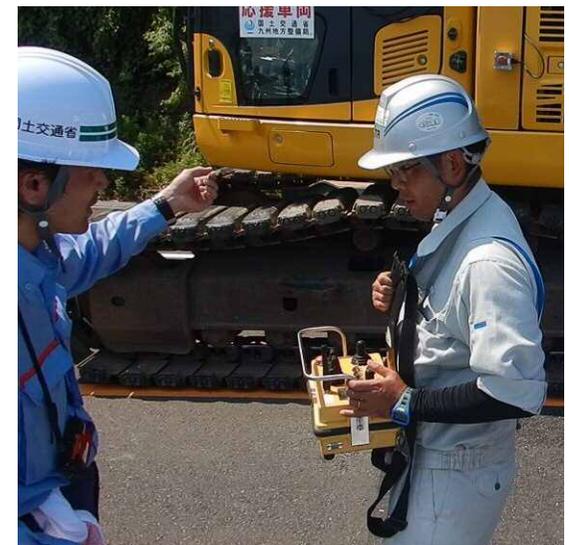
- (被災状況)・令和6年8月8日の日向灘を震源とする震度6弱の地震により、宮崎県日南市宮浦において落石が発生、国道220号が通行止となる影響をもたらした。
- (対応状況)・落石現場は法面が不安定な状態であり、安全に落石除去作業を行うため、簡易遠隔操縦装置(ロボQS)の派遣を行った。  
バックホウ2台へロボQSの設置・操作支援を実施し、落石除去作業の早期着手に貢献した。

法面が不安定な場所で落石除去を行うため、バックホウ2台へロボQSを設置しました。  
新たな大規模地震の発生可能性が高まっている中で、退避計画を入念に確認してから作業に掛かりました。  
酷暑の中で、地震、落石だけでなく熱中症の危険もあり、体調面でも気を付けながらの作業でしたが、重機へのセッティングから運転まで、国交省をはじめ各業者協力のもと、迅速に施工でき、安全に作業が進められました。

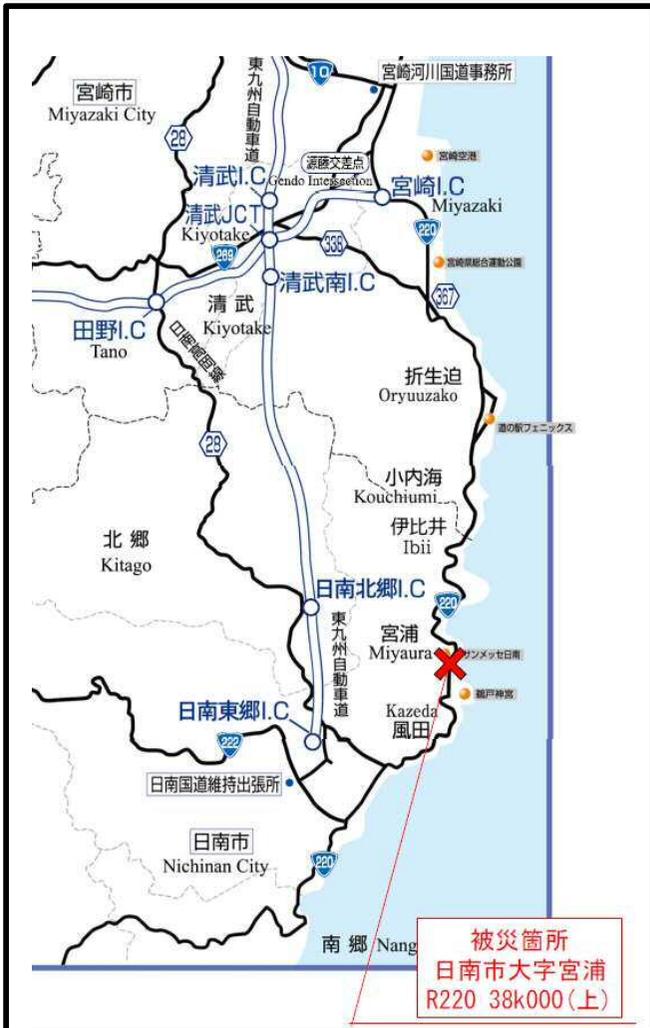
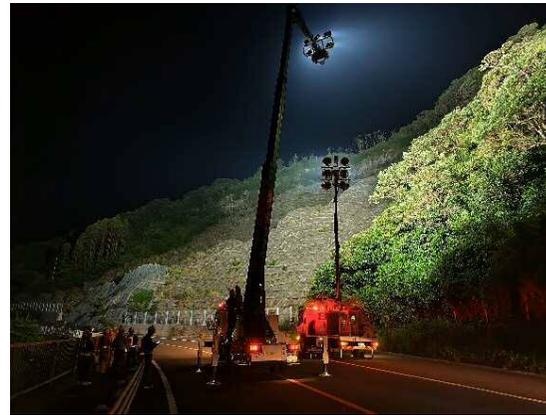
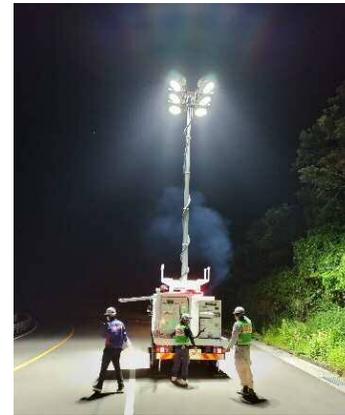
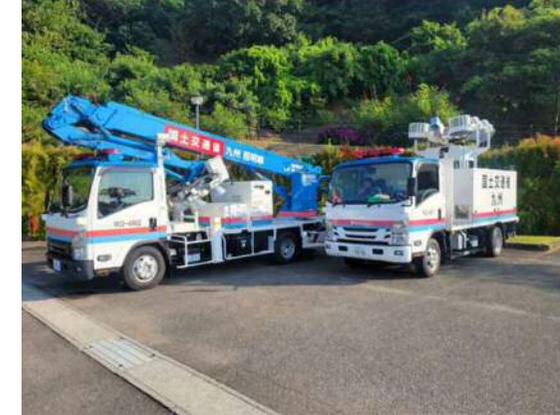
- （被害状況）・令和6年8月8日の日向灘を震源とする震度6弱の地震により、宮崎県日南市宮浦において落石が発生、国道220号が通行止となる影響をもたらした。
- （対応状況）・被災直後より不安定な状態の法面の監視、夜間復旧作業の支援のため、照明車2台を派遣さらに川内川河川事務所からも2台の支援を受け、計4台体制で運用を実施した。被災直後より復旧作業が完了した8月24日まで運用し帰還した。

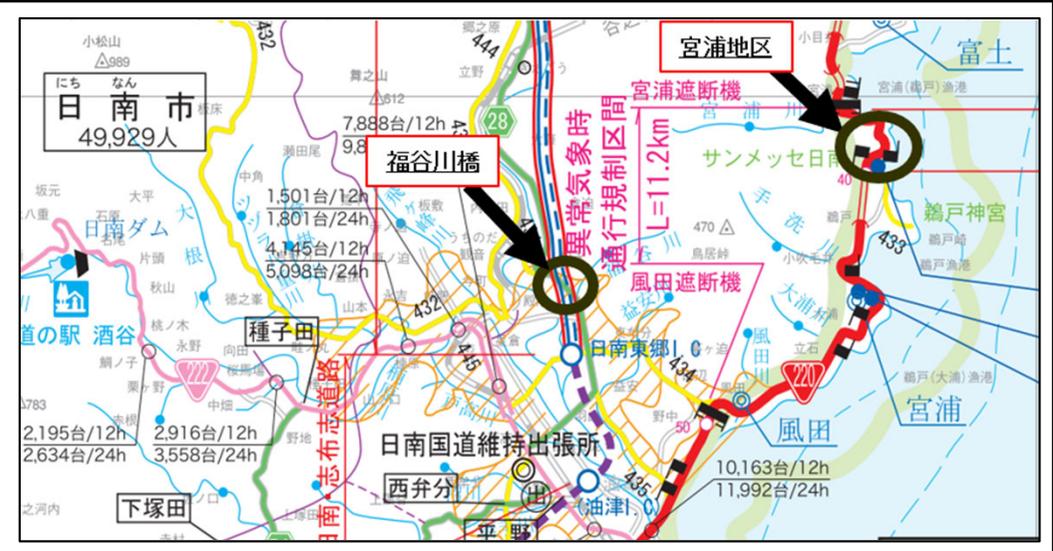
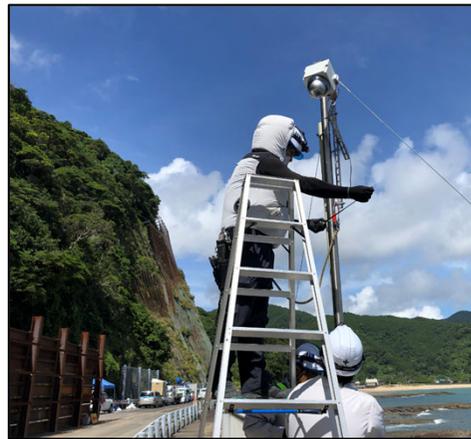
宮浦地区【カメラ据付作業】

- (被害状況) : 令和6年8月8日16時43分頃、宮崎県内で最大震度6弱の地震発生。東九州自動車道日南東郷IC付近の福谷川橋で光ケーブル断線。情報板、CCTVの通信異常発生。
- (対応状況) : 光ケーブル断線は被災翌日に現地調査し、仮復旧作業に着手。同日中に情報板、CCTV映像復旧。翌週からは、国道220号宮浦地区落石災害の監視カメラ設置作業等を実施した。
