**地震後の立野ダムに関わる区域の状況について【第 5 報】**  
**～地元の方々のご理解を深めて頂くための取り組みを始めています～**

# 立野ダム建設に係る技術委員会 報告書（概要版）

# 熊本地震後の立野ダム建設予定地及びその周辺の状況

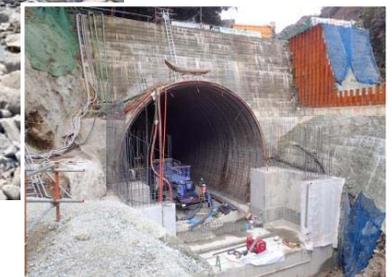
地震前の状況 (H28.2)

- 熊本地震により、立野ダム建設予定地では、表層の土砂や石のはがれ落ちはあるが、大規模な崩落は発生していない。
- なお、熊本地震やその後の出水により、仮設構造物である仮排水路トンネルや工事用道路、仮橋に被害が発生。

仮排水路トンネルの土砂埋塞 (H28.7)

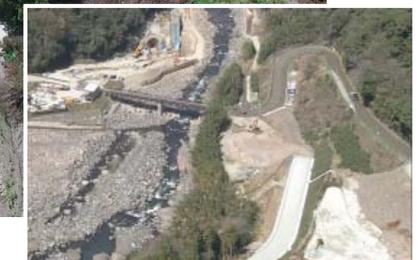
地震前の状況 (H28.3)

工事用道路埋没・仮橋落橋状況 (H28.7)

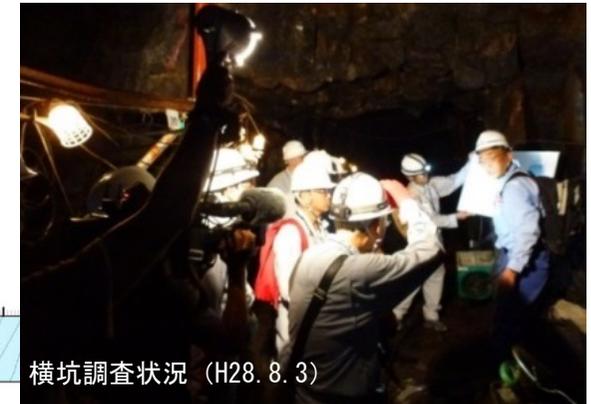
横坑調査状況 (H28.8.3)

○地質調査横坑※1にて、先阿蘇火山岩類塊状部、先阿蘇火山岩類自破碎部、立野溶岩塊状部のダム基礎岩盤を調査した結果、横坑壁のごく一部で小規模な岩片の抜け落ち等が確認されたものの、地震前に確認している岩盤節理の開口状況に変化はなく、新たに確認できるような開口も確認されなかった。基礎岩盤の性状の変化も確認されなかった。

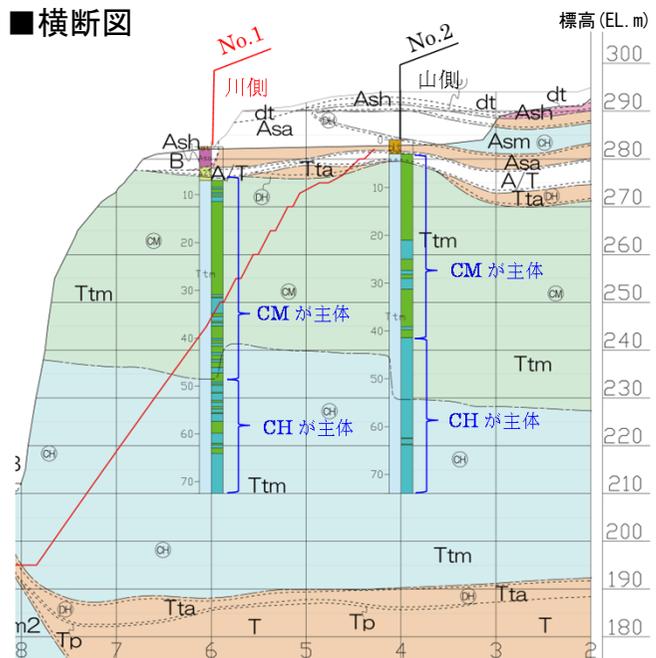
## ■横断面図

○新規に掘削を実施した2本のボーリングコアとボアホールカメラ画像を確認した結果、立野溶岩塊状部（低位～高位標高まで）の亀裂（割れ目）は密着しており、基礎岩盤の変状も確認されなかった。

亀裂（割れ目）は密着

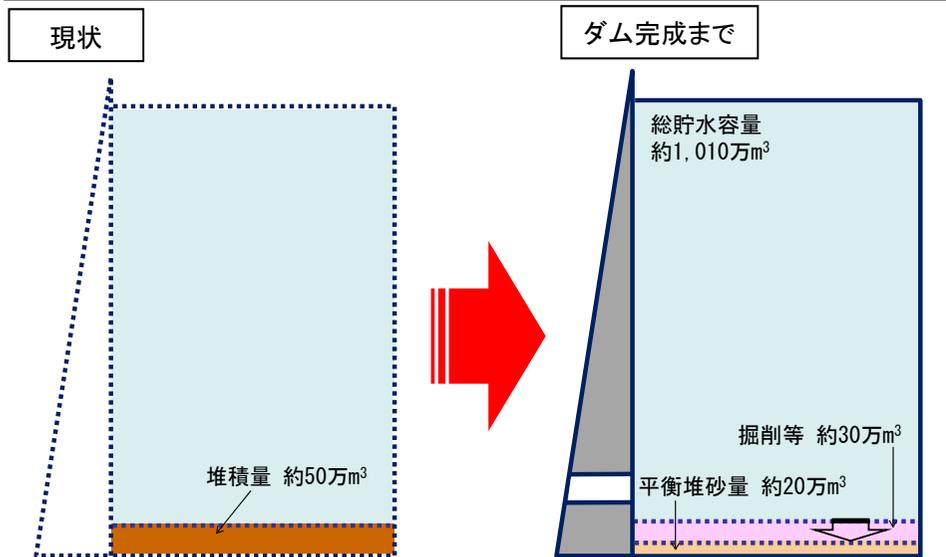
○立野ダムの湛水予定地内には約50万 $m^3$ の土砂が一時的に堆積していると推定され、6月洪水後のダムの総貯水容量※は約960万 $m^3$ と推計される。  
※洪水時最高水位以下の容量

○熊本地震直後の現在は一時的に崩壊斜面からの土砂生産が多い状況であるが、今後は数年かけて低下していくものと考えられる。

○ダム完成時までに約30万 $m^3$ の掘削を行うなどにより、洪水調節のために必要な容量を確保することは十分可能と考えられる。

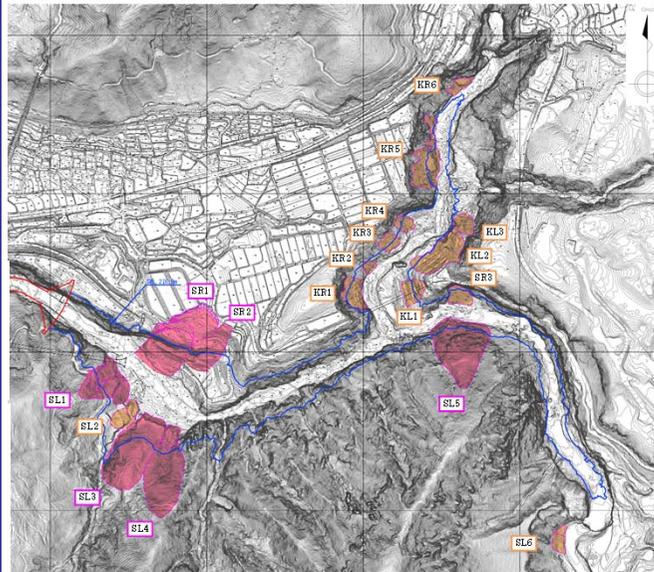
貯水池周辺の地すべり地形等の分布

○熊本地震後に現地踏査対象斜面として抽出された16地区については、今後、地形判読、現地踏査、必要に応じて精査、安全性評価を実施し、さらに、必要に応じて対策工を実施することにより、湛水に対する斜面の安全性を確保できると考えられる。
