六角川水系における 令和元年8月豪雨の概要

令和元年8月豪雨の概要について

令和元年8月豪雨の降雨の概要(六角川水系)

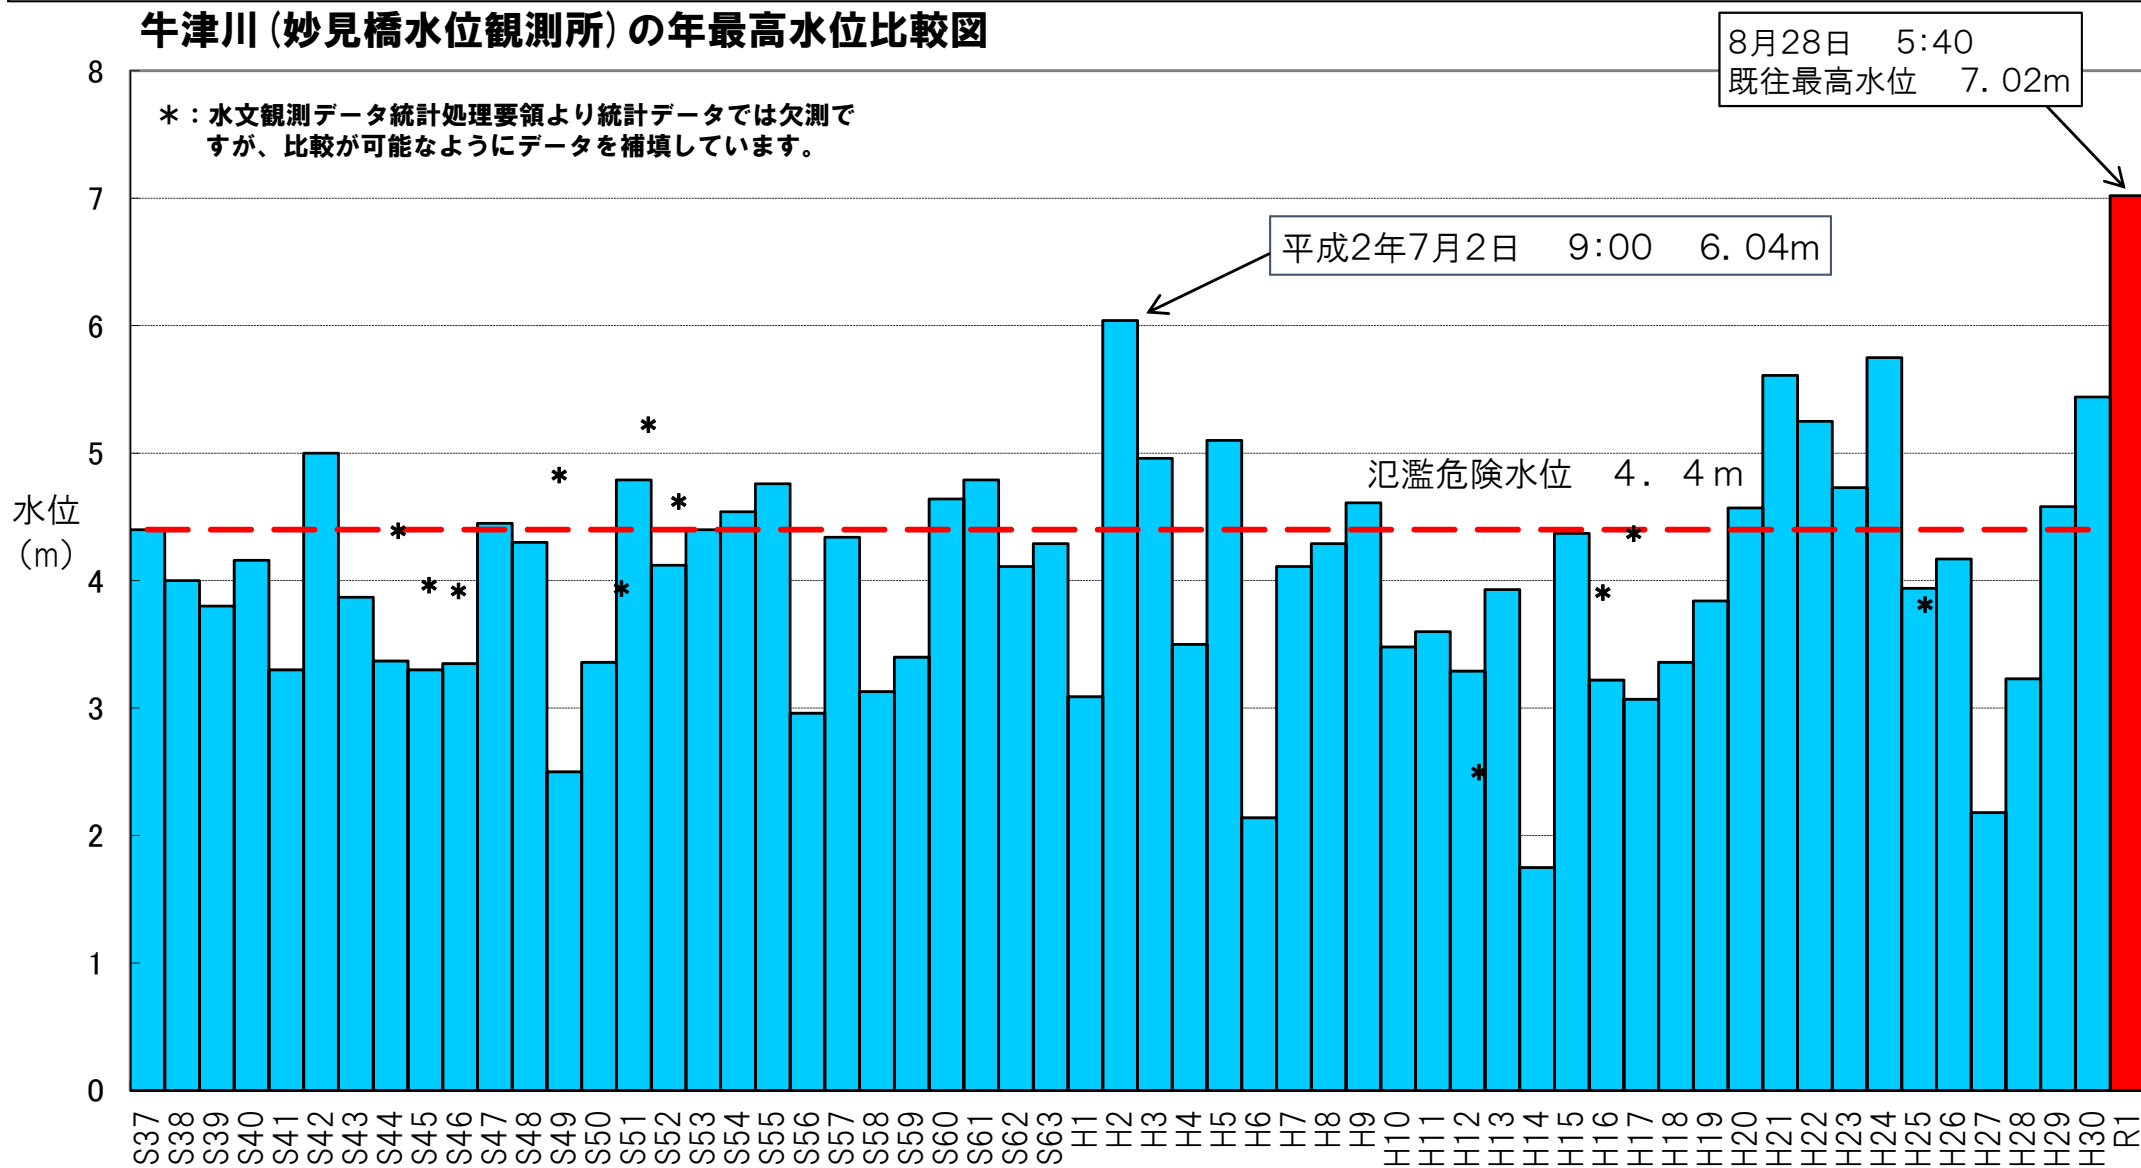
牛津川(妙見橋水位観測所)の年最高水位比較図

○六角川水系牛津川妙見橋水位観測所において、氾濫危険水位を超過し、8月28日5時40分に
 既往最高のピーク水位7.02mを記録しました。(氾濫危険水位:洪水により相当の家屋浸水等の被害を生じる氾濫の恐れがある水位)

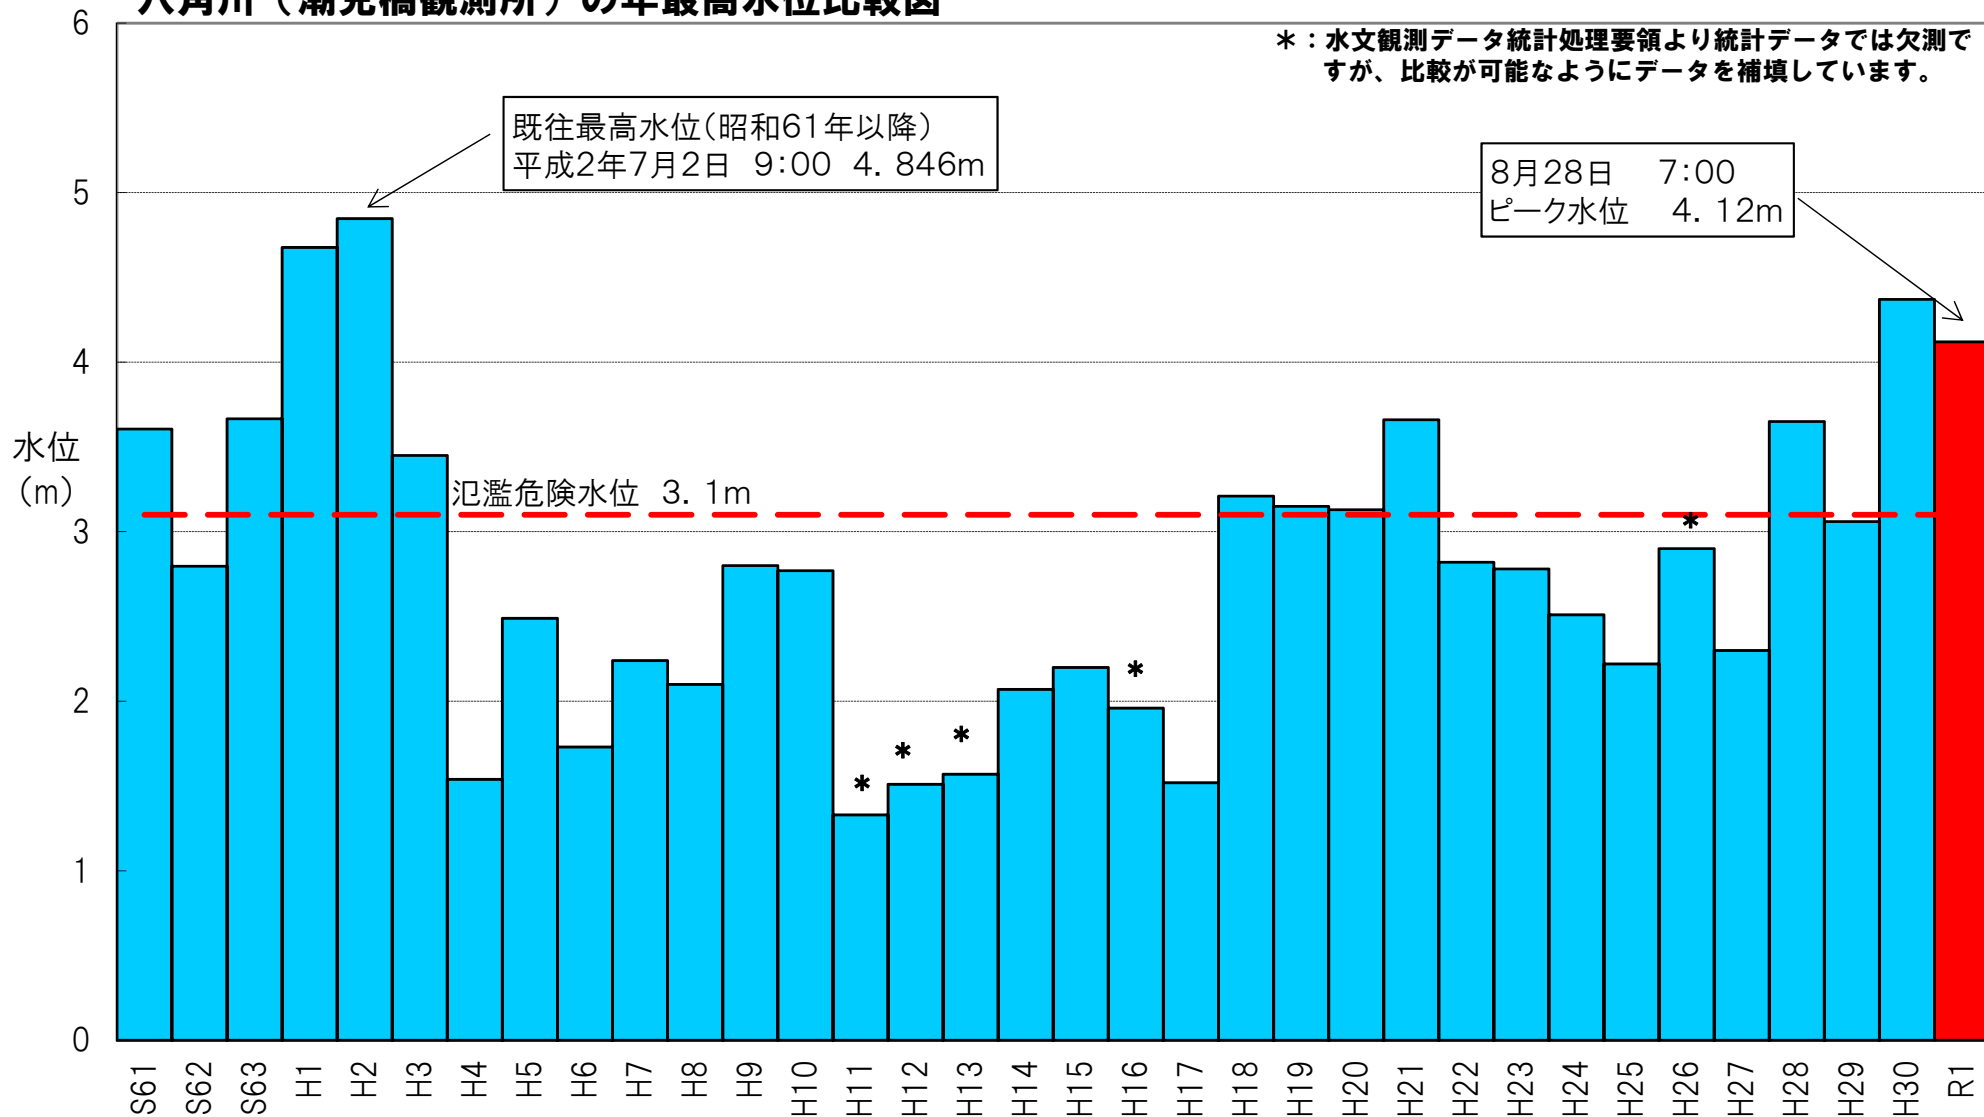
六角川(潮見橋観測所)の年最高水位比較図

○六角川水系六角川の潮見橋水位観測所において、氾濫危険水位を超過し、8月28日7時00分にピーク水位4.12mを記録しました。

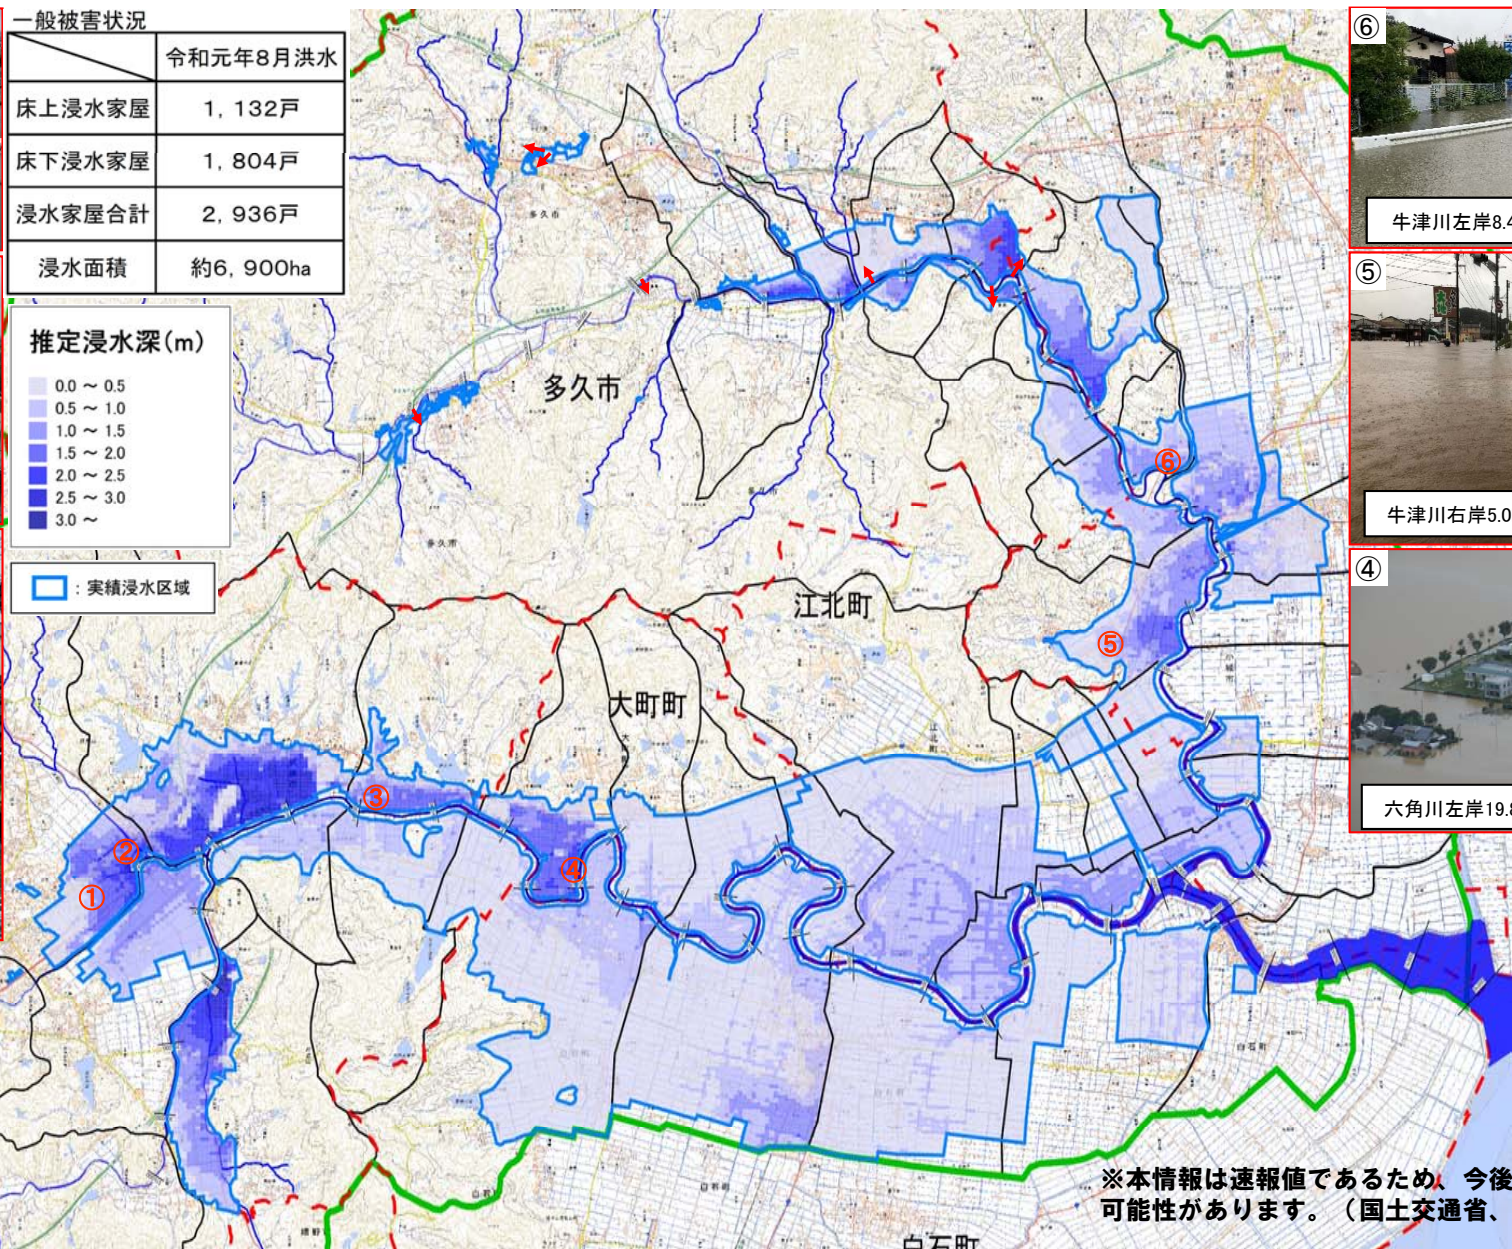
実積浸水区域

○六角川では令和元年8月豪雨において、9箇所で河川からの越水が発生しました。浸水面積約6,900ha、浸水家屋2,936戸となる大規模な浸水被害となりました。

令和元年8月洪水
床上浸水家屋	1,132戸
床下浸水家屋	1,804戸
浸水家屋合計	2,936戸
浸水面積	約6,900ha

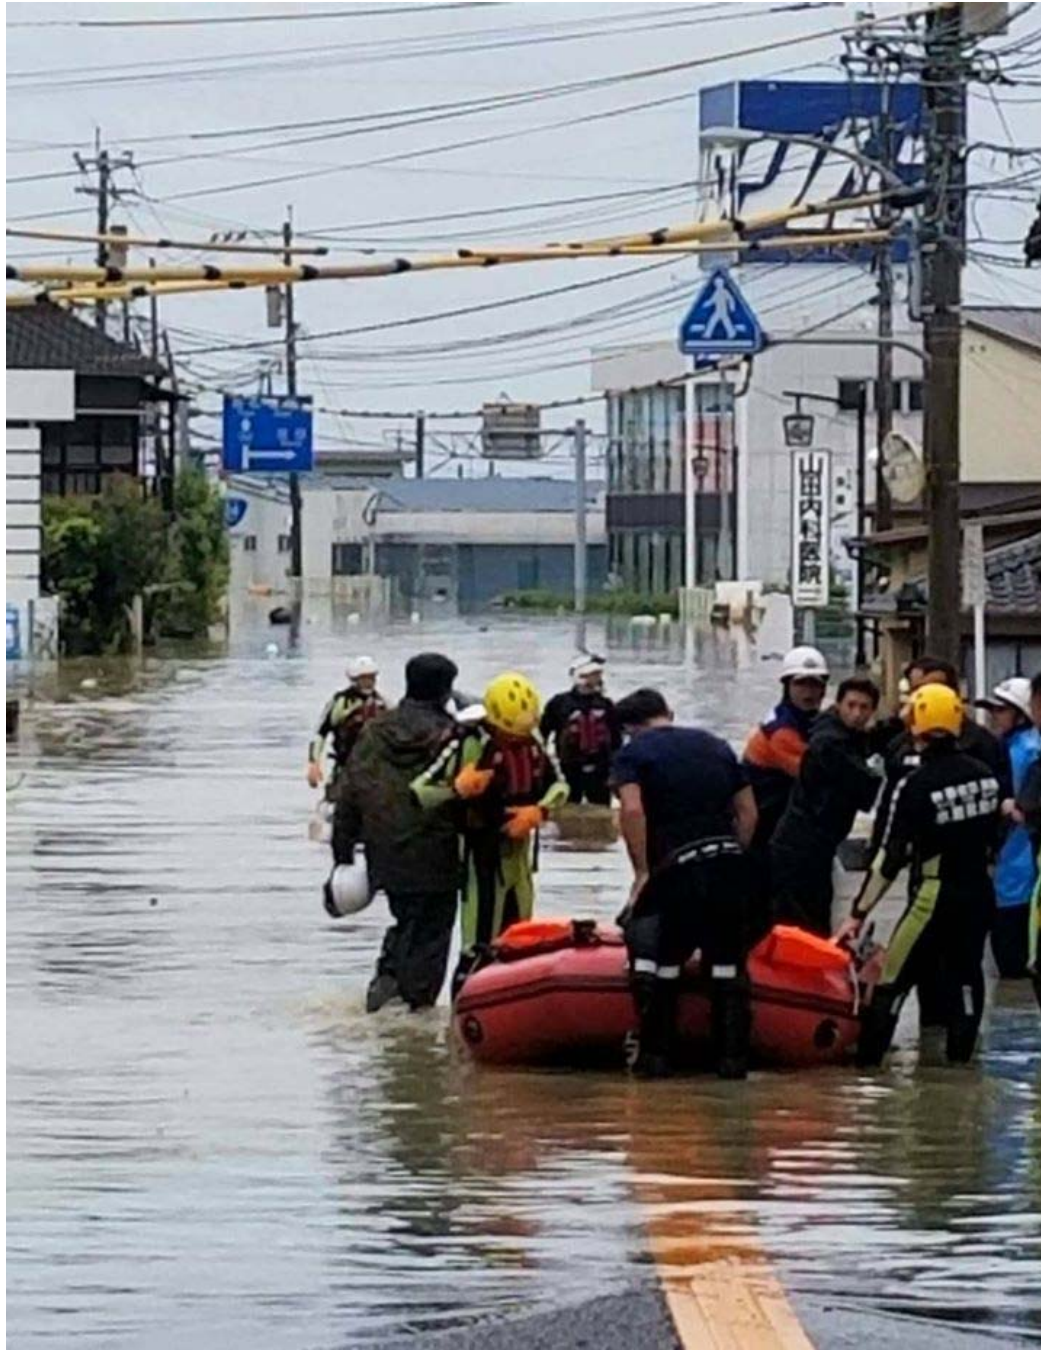
六角川左岸23. 8k付近
(武雄市北方町志久付近)
令和元年8月28日 15時頃

新興住宅の被災状況
