## 4. 立野ダム建設予定地周辺の第四紀断層

## 4.2 第四紀断層調査（熊本地震後）

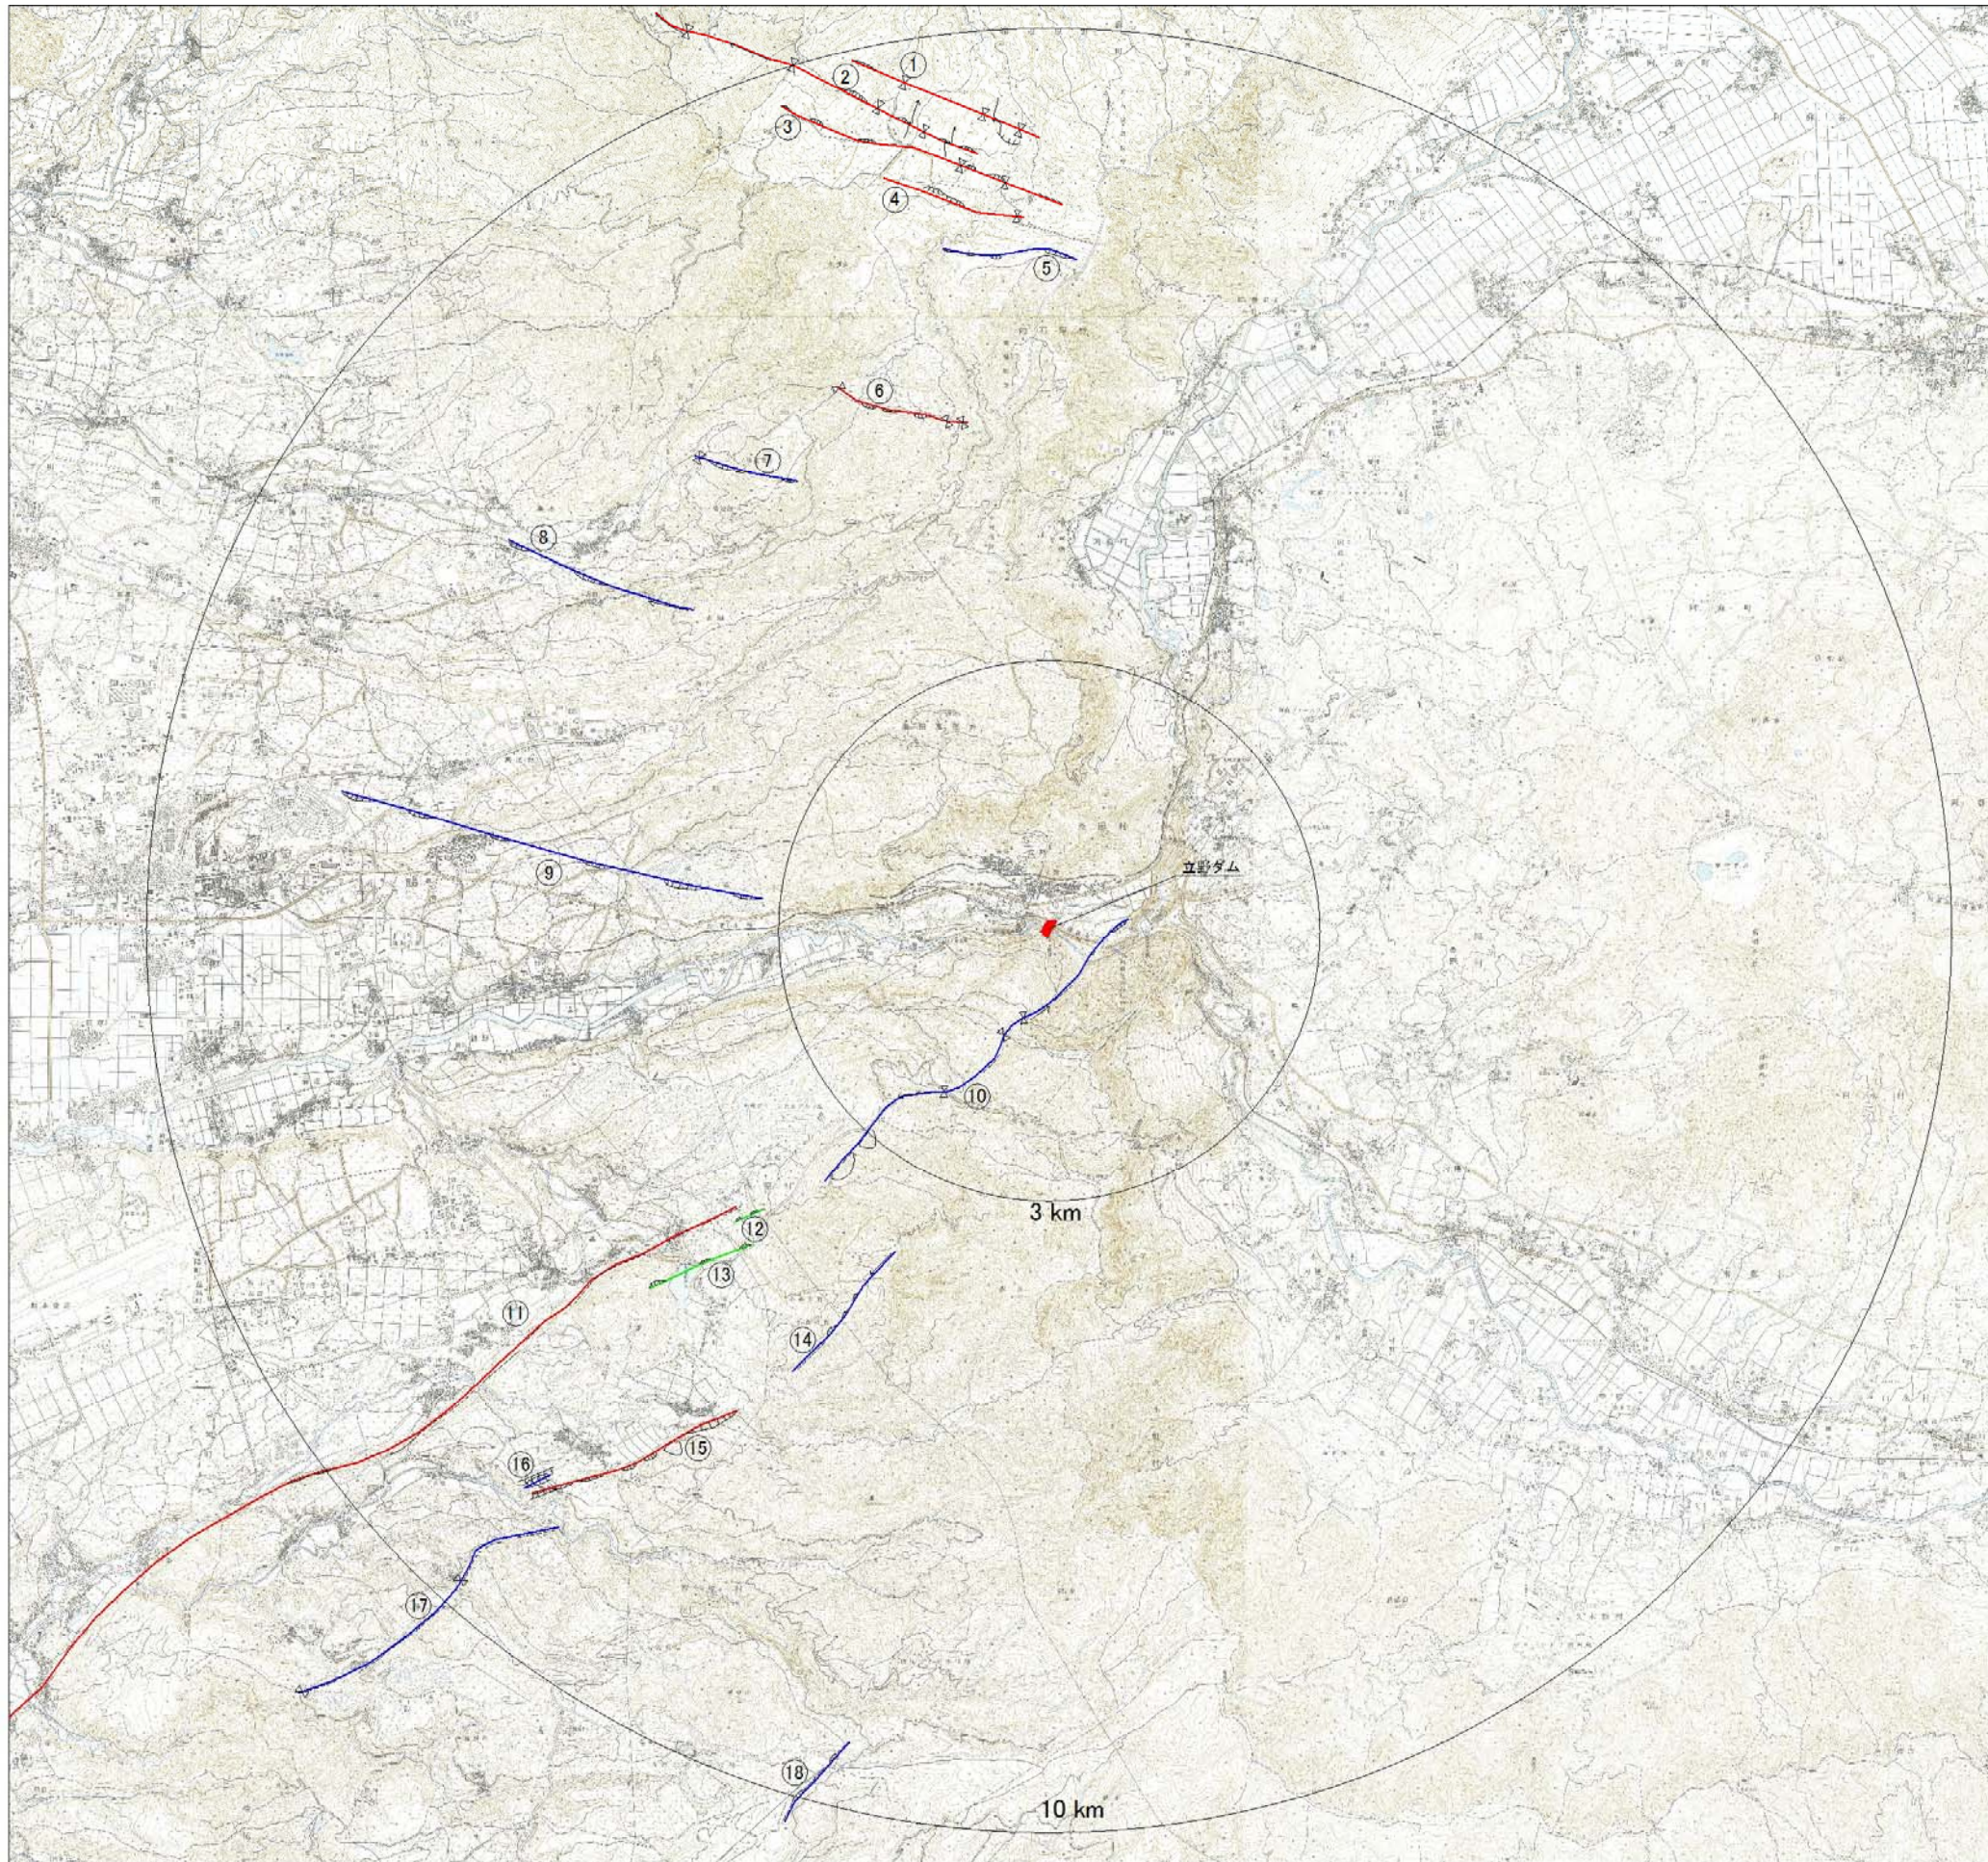
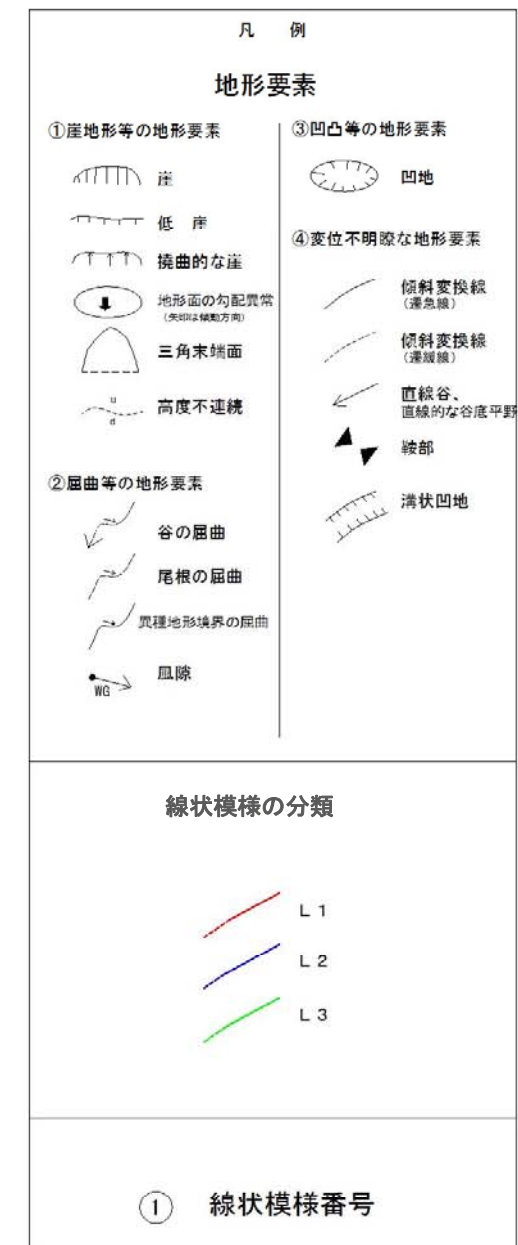
図-4.1.3 線状模様判読結果

地形学的調査としては、空中写真及び地形図を判読し、断層変位地形を伴った線状模様を抽出した。ダム敷から半径 10km 圏内に 18 条の線状模様が抽出され、文献断層の分布傾向と調和的であった。抽出された線状模様は、L1 に区分されるものが 7 条、L2 に区分されるものが 9 条、L3 に区分されるものが 2 条である。そのうち、ダム敷から半径 3km 圏内に分布するものが 1 条である。

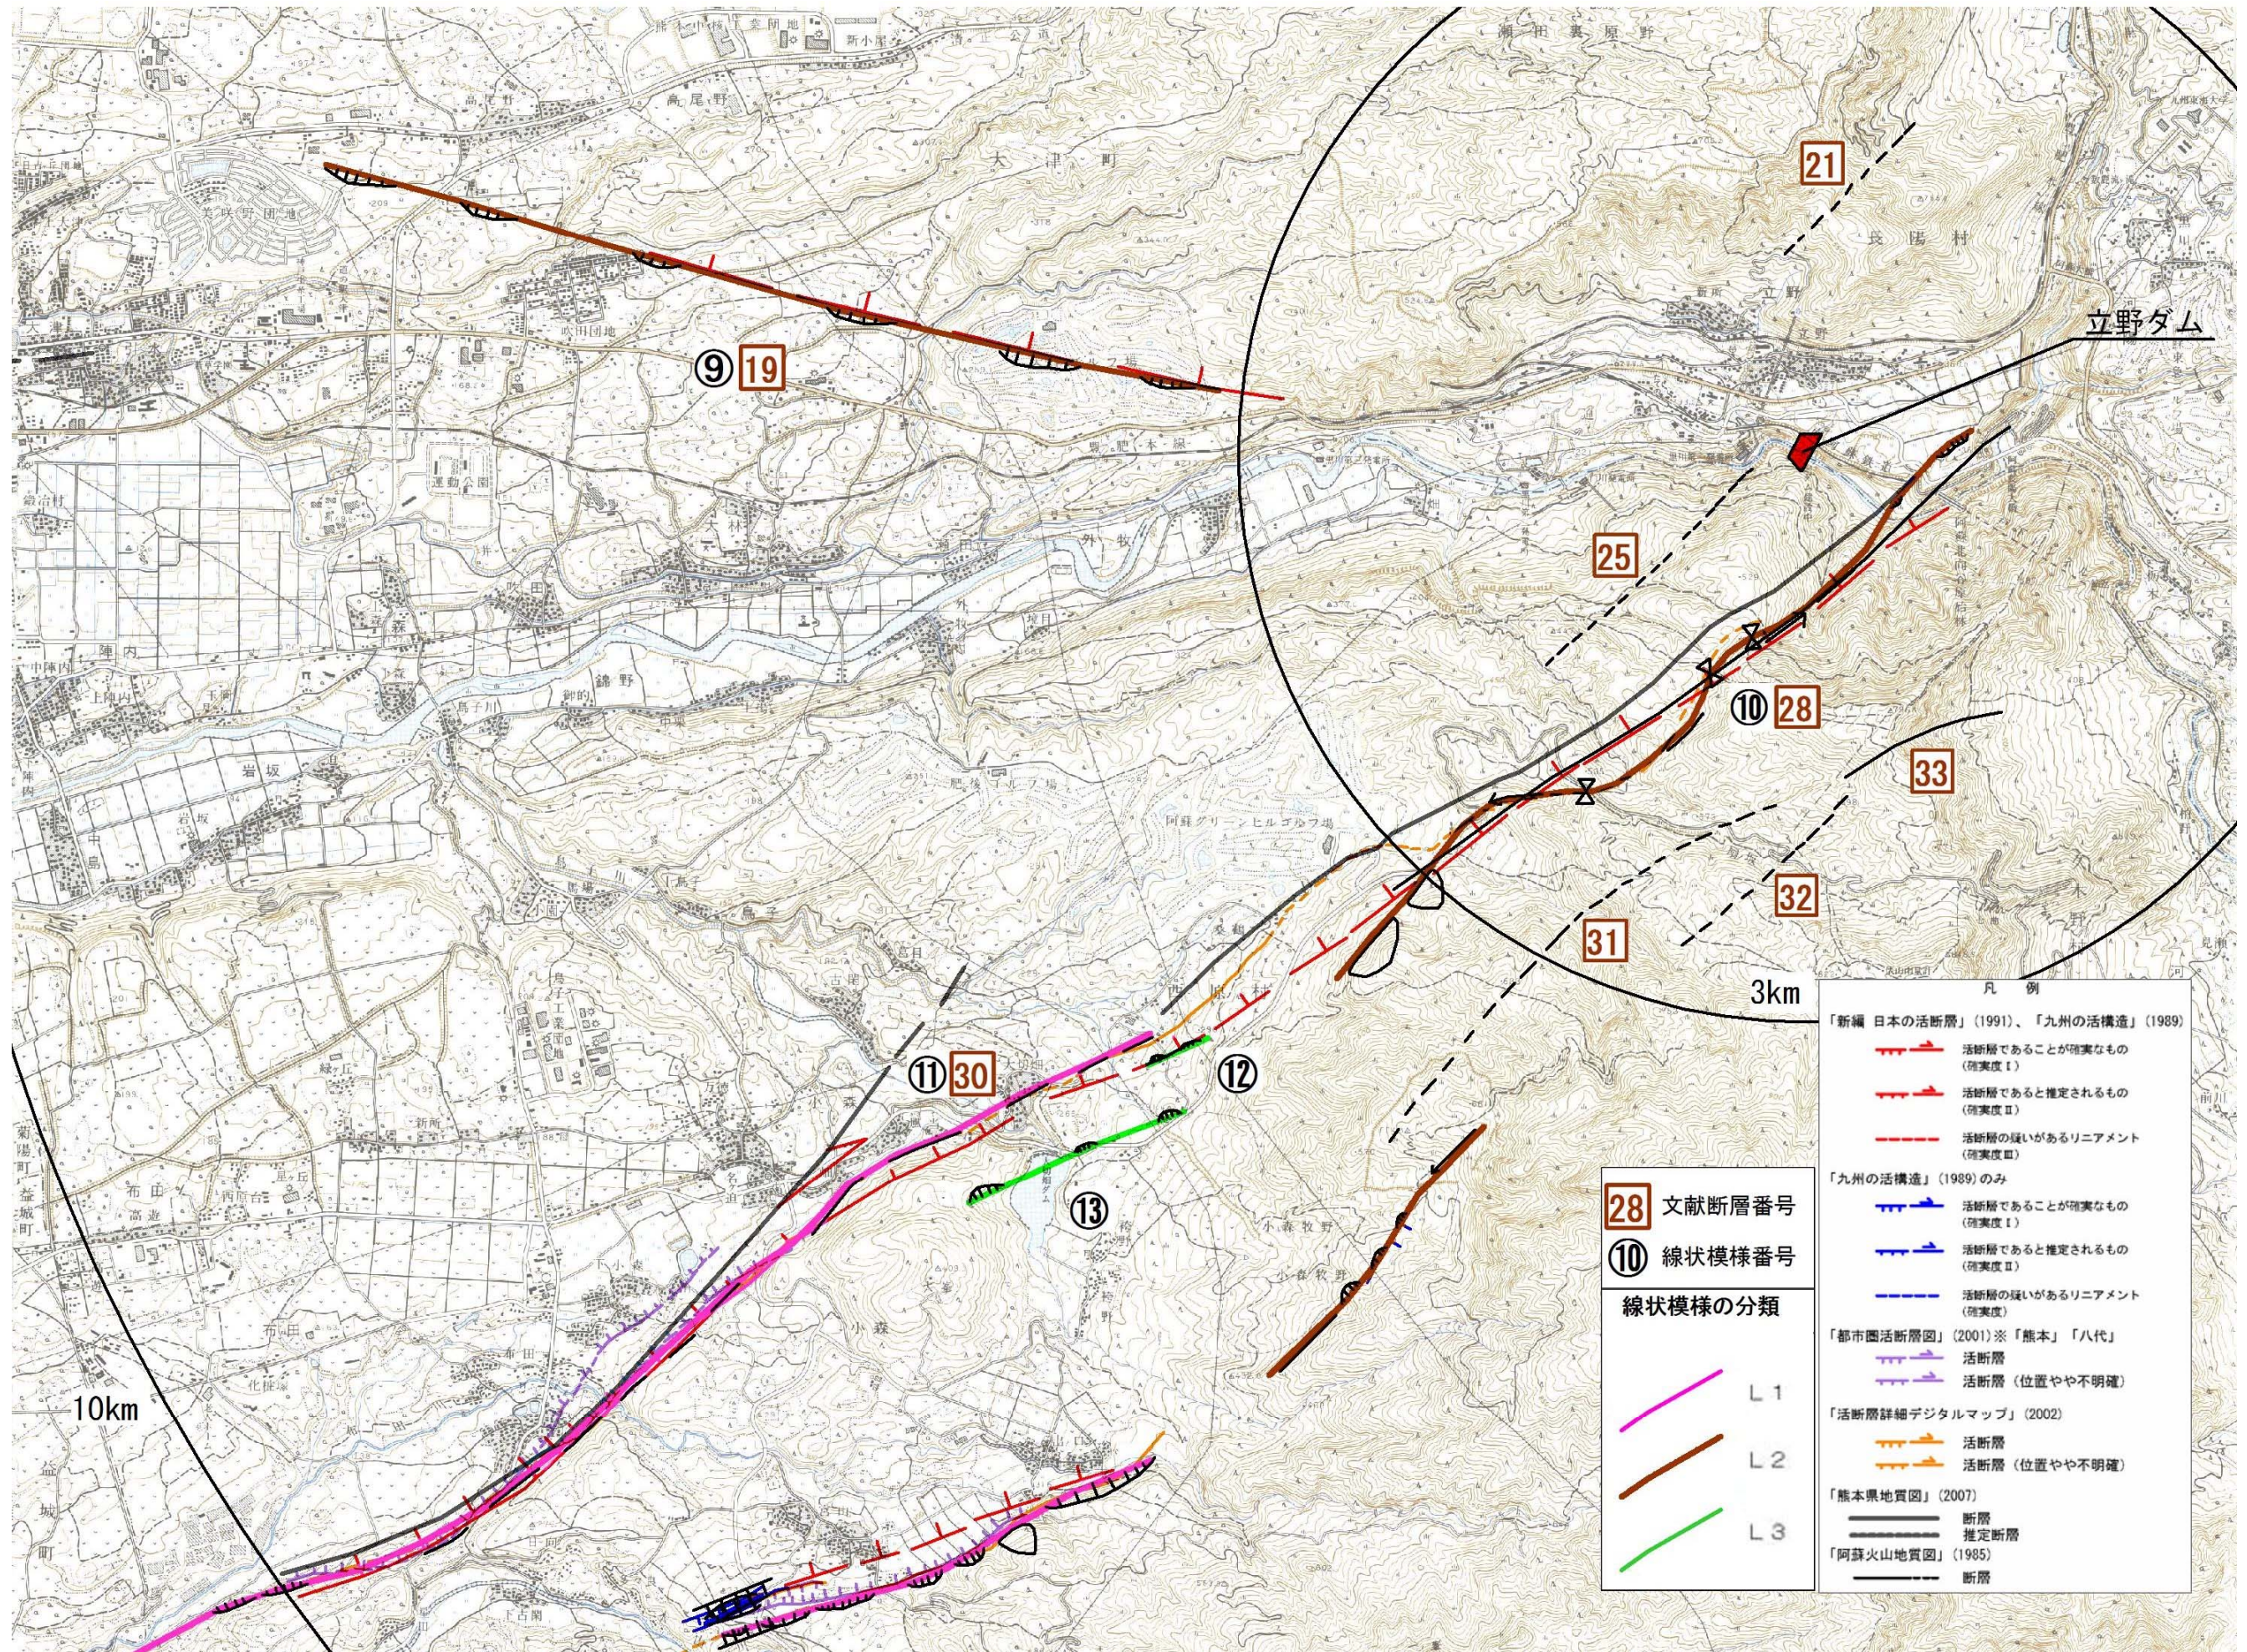
図-4.1.4 現地調査位置図

ダム敷から半径 10km 圏内の文献断層と、判読した線状模様を対比した結果、現地における地表地質踏査が必要とされるものとして、8 条を抽出した。

- 文献断層 19：瀬田断層、線状模様⑨・・・3km 圏内でダムサイトへの方向性がある。
- 文献断層 28：北向山断層、線状模様⑩・・・3km 圏内にある。
- 文献断層 30：布田川断層、線状模様⑪・・・10km 圏内でかつ延長 10km 以上。ダムサイトへの方向性がある。
- 文献断層 21・・・・・・・・・・・・・・3km 圏内にある。
- 文献断層 25・・・・・・・・・・・・・・3km 圏内でダムサイトへの方向性がある。
- 文献断層 31・・・・・・・・・・・・・・3km 圏内にある。
- 文献断層 32・・・・・・・・・・・・・・3km 圏内にある。
- 文献断層 33・・・・・・・・・・・・・・3km 圏内にある。

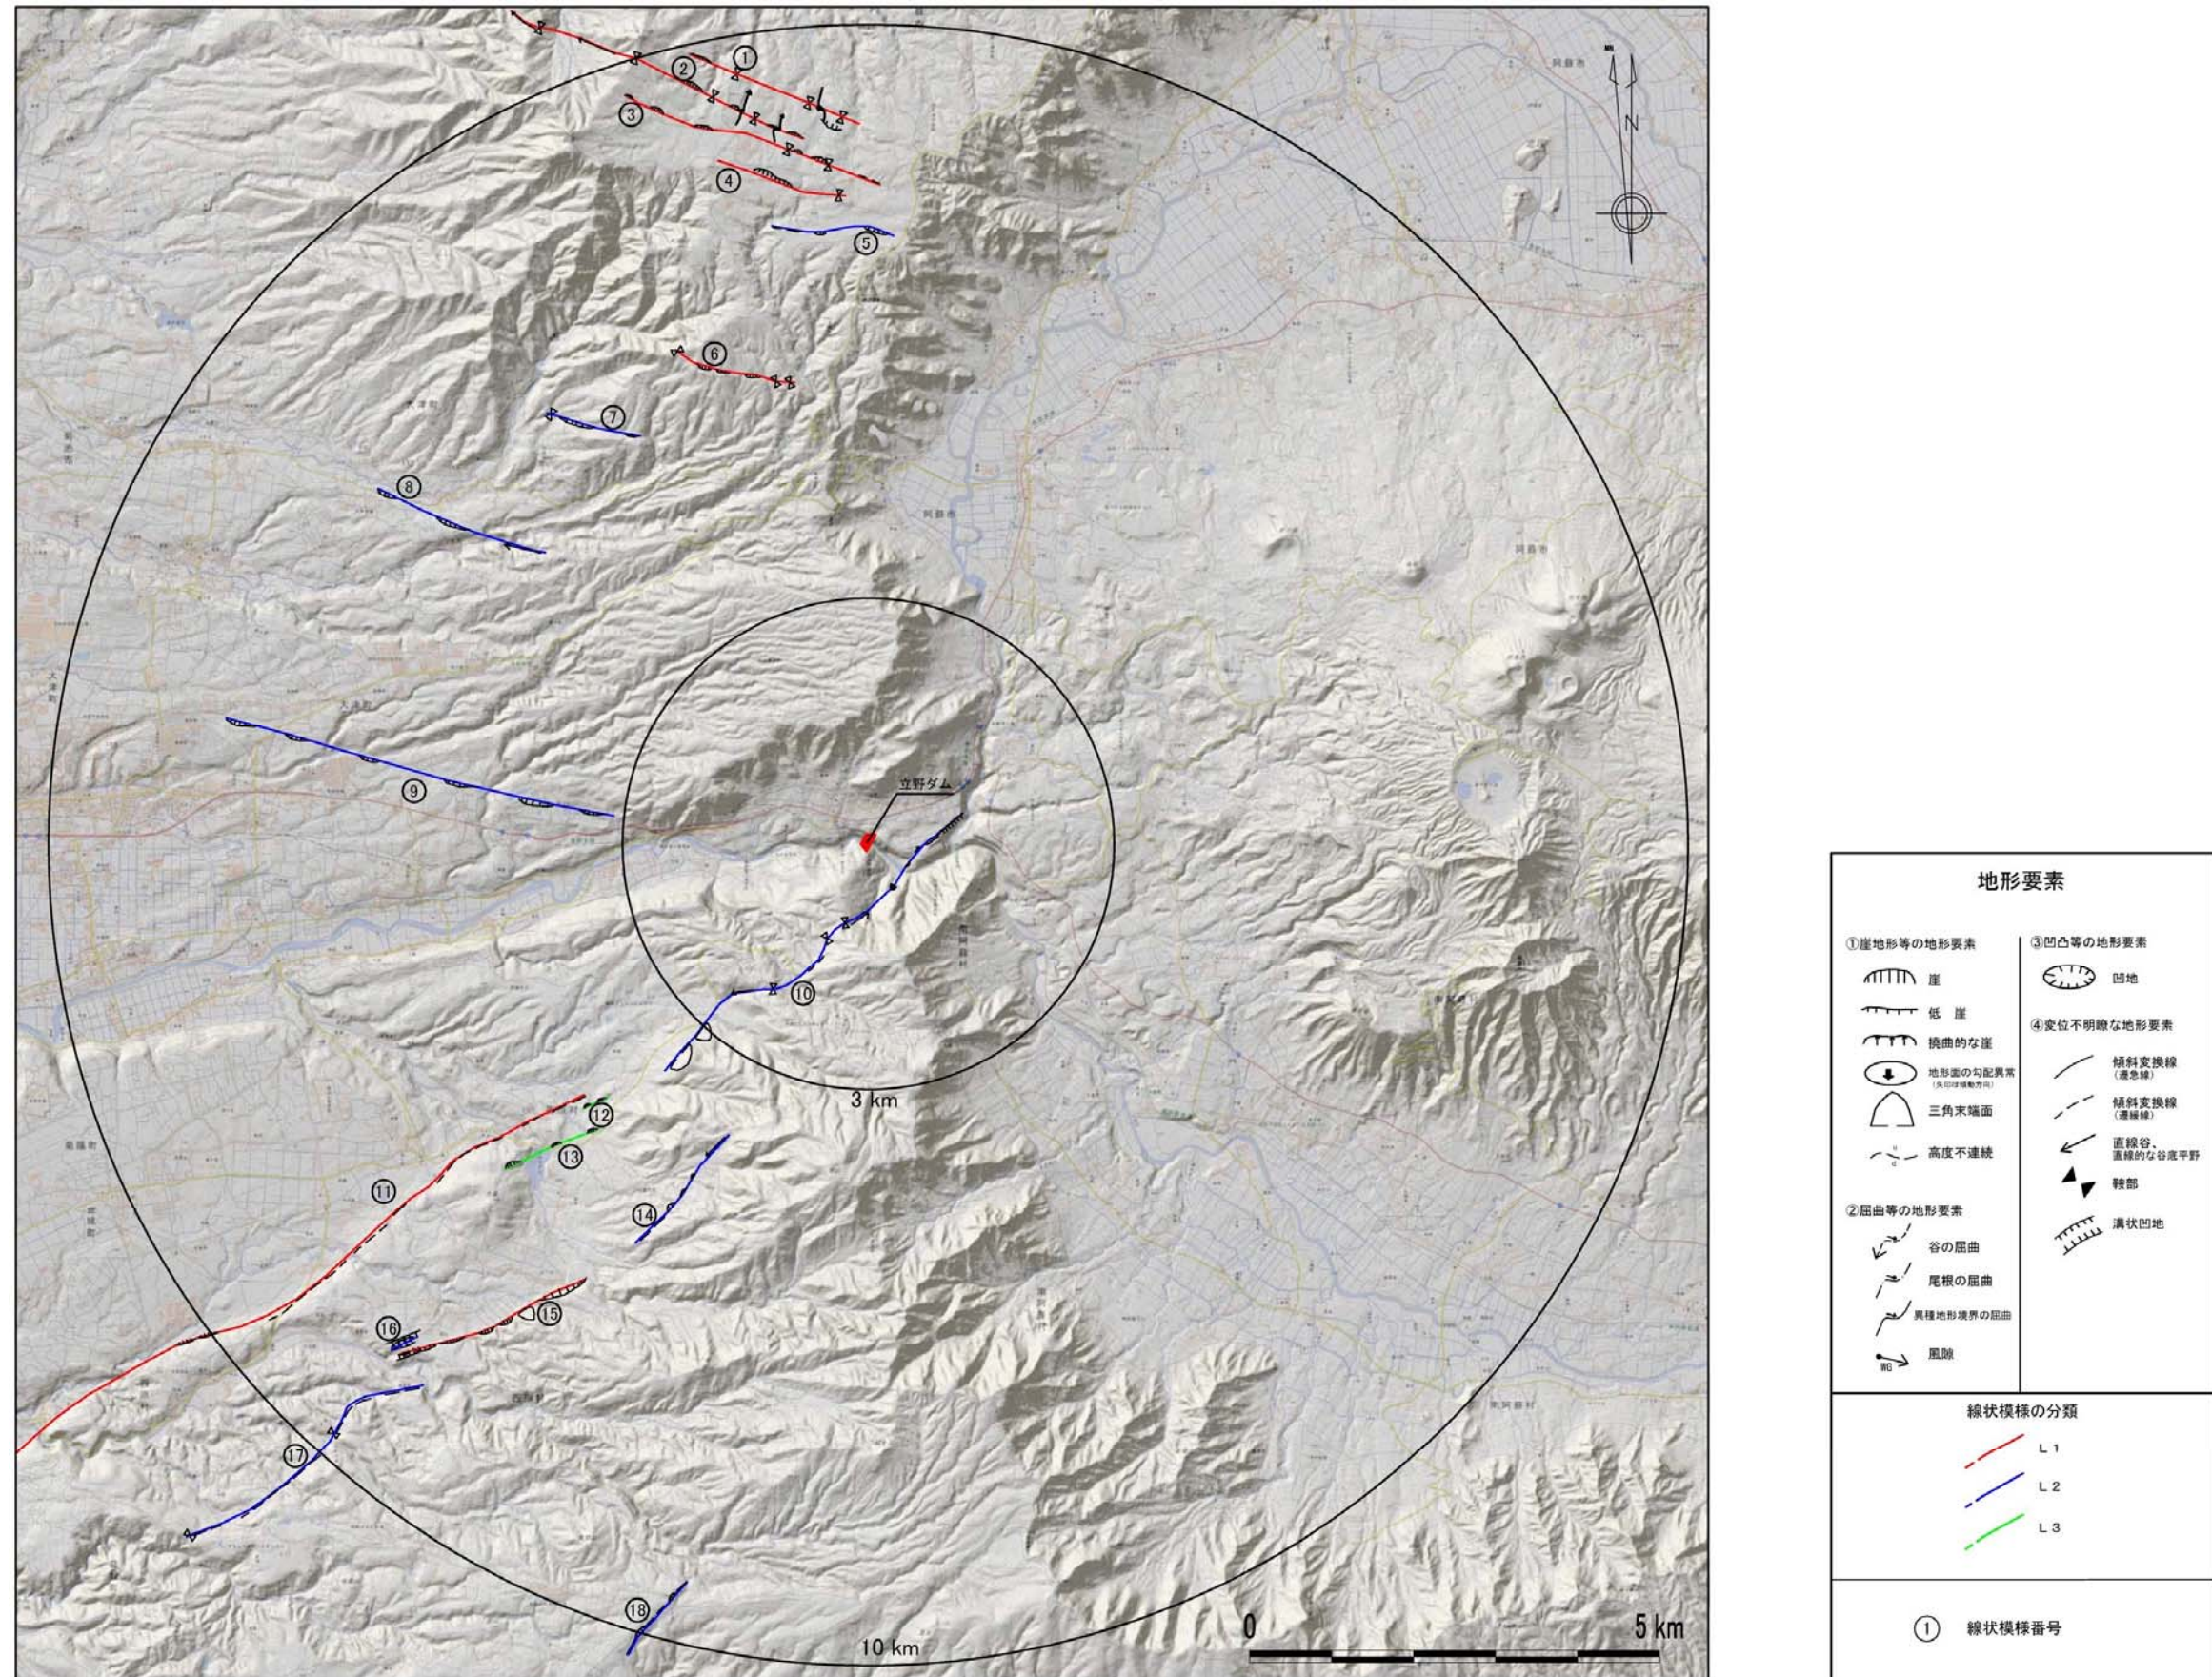
図-4.2.9 空中写真による線状模様判読結果 (既往判読結果にダム敷から半径 3km 圏内の判読結果を追記)

半径 3km 圏内で空中写真判読および地震前後の航空レーザ測量図判読を実施した結果、判読された線状模様は地震前の判読結果と同様であった。また、既往の文献断層や地震後の発表文献とも調和的であり、ダム敷及びその近傍に向かう新たな線状模様は確認されなかった。

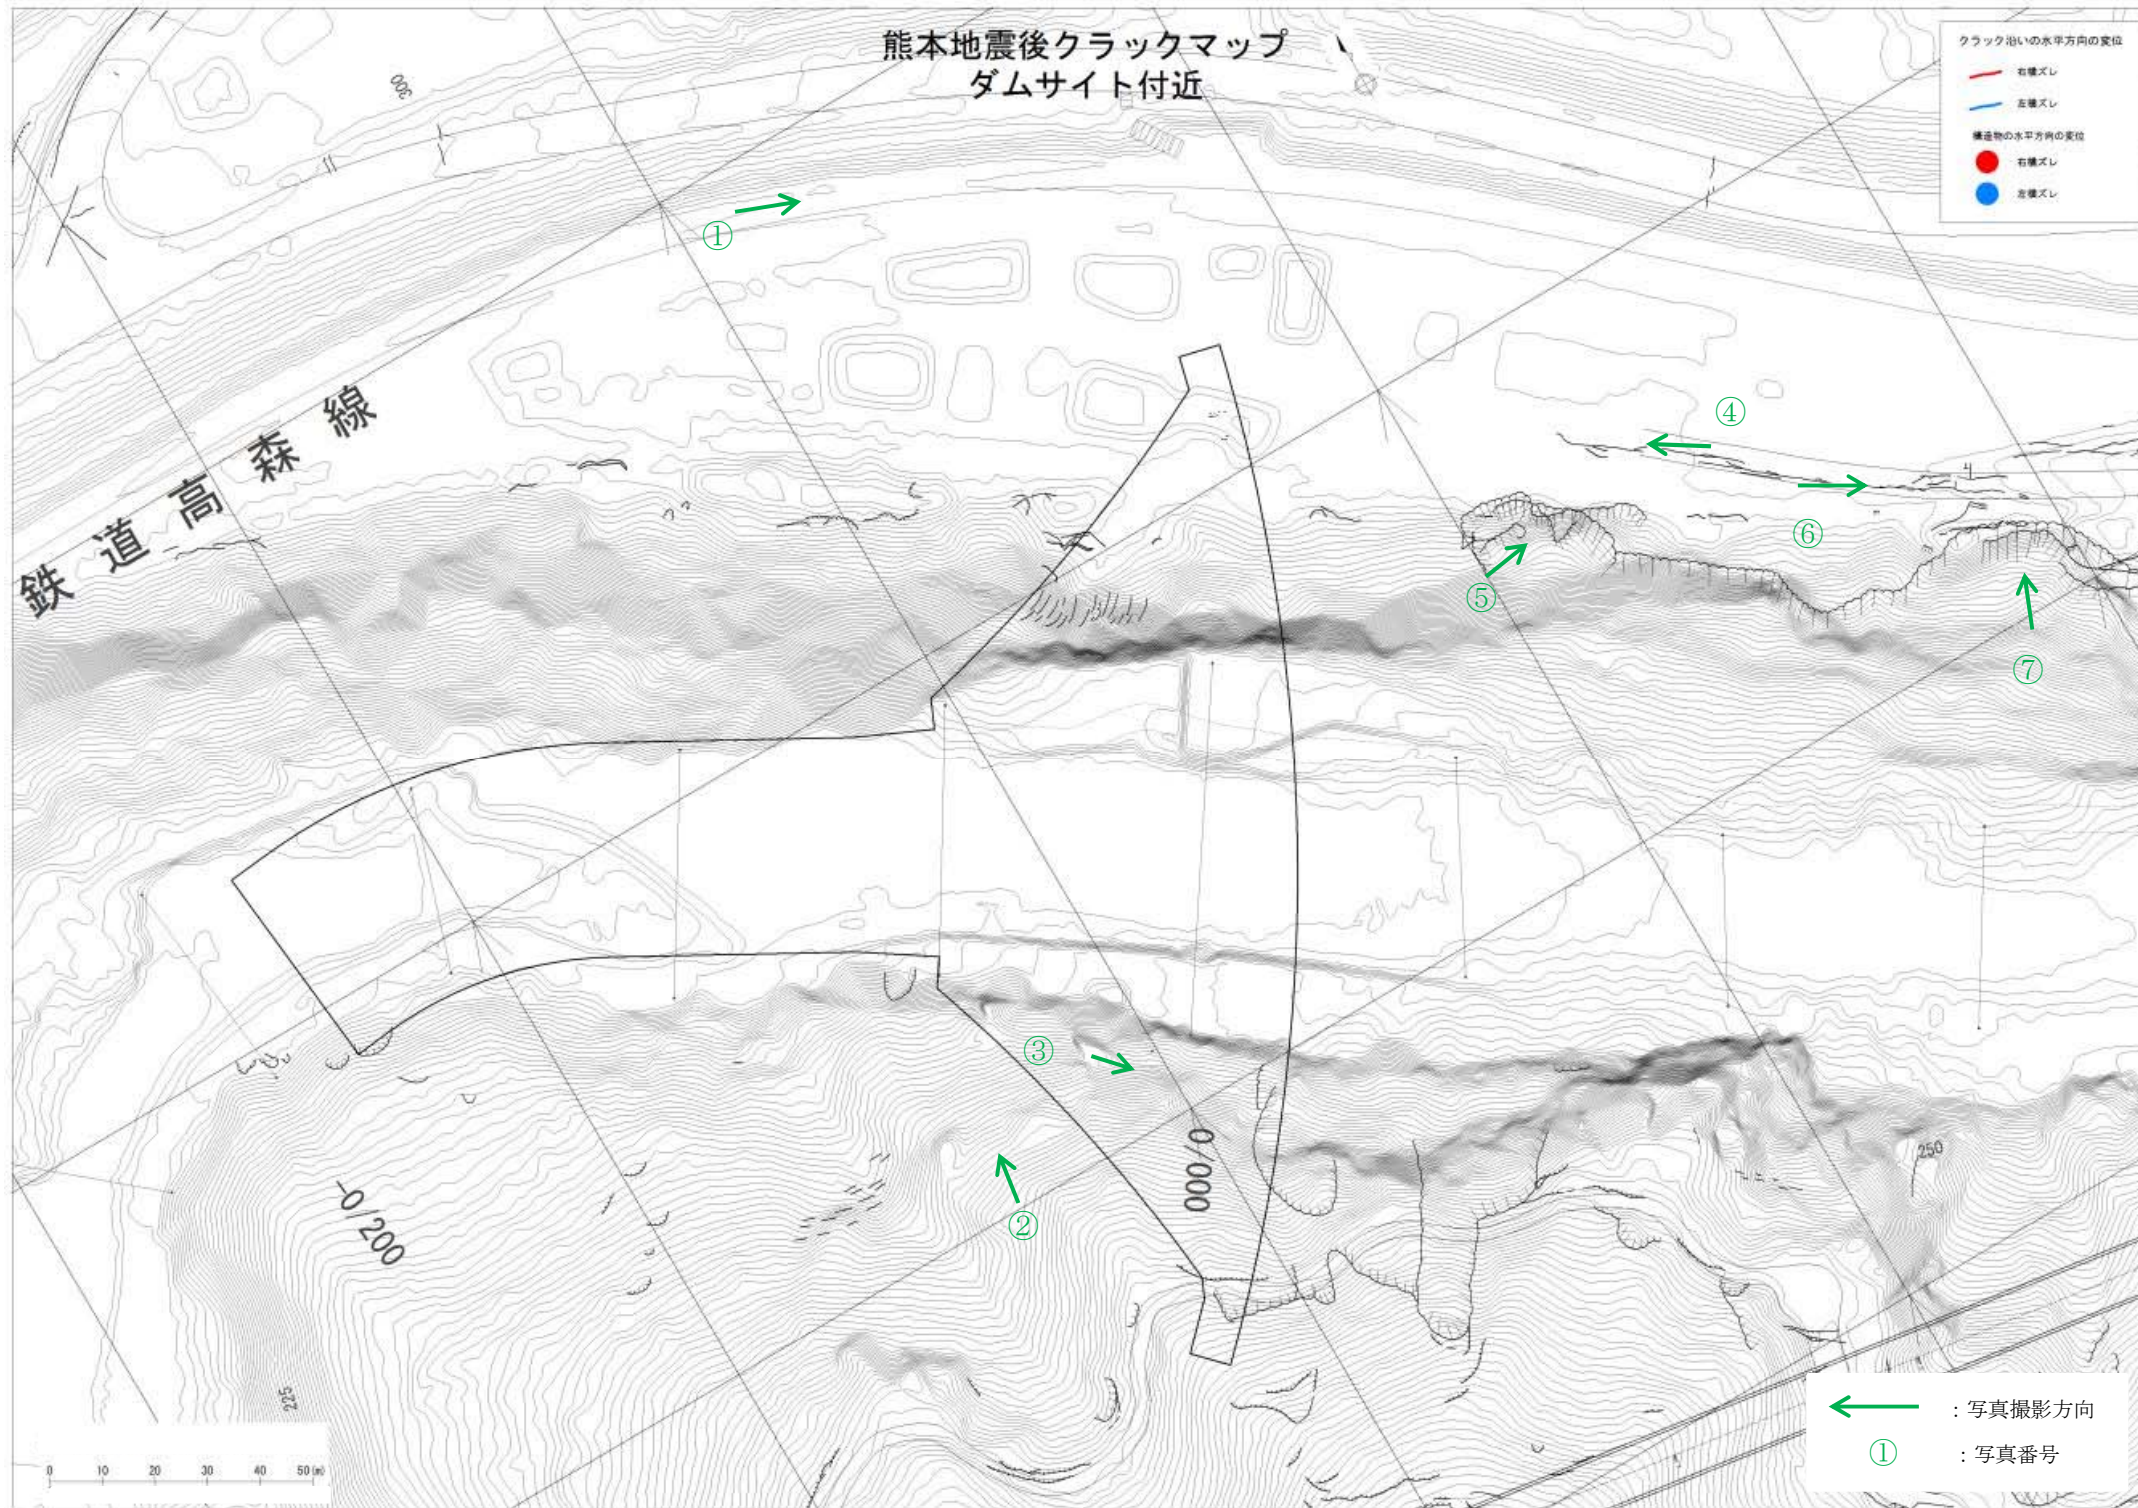
■ダムサイト付近

- ① ダム敷及びその近傍に地表地震断層の可能性のある亀裂は確認されなかった。
- ② ダム敷及びその近傍の亀裂は、斜面に平行であり、地震動による表層の滑りに伴う引っ張りによって生じた重力性亀裂と考えられる。
- ③ 熊本地震前の第四紀断層調査結果のとおり、ダム敷から約 500m 離れた既知の北向山断層に沿って、地表地震断層の可能性のある亀裂が線状に確認された。
- ④ 北向山断層付近からダム敷方向に延びる地表地震断層の可能性のある亀裂は確認されなかった。

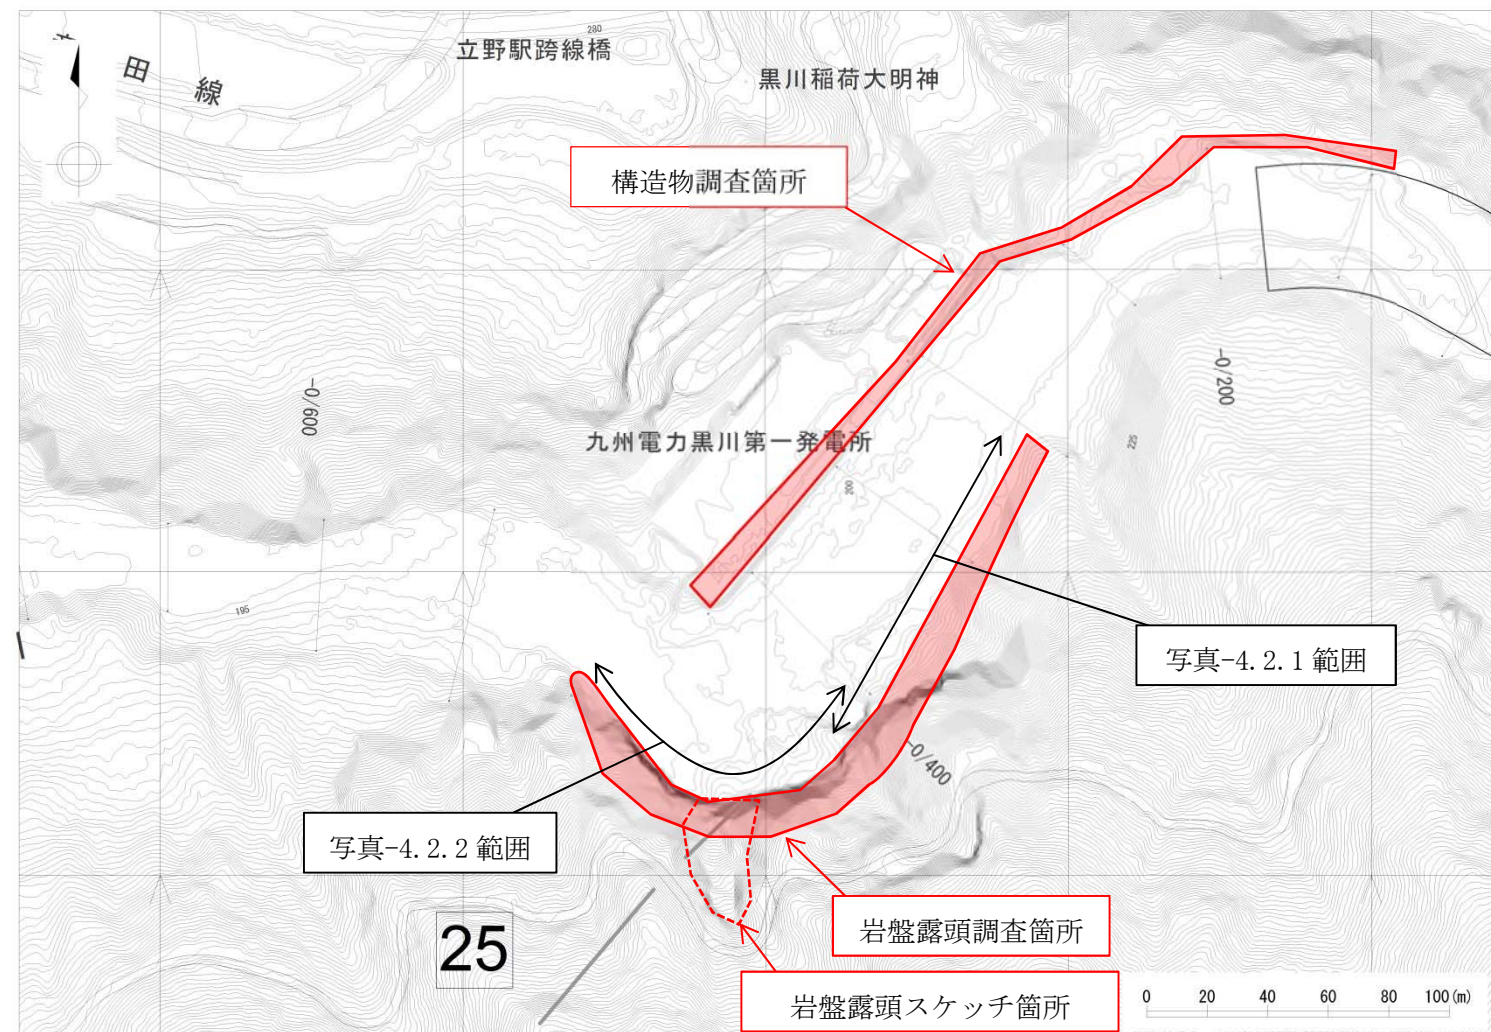
図-4.2.14 文献断層 25 調査位置図

文献断層 25 の北端として示されている白川左岸の岩盤露頭や周辺の連続露頭を調査した結果、断層による変位地形や、断層は確認されなかった。  
また、白川右岸側の構造物に変状も確認されないことから、ダム敷及びその近傍まで連続しないことを再確認した。

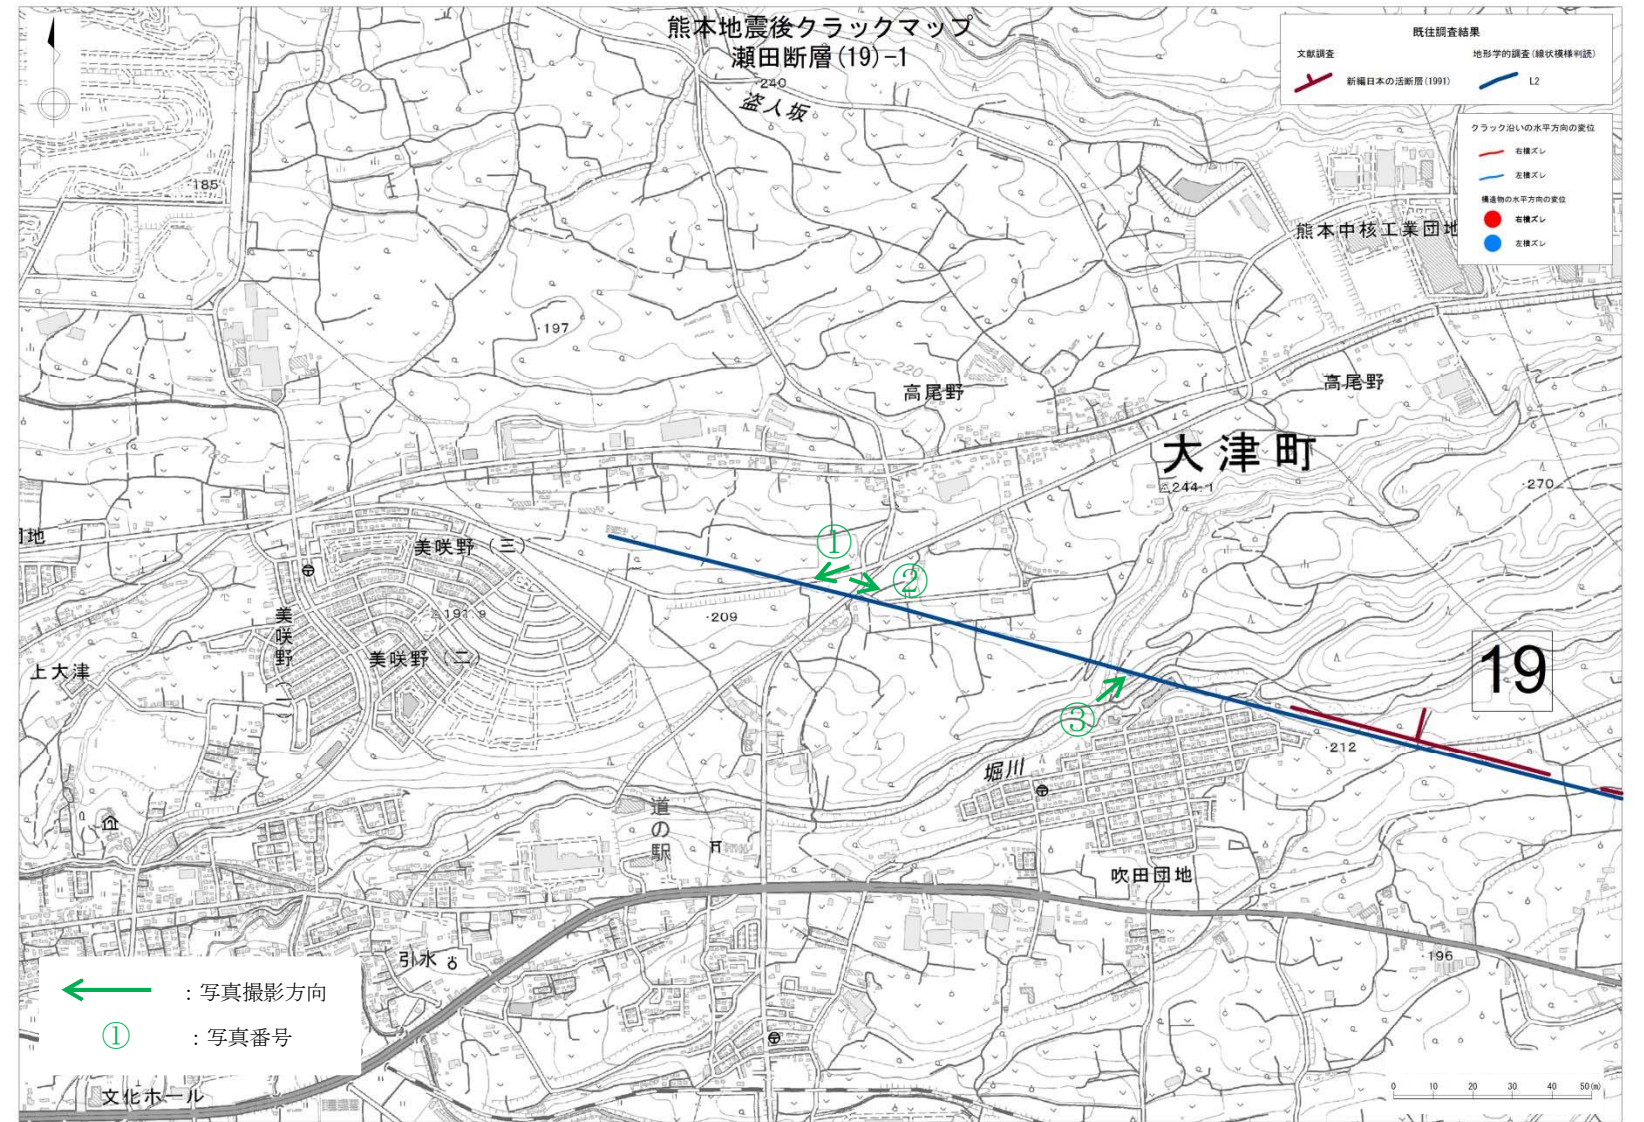
図-4.2.17 文献断層 19 調査位置図 1

文献断層周辺の現地踏査を実施した結果、文献断層の延長線上にある火砕流堆積物の露頭に断層は確認されなかった。また、道路や護岸等にも断層による変状は確認されなかった。

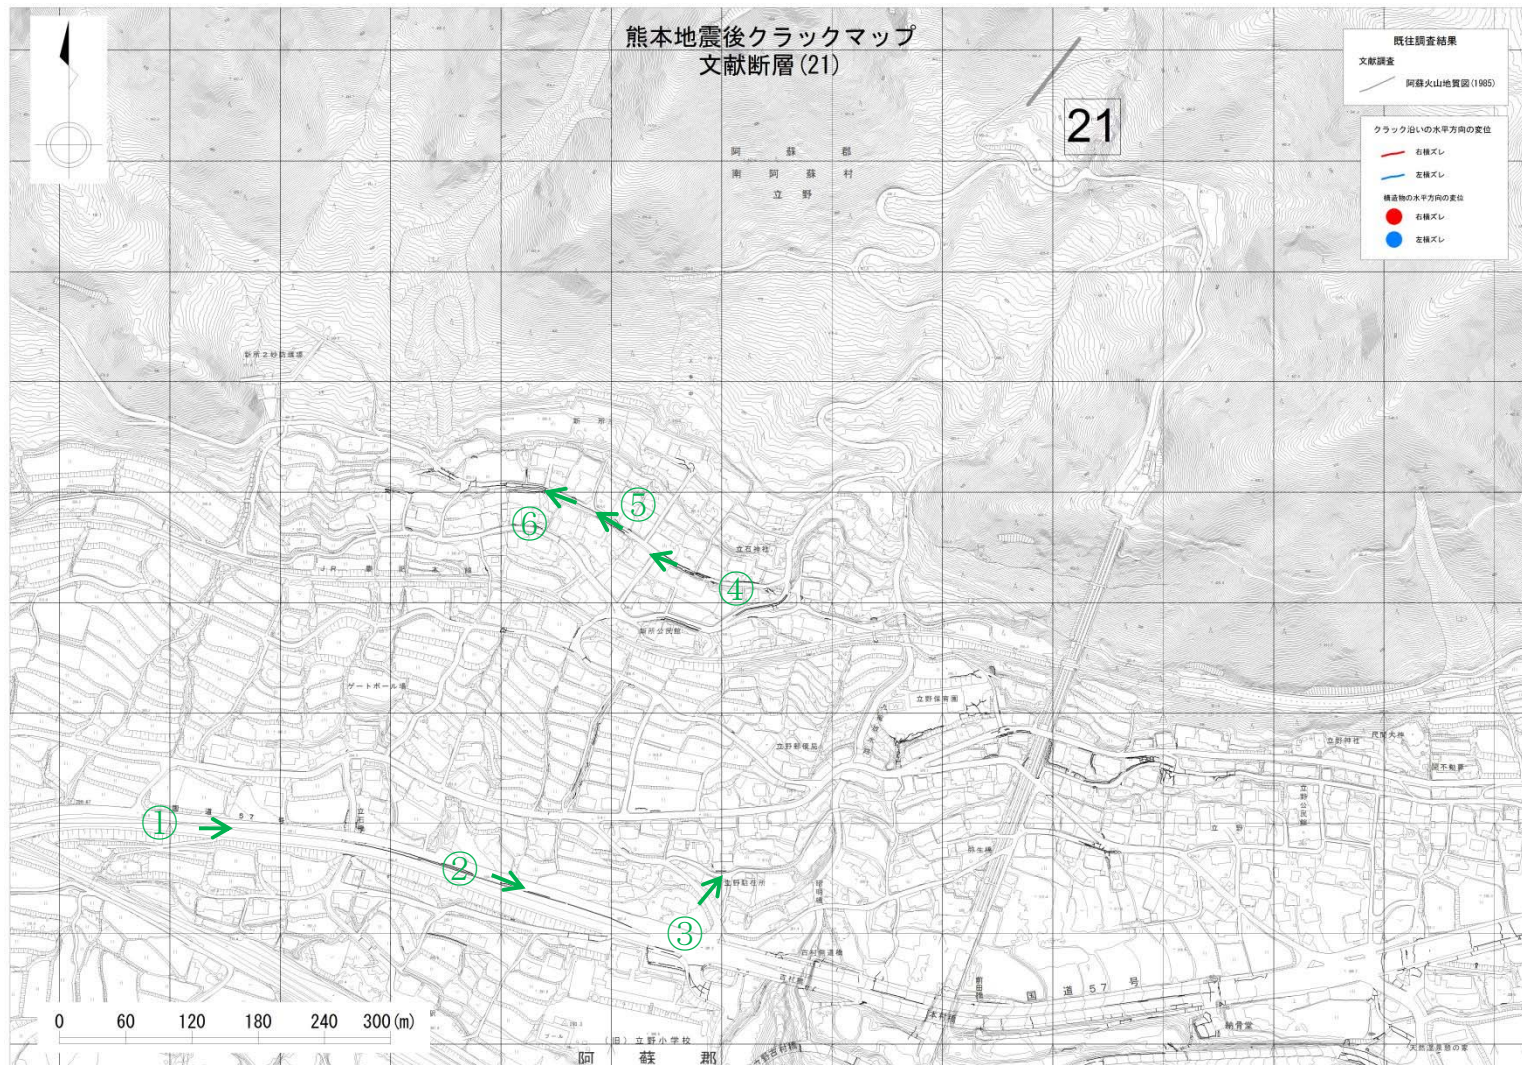
図-4.2.20 文献断層 21 調査位置図

文献断層周辺の現地踏査を実施した結果、法面の崩落は確認されるが、道路に断層による変状は確認されなかった。
