## 6. 熊本地震を踏まえたダム機能の維持

### 6.1 総貯水容量の確認

## 6.2 流木の放流孔に対する影響の確認

### 6.3 巨石の放流孔に対する影響の確認

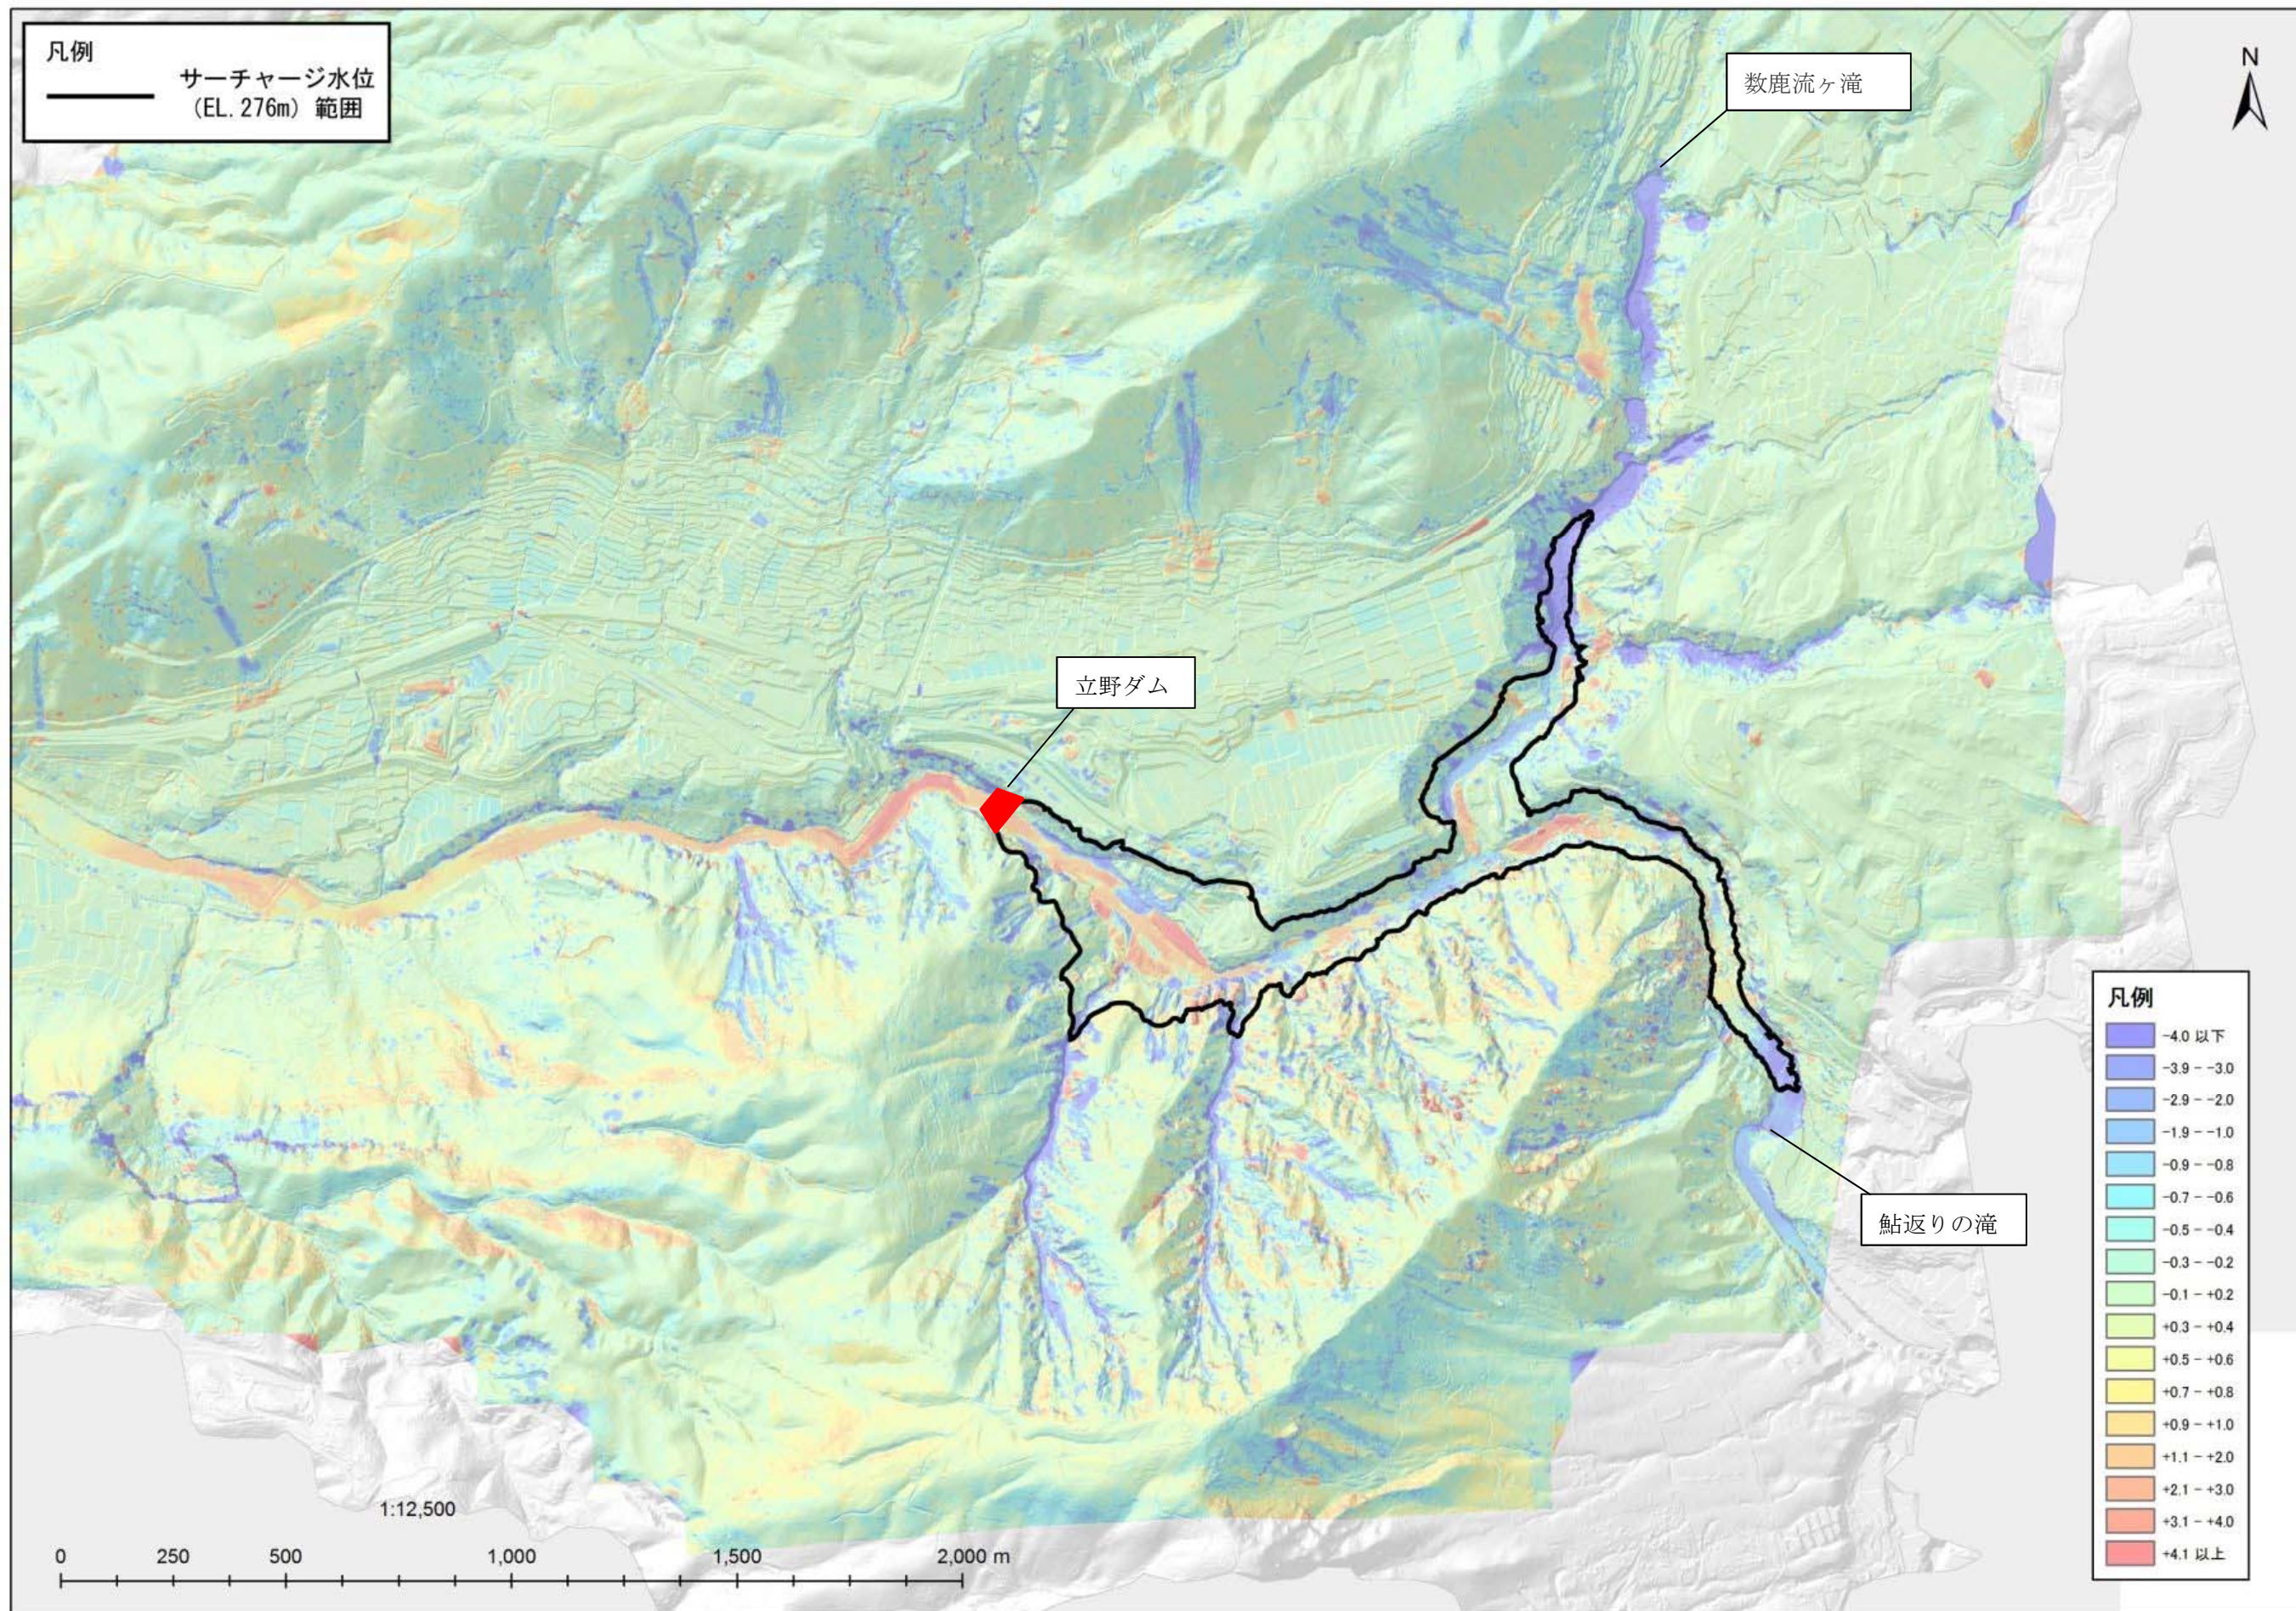
図-6.1.7 航空レーザ測量により鉛直方向差分図(熊本地震後-6月洪水後)

熊本地震前後と6月洪水後に実施した航空レーザ測量の結果から、熊本地震後のダム総貯水容量は約950万 $m^3$ 、6月洪水後のダム総貯水容量は約960万 $m^3$ と推計された。6月洪水後の立野ダムの湛水予定地内には約50万 $m^3$ の土砂が堆積していると推定される。この堆積している土砂量は、立野ダムの100年後の平衡堆砂量（約20万 $m^3$ ）より約30万 $m^3$ 超過している状態である。

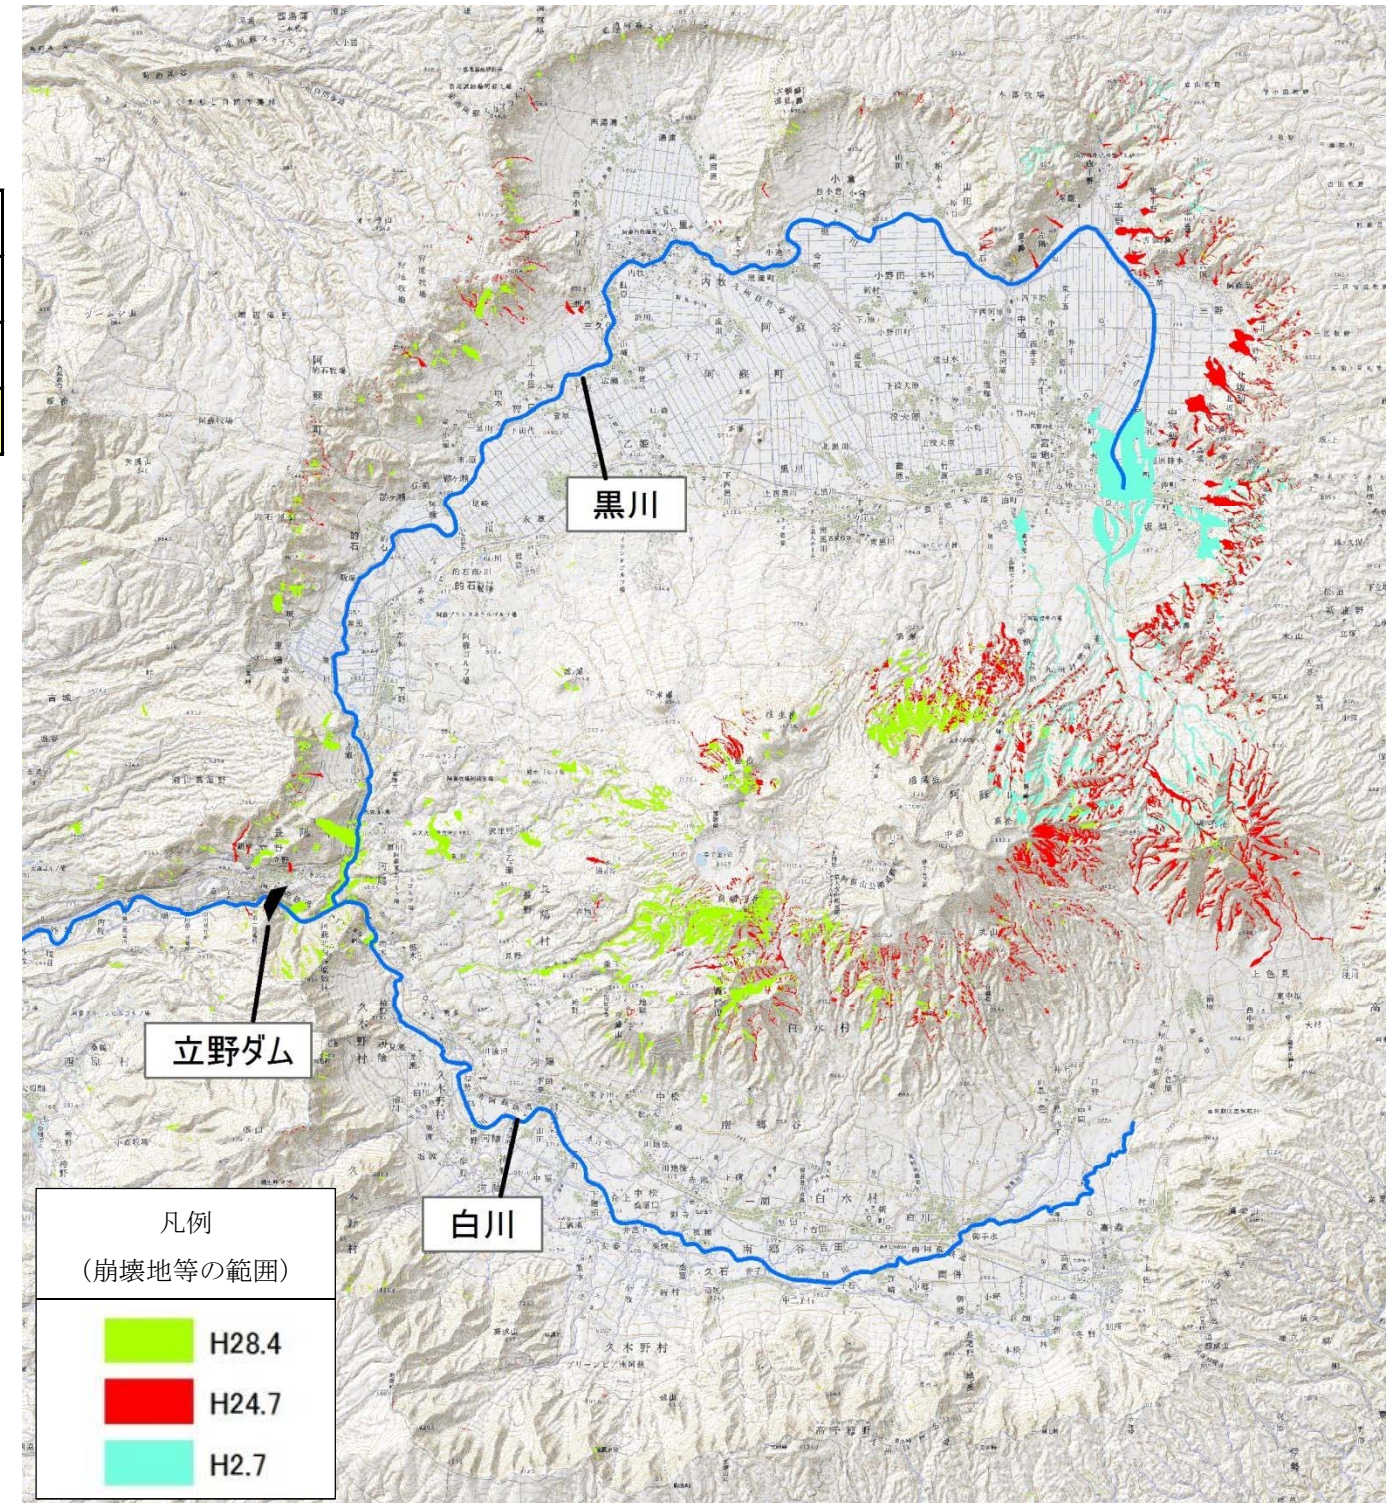
図-6.1.8 阿蘇カルデラ内の斜面崩壊状況

白川は、昭和28年、平成2年、平成24年など、これまでも豪雨のたびに、阿蘇カルデラ内の斜面が崩壊することで、土砂及び流木の生産を繰り返してきた河川である。平成24年の九州北部豪雨では、阿蘇中岳より東側と外輪山の東側に斜面崩壊が集中していたが、熊本地震では、阿蘇中岳より西側斜面と外輪山の西側に斜面崩壊が集中している特徴がある。

- ・平成24年の九州北部豪雨後の阿蘇カルデラ内の崩壊面積と、熊本地震後の崩壊面積を比較した結果、九州北部豪雨後が約4.7km<sup>2</sup>、熊本地震後が約2.9km<sup>2</sup>である。
- ・崩壊面積に不安定土砂の面積を加えた場合、九州北部豪雨後が約7.1km<sup>2</sup>、熊本地震後が約5.9km<sup>2</sup>である。

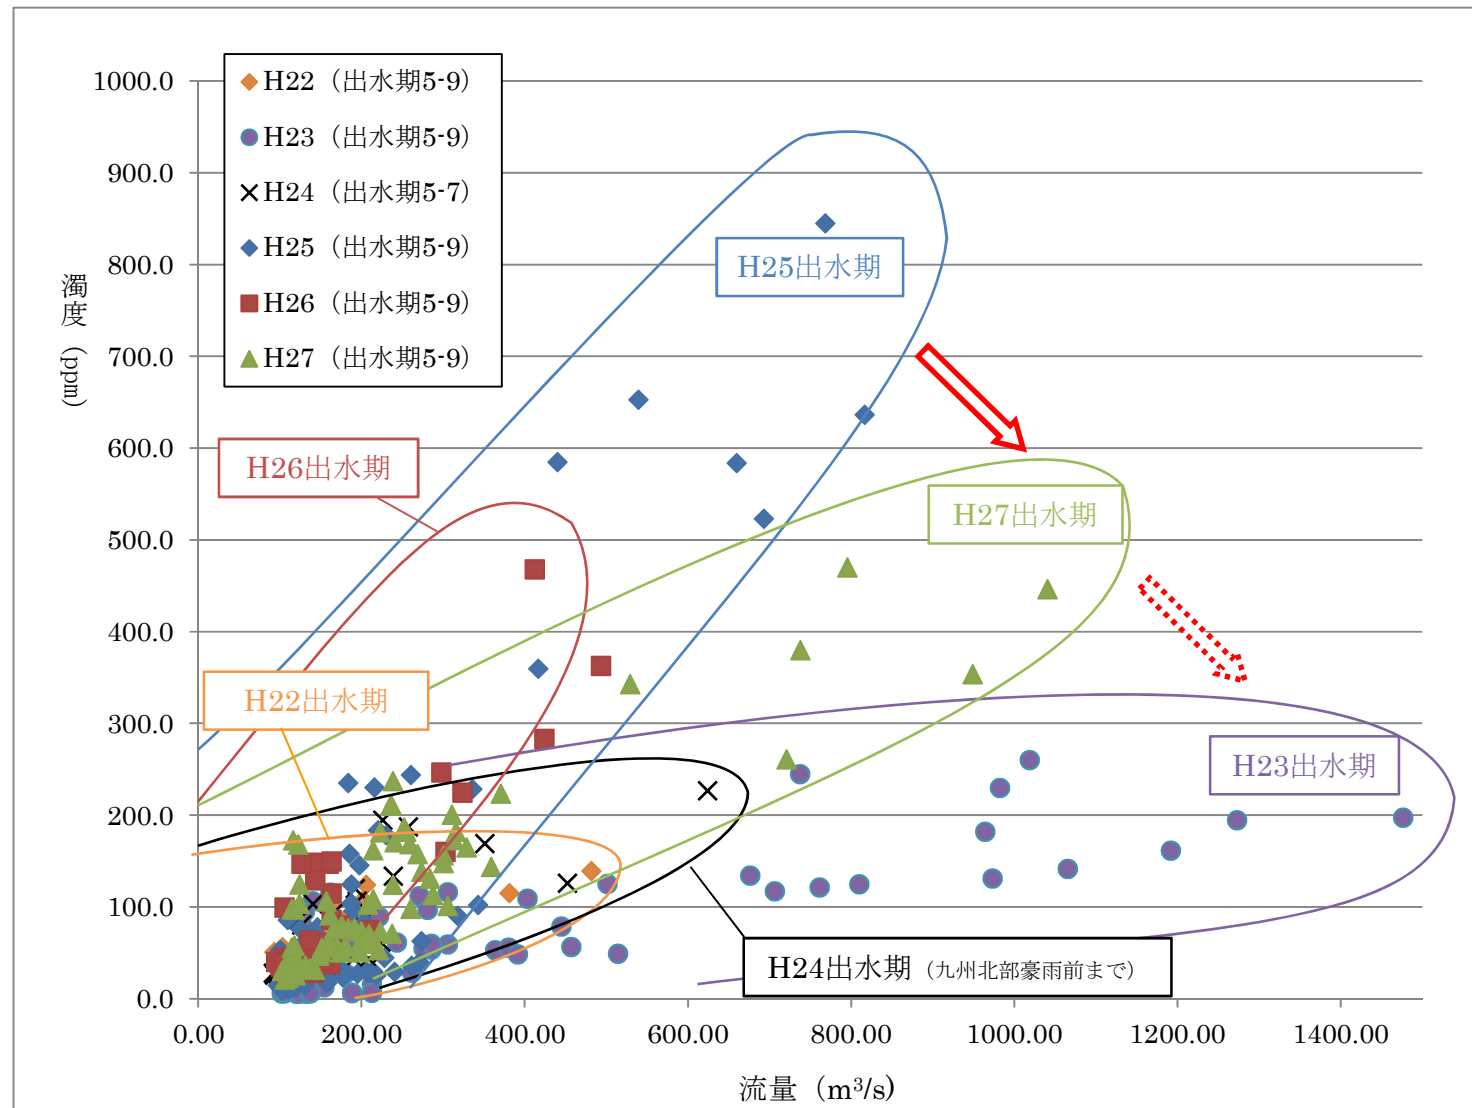
図-6.1.14 立野観測所 濁度経年比較

平成 24 年九州北部豪雨前後の白川の経年的な濁度を確認した結果、九州北部豪雨に伴う斜面崩壊により一時的に濁度が上昇したものの数年かけて低下することが確認された。  
 白川はこれまでも災害のたびに土砂の生産を繰り返してきた河川であり、熊本地震直後の現在は一時的に崩壊斜面からの土砂の生産が多い状況であるが、今後は九州北部豪雨後と同様に数年かけて土砂の生産量が低下していくものと考えられる。  
 これらのことから、現時点で直ちに計画比流入土砂量を変更する必要はないと考えられるが、引き続き白川の土砂の状況を把握していく。(立野ダムの完成は、6 年後の平成 34 年度を予定)

※H23 年度の流量データは参考値、H27 年度の流量データは暫定値であり、今後変更になる可能性がある。  
 ※H24 年度のデータは、H24.7 九州北部豪雨により濁度計が被災（故障）したため、九州北部豪雨前までのデータのみで整理

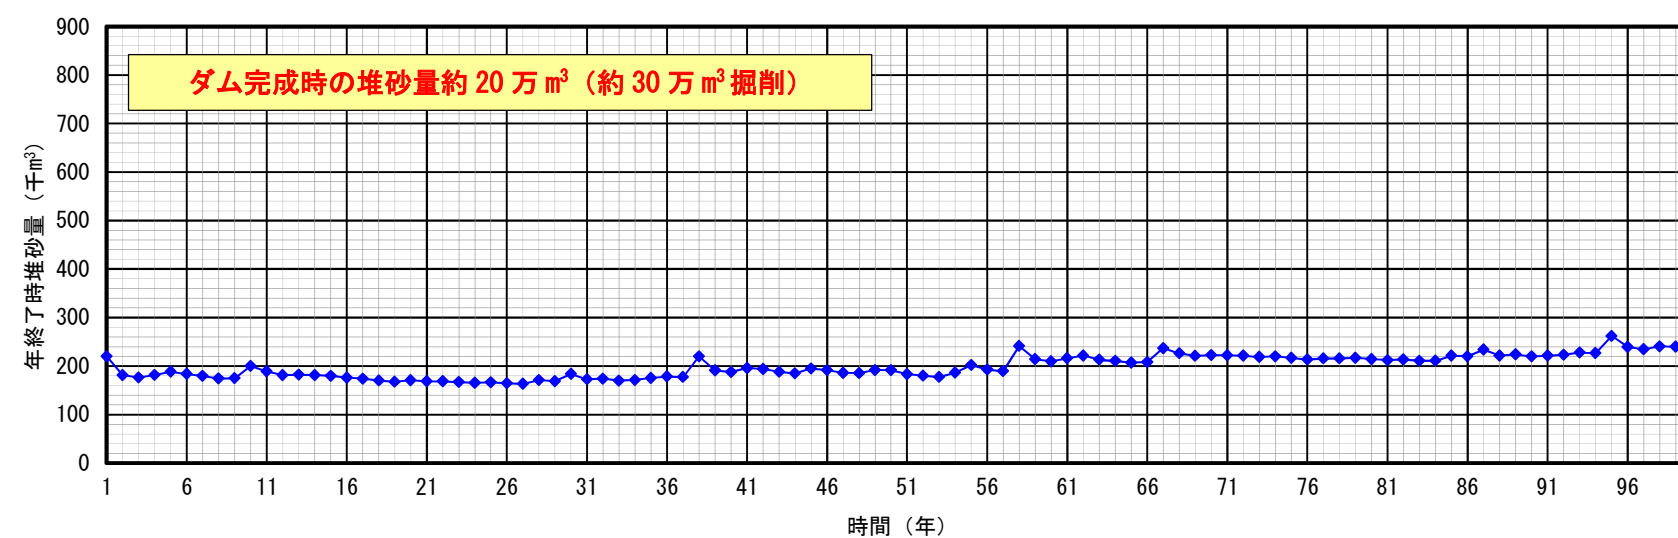
図-6.1.19 河床変動計算結果

立野ダムの完成までに約 30 万  $m^3$  の掘削を行い、立野ダム完成時の堆砂量を約 20 万  $m^3$  として、流量データ等を用いて、一次元河床変動計算により、100 年間の堆砂量のシミュレーションを行った結果、堆砂量の大きな変化はなく概ね 20 万  $m^3$  で平衡堆砂量となることが確認された。

以上のことから、ダム完成時までに約 30 万  $m^3$  の掘削を行い、堆砂量を約 20 万  $m^3$  とすることで、完成時に洪水調節のために必要な容量を確保することは十分可能と考えられる。ダム完成後の維持管理については、洪水後の堆砂の状況を踏まえながら、必要に応じて維持掘削等を適宜実施することにより、立野ダムの洪水調節機能は維持できると考えられる。

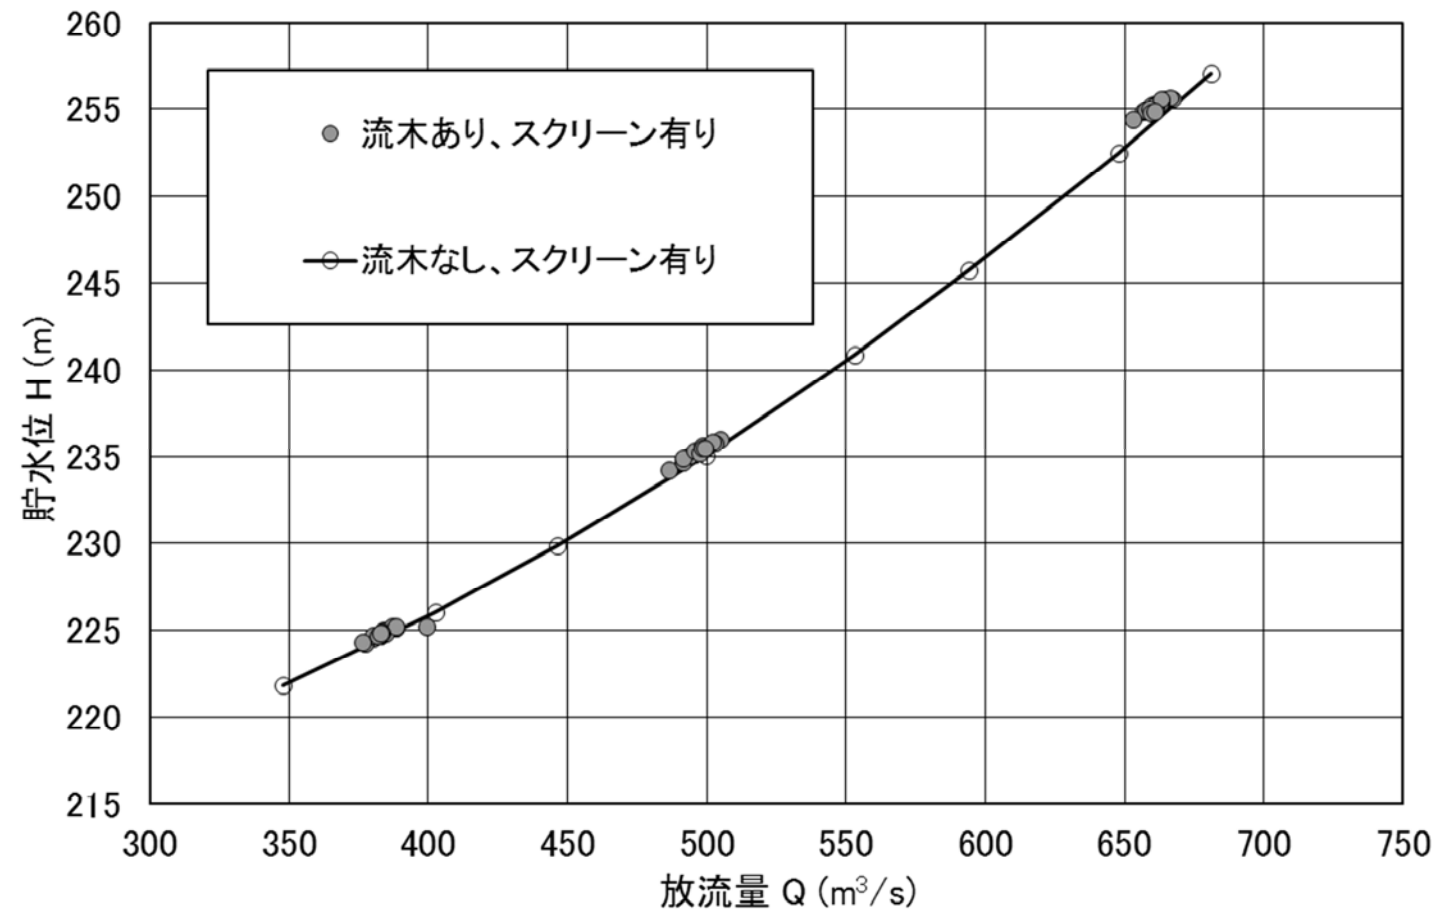
図-6.2.6 水理模型実験の結果（下段放流孔）

水理模型実験の結果、放流孔に設置されるスクリーンにより放流孔まで一定の距離が確保されることから、スクリーン表面の流速が遅くなり、ほとんどの流木は洪水調節による水位上昇に合わせて浮き上がる。さらに、浮き上がった流木は、水位低下に合わせて下がり、河床の放流孔前に堆積する。

水理模型実験の結果では、洪水後の水位の低下に伴い、河床部の放流孔前に流木が堆積するものの、放流孔（高さ 5m×幅 5m）内に流木が固定化されるような閉塞を生じることはなく、洪水調節能力にも影響がないことを確認している。

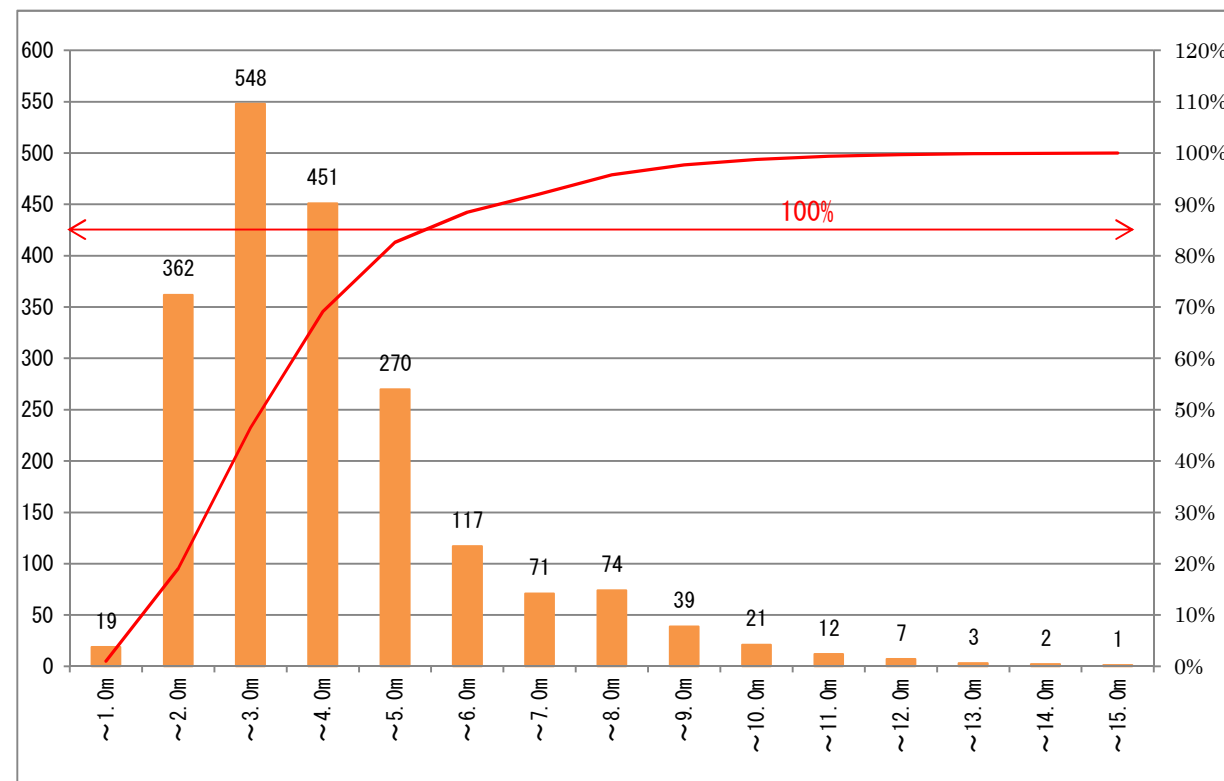
図-6.2.7 流木長の調査結果

熊本地震後の6月洪水により発生し、橋脚等に堆積した流木約2,000本について、撤去時に流木長、直径を計測した結果、流木長は15m以下のものが100%、直径は35cm以下のものが約90%であり、水理模型実験で設定した流木の諸元（流木長と流木直径）とほぼ一致していることから、水理模型実験の流木の設定条件が熊本地震前後で変わらないことを確認した。

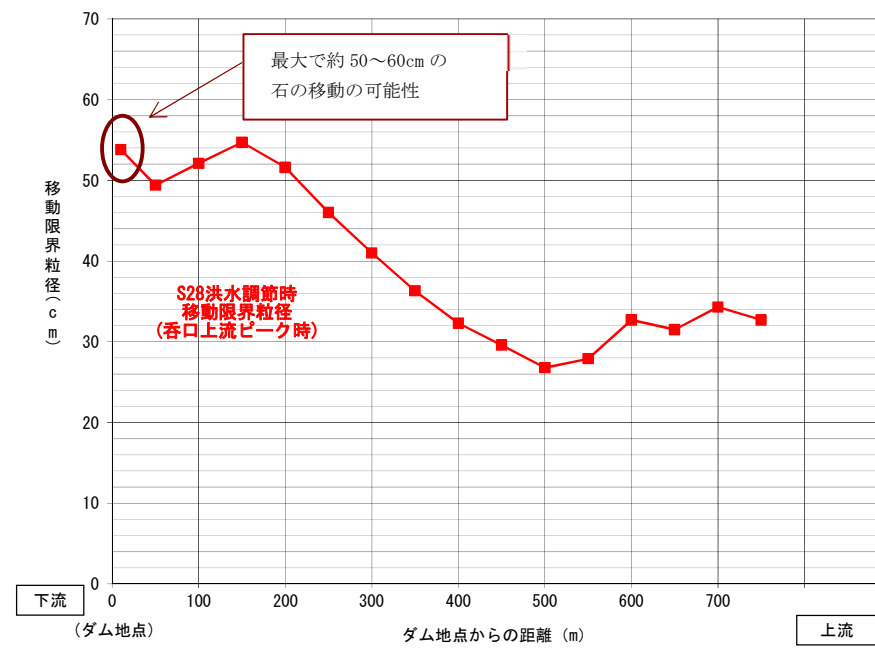
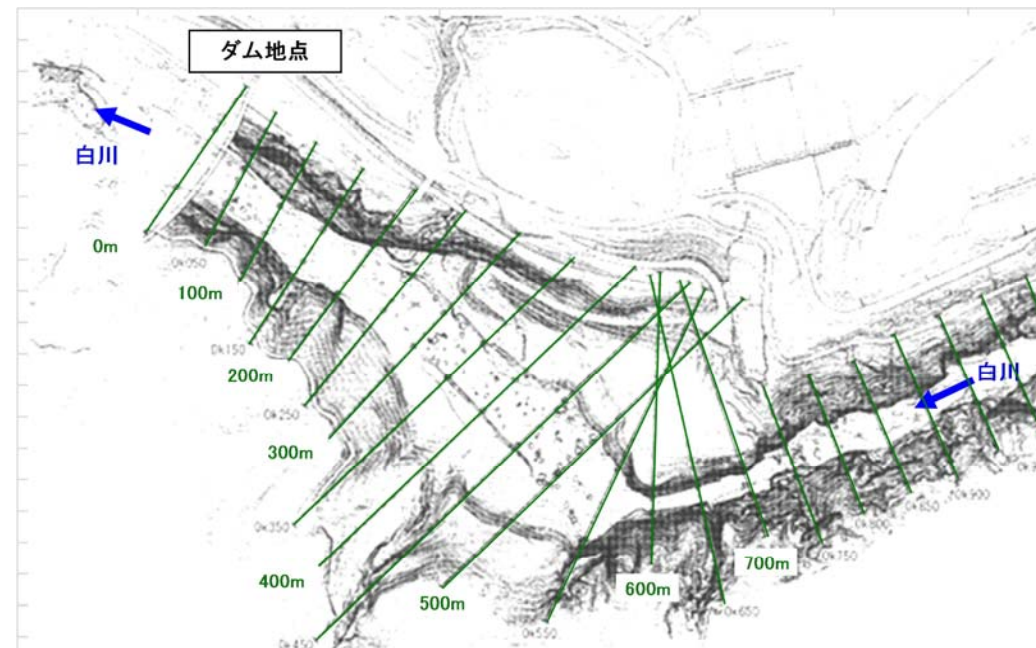
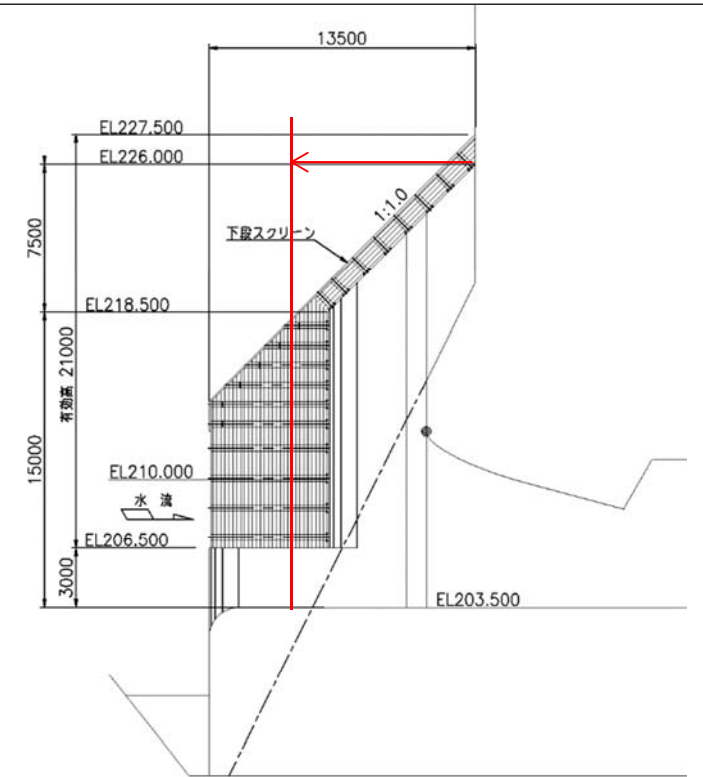
図-6.3.5 ダム貯水池内の最大移動限界粒径（呑口直上流部（10m）最大時）

熊本地震後の6月出水後に湛水予定地内の土砂の堆砂形状をもとに、ダム完成後の湛水予定地内の石の移動についてシミュレーションした結果、ダム直上流（10m）地点で洪水調節中に移動可能と考えられる石の最大粒径（洪水調節後期の水位低下中が最大）は、約50～60cmであり、放流孔（高さ5m×幅5m）内に巨石が固定化されるような閉塞が生じることはなく、洪水調節能力にも影響はないと考えられる。

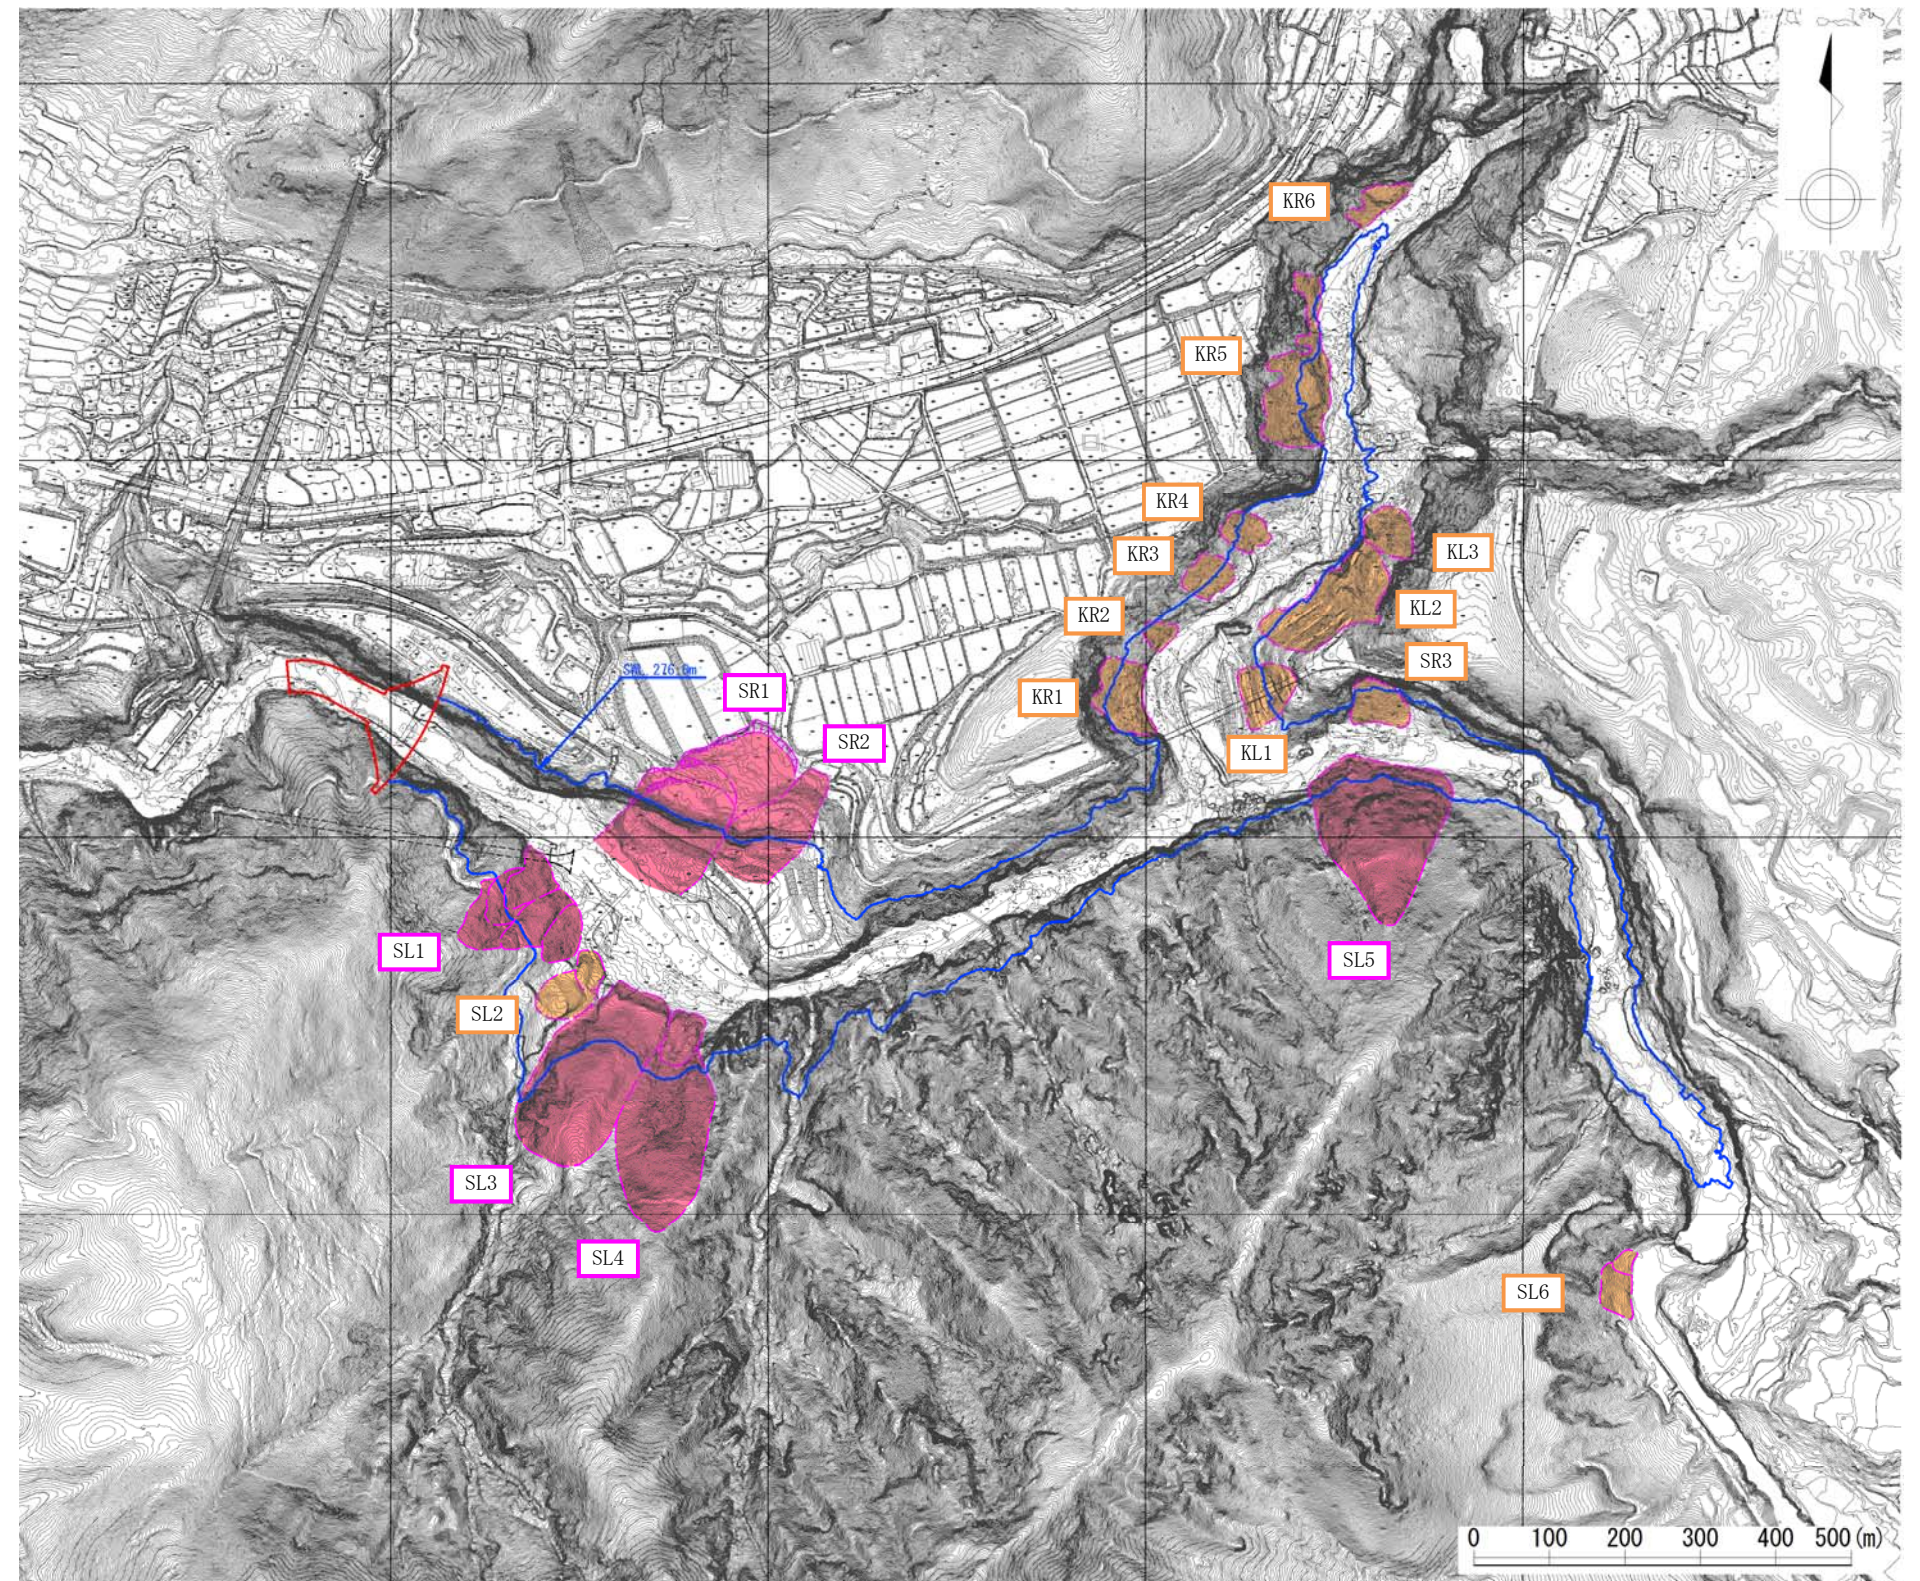
図-6.4.4 貯水池周辺の地すべり地形等の分布

現地踏査対象斜面として抽出された斜面のうち、地すべり状地形として抽出された斜面が6地区、崖錐斜面（層厚が厚いと推定されたもの）として抽出された斜面が10地区である。今後、熊本地震前の斜面对策の検討と同様、技術指針に基づき、地形判読、現地踏査、必要に応じて精査、安定性評価及び対策工の検討、必要に応じた対策工を実施することになる。なお、抽出された斜面の規模は約1,000m<sup>2</sup>～約31,000m<sup>2</sup>であり、これまで国内で対策を実施した実績も存在するなど、斜面对策は十分可能である。

地区	斜面番号	面積(m <sup>2</sup> )
白川左岸	SL1	15,000
	SL2	5,000
	SL3	29,000
	SL4	26,000
	SL5	27,000
	SL6	3,000
白川右岸	SR1	31,000
	SR2	12,000
	SR3	4,000
黒川左岸	KL1	5,000
	KL2	12,000
	KL3	4,000
黒川右岸	KR1	6,000
	KR2	1,000
	KR3	3,000
	KR4	3,000
	KR5	12,000
	KR6	2,000
