立野ダム建設に係る技術委員会
報告書

平成 28 年 9 月

立野ダム建設に係る技術委員会

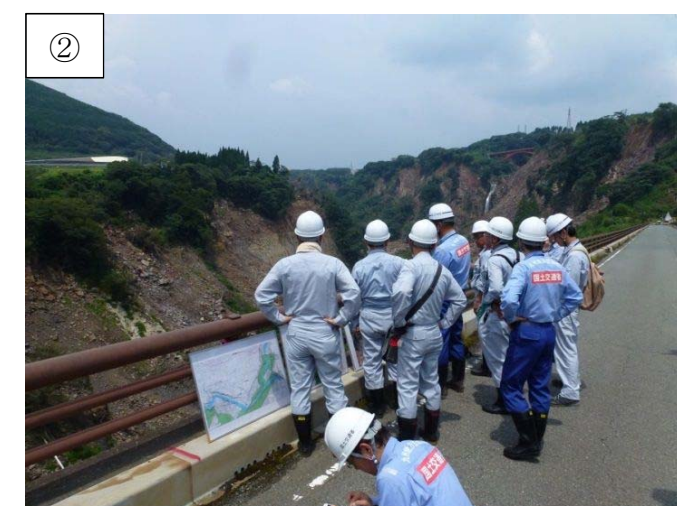
写真-1.3.6 湛水予定地斜面の確認状況

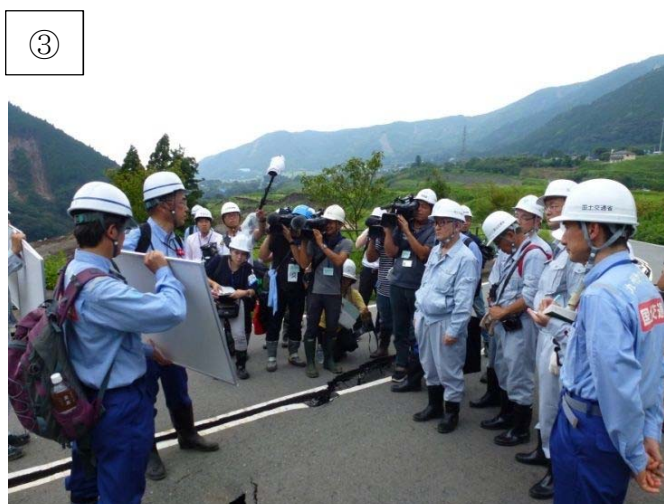
写真-1.3.7 北向山断層の確認状況

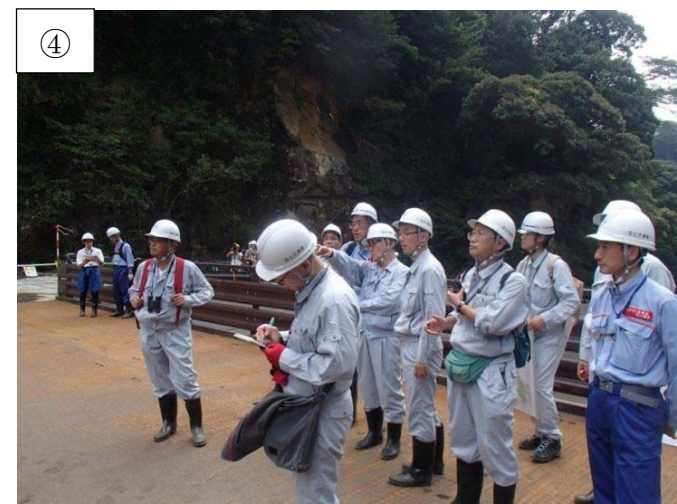
写真-1.3.8 基礎岩盤の確認状況

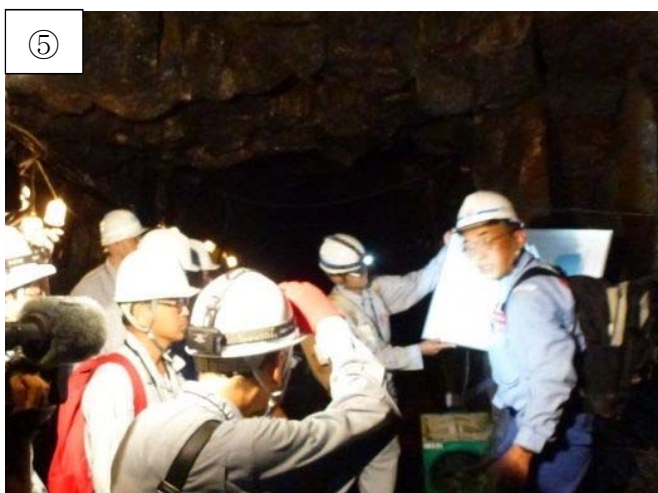
写真-1.3.9 横坑の確認状況

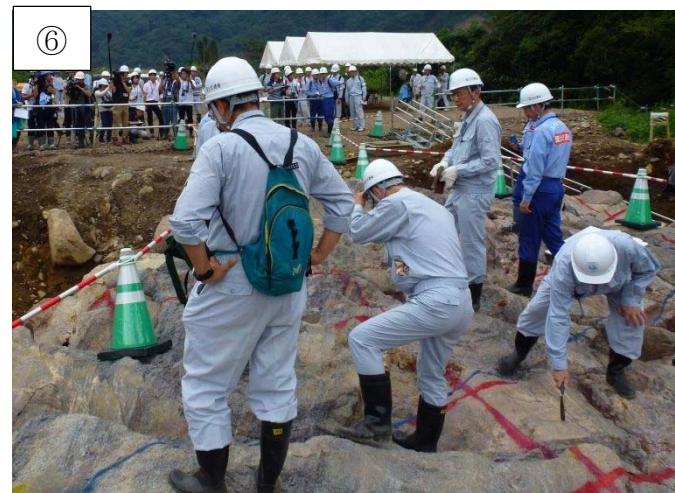
写真-1.3.10 頭部排土箇所の確認状況

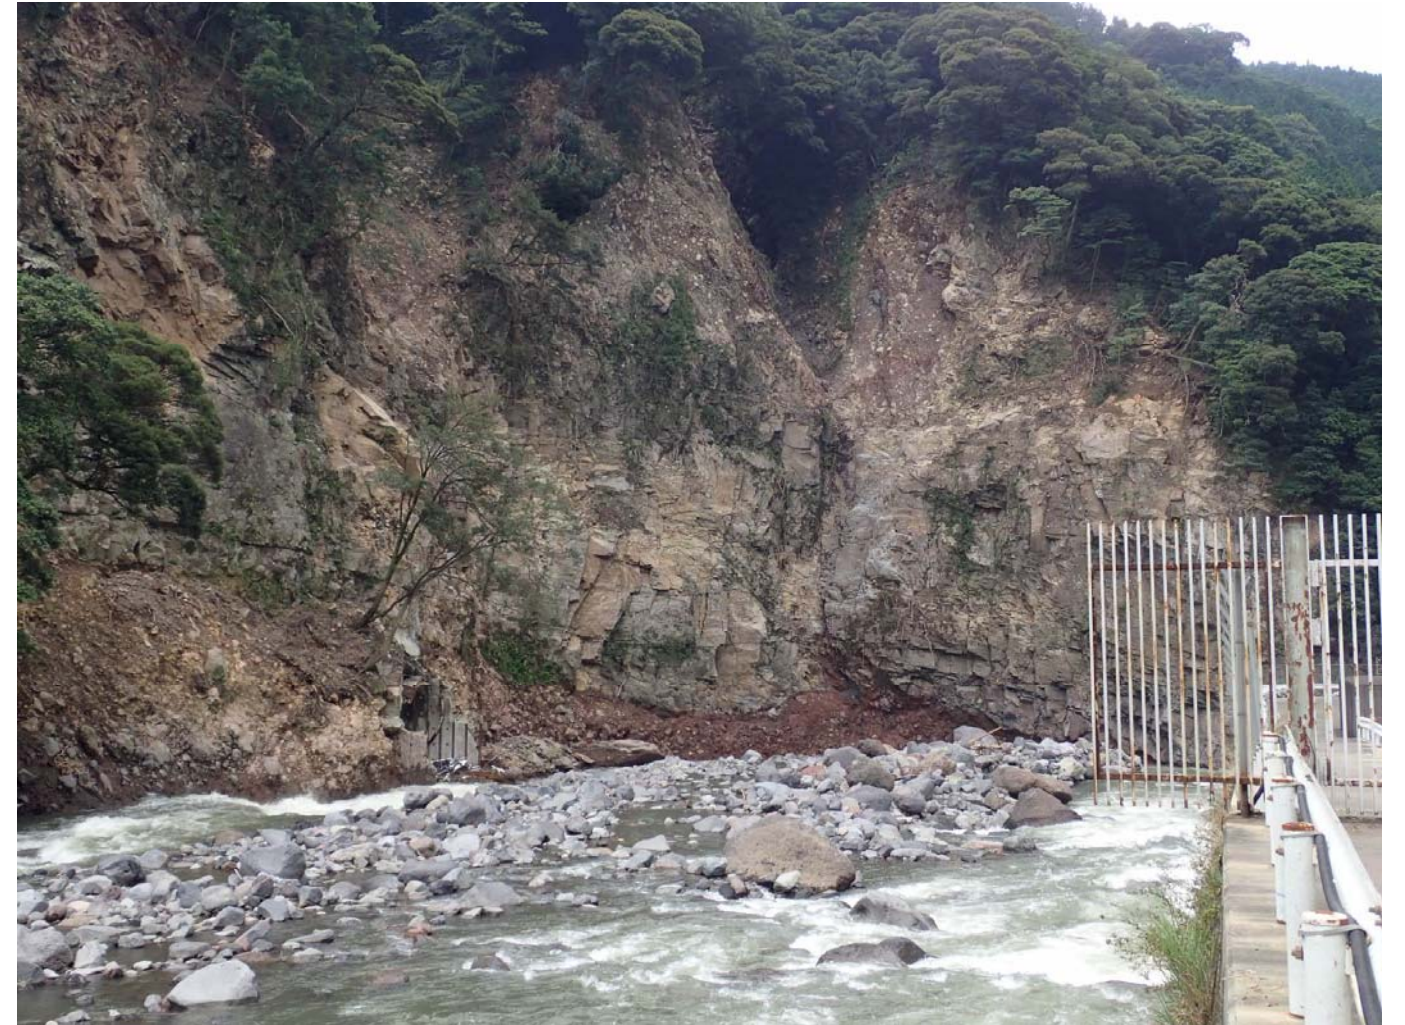
写真-4.2.3 文献断層 25 延長部の岩盤露頭

文献断層 25 の北端として示されている白川左岸の岩盤露頭や周辺の連続露頭を調査した結果、断層による変位地形や、断層は確認されなかった。
また、白川右岸側の構造物に変状も確認されないことから、ダム敷及びその近傍まで連続しないことを再確認した。

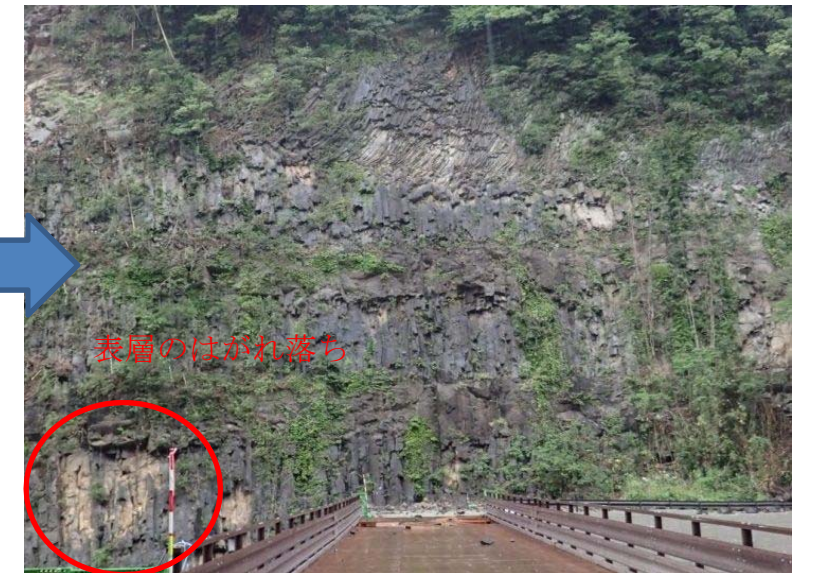
写真-5.3.3 ダムサイト右岸（地震後）

ダム敷及びその近傍にて地表露頭踏査を実施した結果、表層のはがれ落ちはあるものの基礎岩盤として問題となるような変状は認められない。

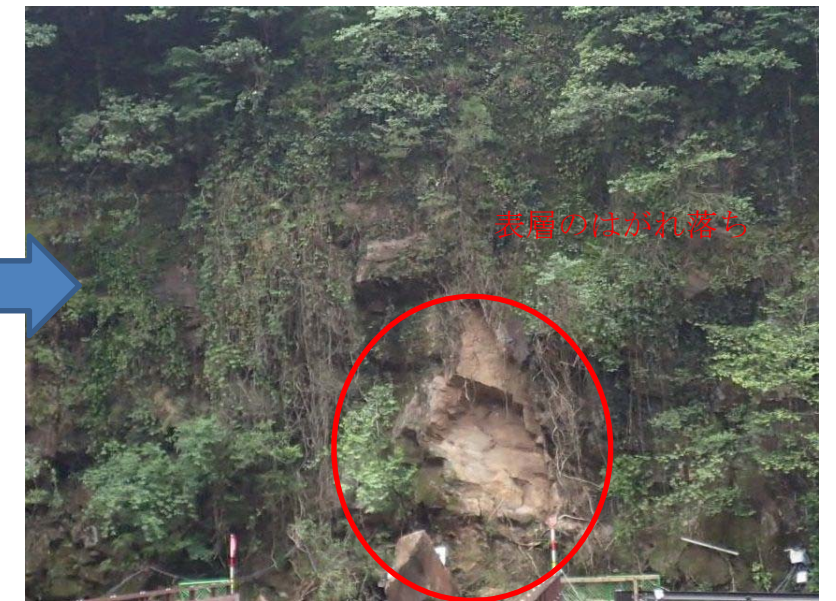
写真-5.3.5 ダムサイト左岸（地震後）

- ・ダム敷周辺にて地表露頭踏査を実施した結果、表層のはがれ落ちはあるものの基礎岩盤として問題となるような変状は確認されなかった。
- ・地質調査横坑にて、先阿蘇火山岩類、立野溶岩等のダム基礎岩盤を調査した結果、横坑壁のごく一部で小規模な岩片の抜け落ち等が確認されたものの、地震前に確認している岩盤節理の開口状況に変化はなく、新たに確認できるような開口も確認されなかった。基礎岩盤の性状の変化も確認されなかった。
- ・新規に掘削を実施した2本のボーリングコアとボアホールカメラ画像を確認した結果、立野溶岩塊状部（低位～高位標高まで）の亀裂（割れ目）は密着しており、基礎岩盤の変状も確認されなかった。
- ・地震前の調査でボアホールカメラ撮影を実施している既存ボーリング孔（B-250）を対象に、地震前後の累積開口量を比較した結果、ほとんど差は確認されず、亀裂（割れ目）も密着しており、基礎岩盤の変状も確認されなかった。
- ・ダムサイトの右岸高位標高部の頭部排土調査を実施した結果、基礎岩盤の変状は確認されなかった。

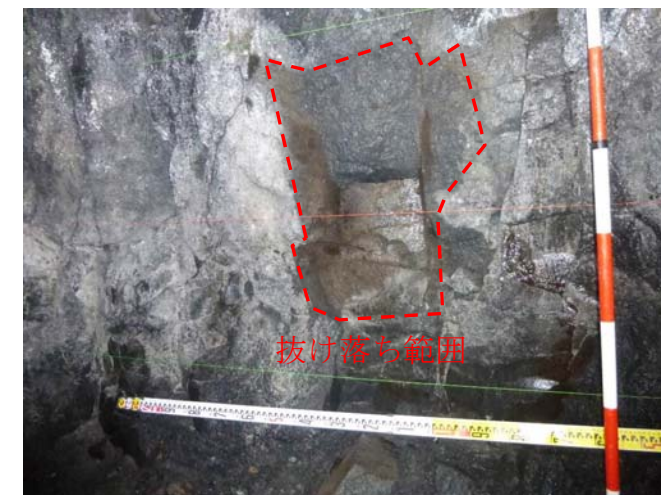
⑦入り口より 22.0m（下流側壁面）

- ・横坑壁のごく一部で小規模な岩片の抜け落ちが確認された。
- ・地震前に確認している岩盤節理の開口状況に変化はなく、新たに確認できるような開口も確認されなかった。
- ・基礎岩盤の性状の変化は確認されなかった。

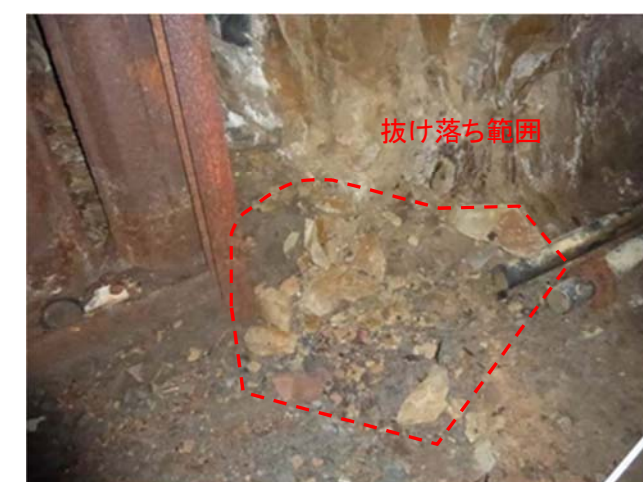
⑥入り口より 14.5m (下流側壁面)

- 横坑壁のごく一部で小規模な岩片の抜け落ちが確認された。
- 地震前に確認している岩盤節理の開口状況に変化はなく、新たに確認できるような開口も確認されなかった。
- 基礎岩盤の性状の変化は確認されなかった。

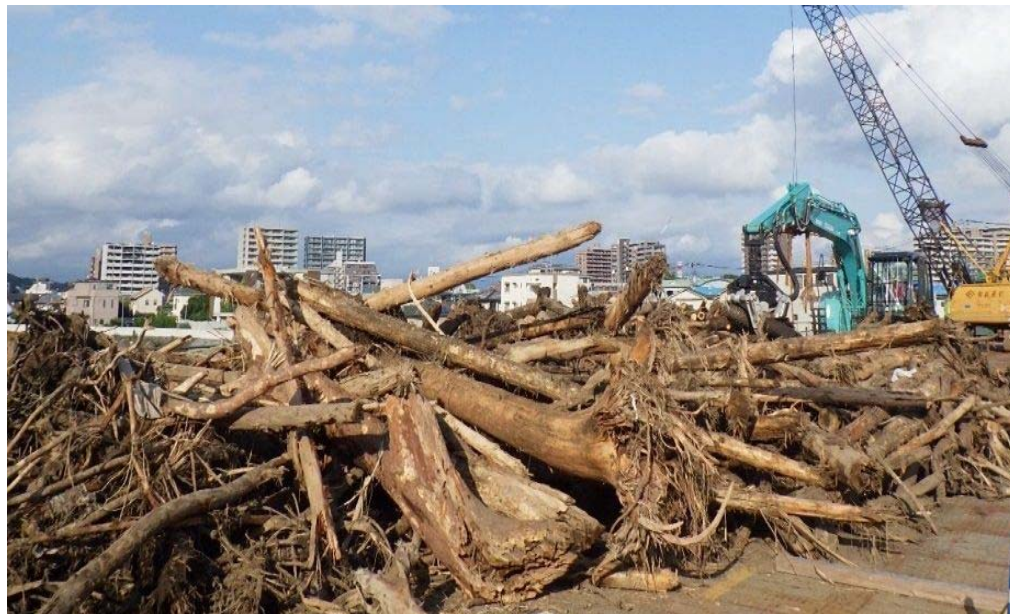
熊本地震後の6月洪水により発生し、橋脚等に堆積した流木約2,000本について、撤去時に流木長、直径を計測した結果、流木長は15m以下のものが100%、直径は35cm以下のものが約90%であり、水理模型実験で設定した流木の諸元（流木長と流木直径）とほぼ一致していることから、水理模型実験の流木の設定条件が熊本地震前後で変わらないことを確認した。

写真-6.2.3 明午橋流木状況

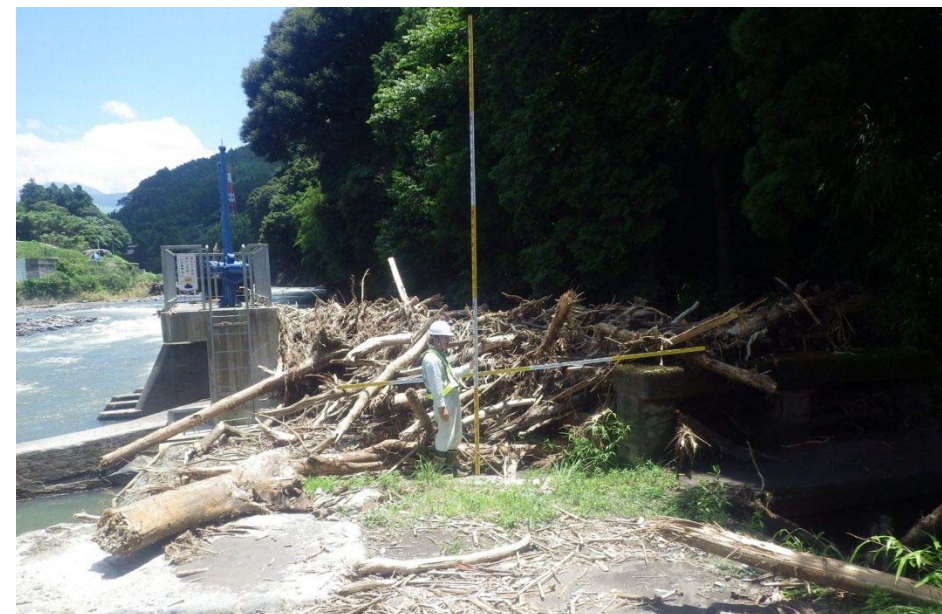
写真-6.2.4 畑井手堰流木状況
