4.2 基礎岩盤（熊本地震前）

4.3 基礎岩盤（熊本地震後）

4.3.1 追加調査の目的

4.3.2 追加調査の結果

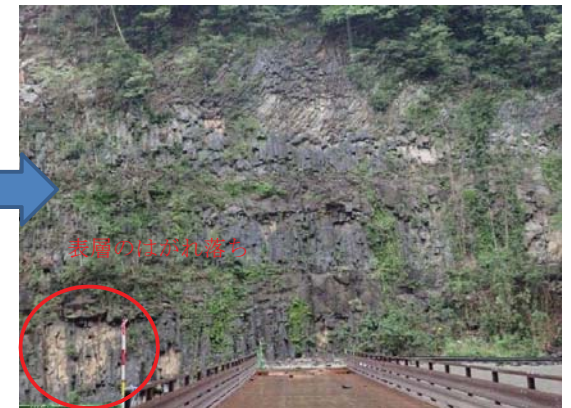
写真-4.3.3 ダムサイト右岸（地震後）

ダム敷及びその近傍にて地表露頭踏査を実施した結果、表層のはがれ落ちはあるものの基礎岩盤として問題となるような変状は認められない。
