5. 熊本地震を踏まえたダム機能の維持

5.1 総貯水容量の確認

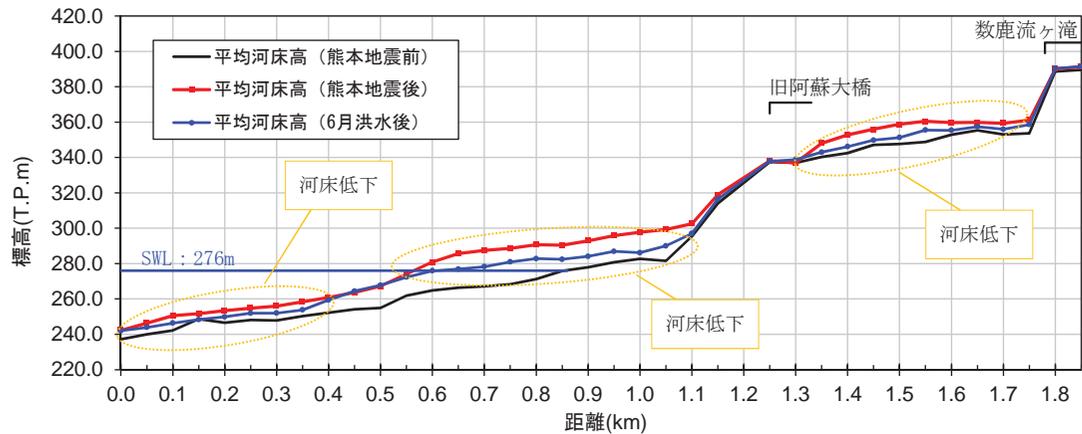
図-5.1.6 黒川縦断面図（湛水予定地周辺）

熊本地震前後及び6月洪水後の航空レーザ測量結果から、平均河床高縦断面を作成した結果、堆積した土砂が洪水により下流に流下していることが確認された。

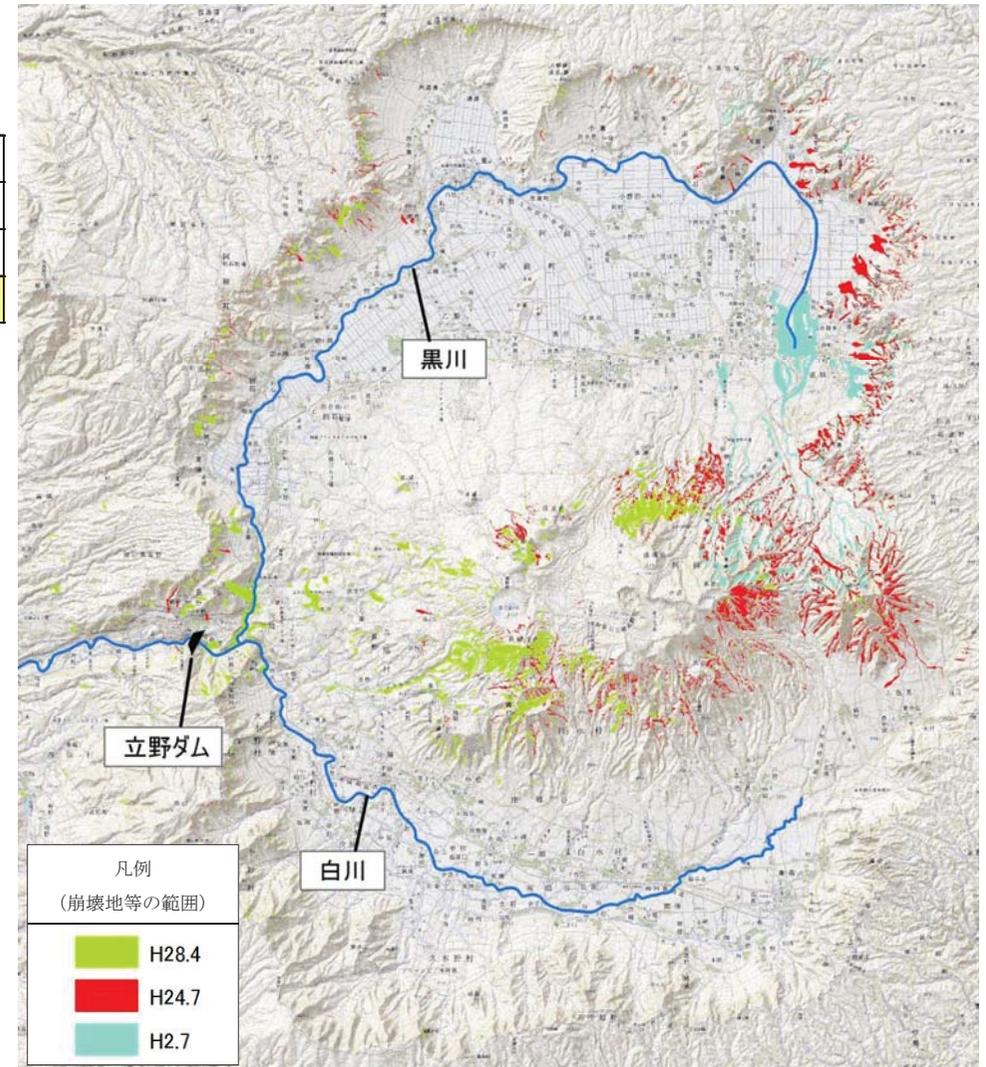
図-5.1.8 阿蘇カルデラ内の斜面崩壊状況

白川は、昭和28年、平成2年、平成24年など、これまでも豪雨のたびに、阿蘇カルデラ内の斜面が崩壊することで、土砂及び流木の生産を繰り返してきた河川である。平成24年の九州北部豪雨では、阿蘇中岳より東側と外輪山の東側に斜面崩壊が集中していたが、熊本地震では、阿蘇中岳より西側斜面と外輪山の西側に斜面崩壊が集中している特徴がある。

- 平成24年の九州北部豪雨後の阿蘇カルデラ内の崩壊面積と、熊本地震後の崩壊面積を比較した結果、九州北部豪雨後が約4.7km²、熊本地震後が約2.9km²である。
- 崩壊面積に不安定土砂の面積を加えた場合、九州北部豪雨後が約7.1km²、熊本地震後が約5.9km²である。

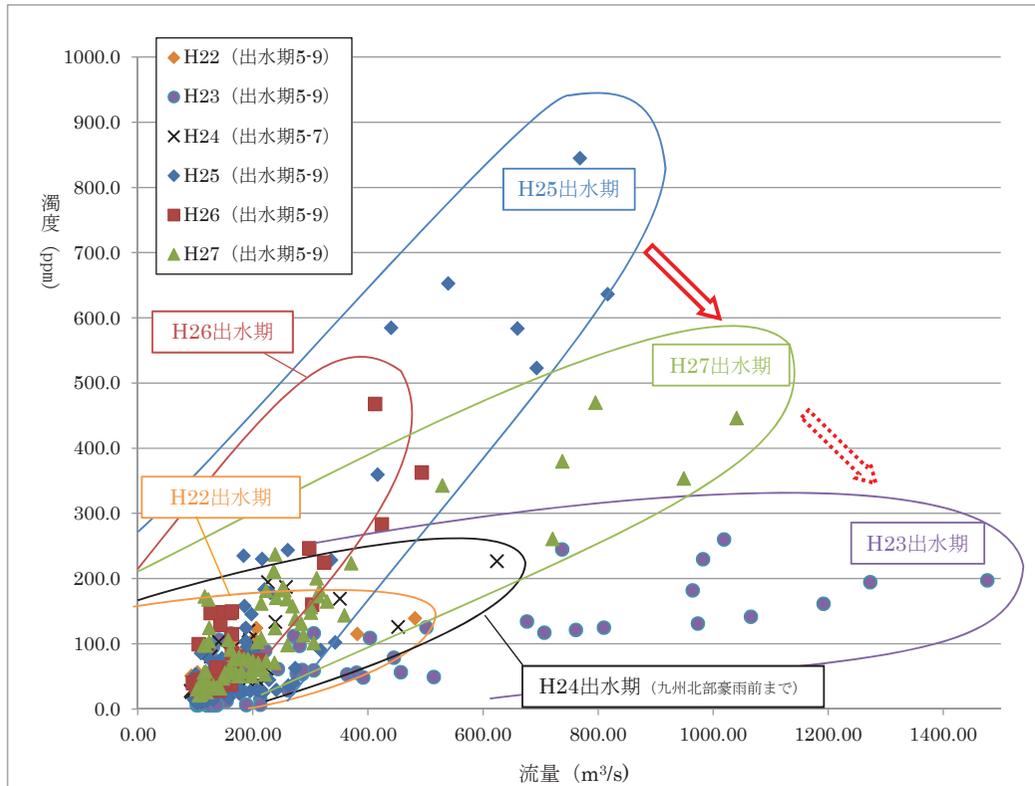
図-5.1.14 立野観測所 濁度経年比較

平成 24 年九州北部豪雨前後の白川の経年的な濁度を確認した結果、九州北部豪雨に伴う斜面崩壊により一時的に濁度が上昇したものの数年かけて低下することが確認された。白川はこれまでも災害のたびに土砂の生産を繰り返してきた河川であり、熊本地震直後の現在は一時的に崩壊斜面からの土砂の生産が多い状況であるが、今後は九州北部豪雨後と同様に数年かけて土砂の生産量が低下していくものと考えられる。これらのことから、現時点で直ちに計画流入土砂量を変更する必要はないと考えられるが、引き続き白川の土砂の状況を把握していく。(立野ダムの完成は、6 年後の平成 34 年度を予定)

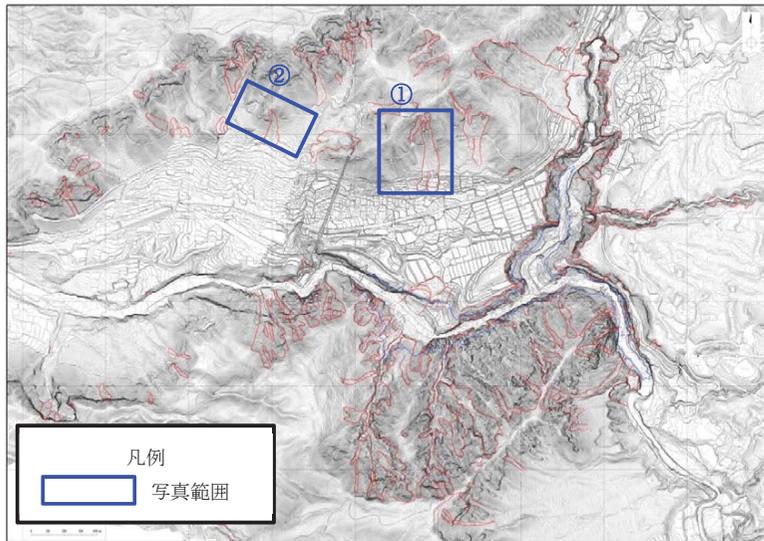
図-5.1.18 立野ダム周辺の崩壊状況図（6月洪水後）

立野ダムの湛水予定地周辺について、航空レーザ測量を用いて崩壊面積を推計した結果、熊本地震後で約 0.6km²、6 月洪水後で約 0.9km²の斜面崩壊が確認されており、熊本地震後の降雨により斜面崩壊の範囲が少しずつ広がっている。

平成 24 年の九州北部豪雨で斜面崩壊を起し、その後対策を実施済みであった斜面は、今回の熊本地震及びその後の降雨でも大きな被害は受けておらず、斜面の安定対策や土砂の流出抑制対策は技術的に十分可能である。

土砂の流出は、崩壊斜面の対策が順次講じられることで抑制されていくと考えられる。

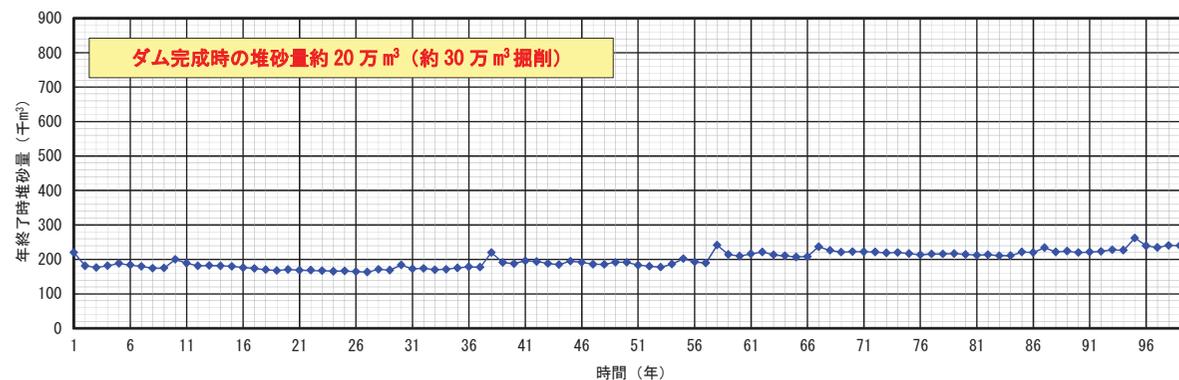
図-5.1.19 河床変動計算結果

立野ダムの完成までに約 30 万 m³の掘削を行い、立野ダム完成時の堆砂量を約 20 万 m³として、流量データ等を用いて、一次元河床変動計算により、100 年間の堆砂量のシミュレーションを行った結果、堆砂量の大きな変化はなく概ね 20 万 m³で平衡堆砂量となることが確認された。

以上のことから、ダム完成時までに約 30 万 m³の掘削を行い、堆砂量を約 20 万 m³とすることで、完成時に洪水調節のために必要な容量を確保することは十分可能と考えられる。ダム完成後の維持管理については、洪水後の堆砂の状況を踏まえながら、必要に応じて維持掘削等を適宜実施することにより、立野ダムの洪水調節機能は維持できると考えられる。

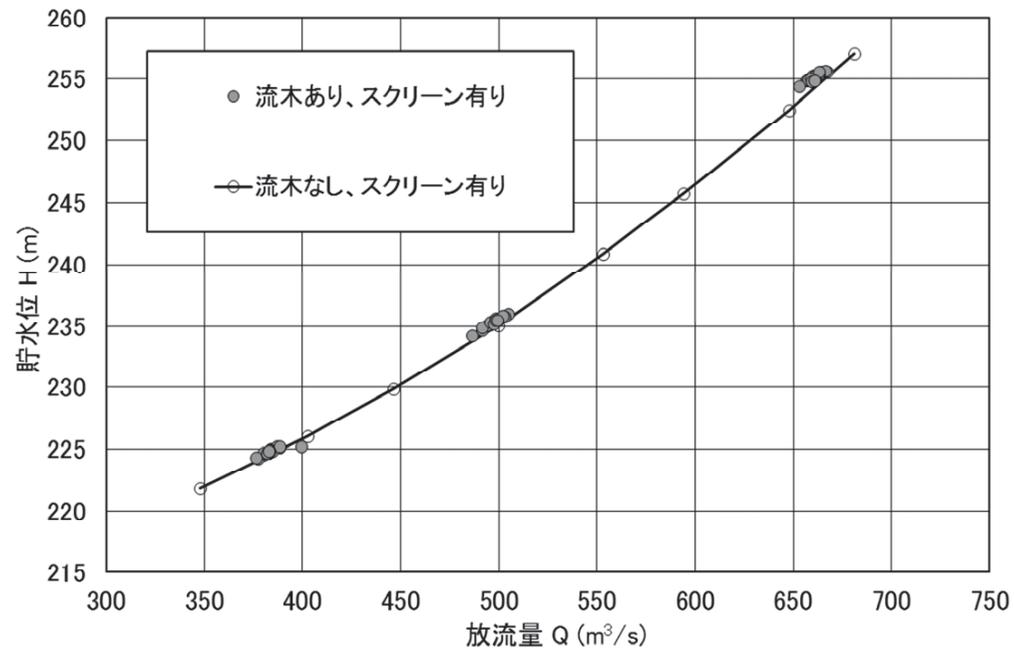
図-5.2.6 水理模型実験の結果（下段放流孔）

水理模型実験の結果、放流孔に設置されるスクリーンにより放流孔まで一定の距離が確保されることから、スクリーン表面の流速が遅くなり、ほとんどの流木は洪水調節による水位上昇に合わせて浮き上がる。さらに、浮き上がった流木は、水位低下に合わせて下がり、河床の放流孔前に堆積する。

水理模型実験の結果では、洪水後の水位の低下に伴い、河床部の放流孔前に流木が堆積するものの、放流孔（高さ 5m×幅 5m）内に流木が固定化されるような閉塞を生じることはなく、洪水調節能力にも影響がないことを確認している。

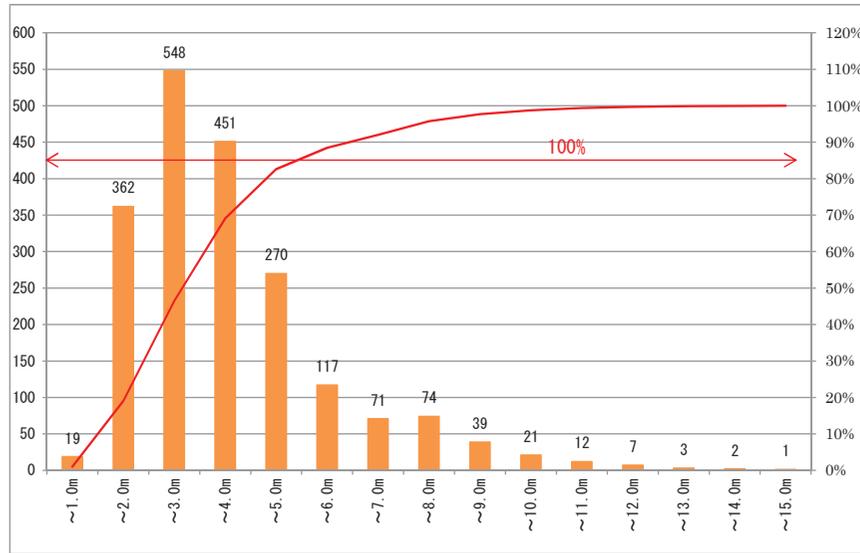
図-5.2.7 流木長の調査結果

熊本地震後の6月洪水により発生し、橋脚等に堆積した流木約2,000本について、撤去時に流木長、直径を計測した結果、流木長は15m以下のものが100%、直径は35cm以下のものが約90%であり、水理模型実験で設定した流木の諸元（流木長と流木直径）とほぼ一致していることから、水理模型実験の流木の設定条件が熊本地震前後で変わらないことを確認した。

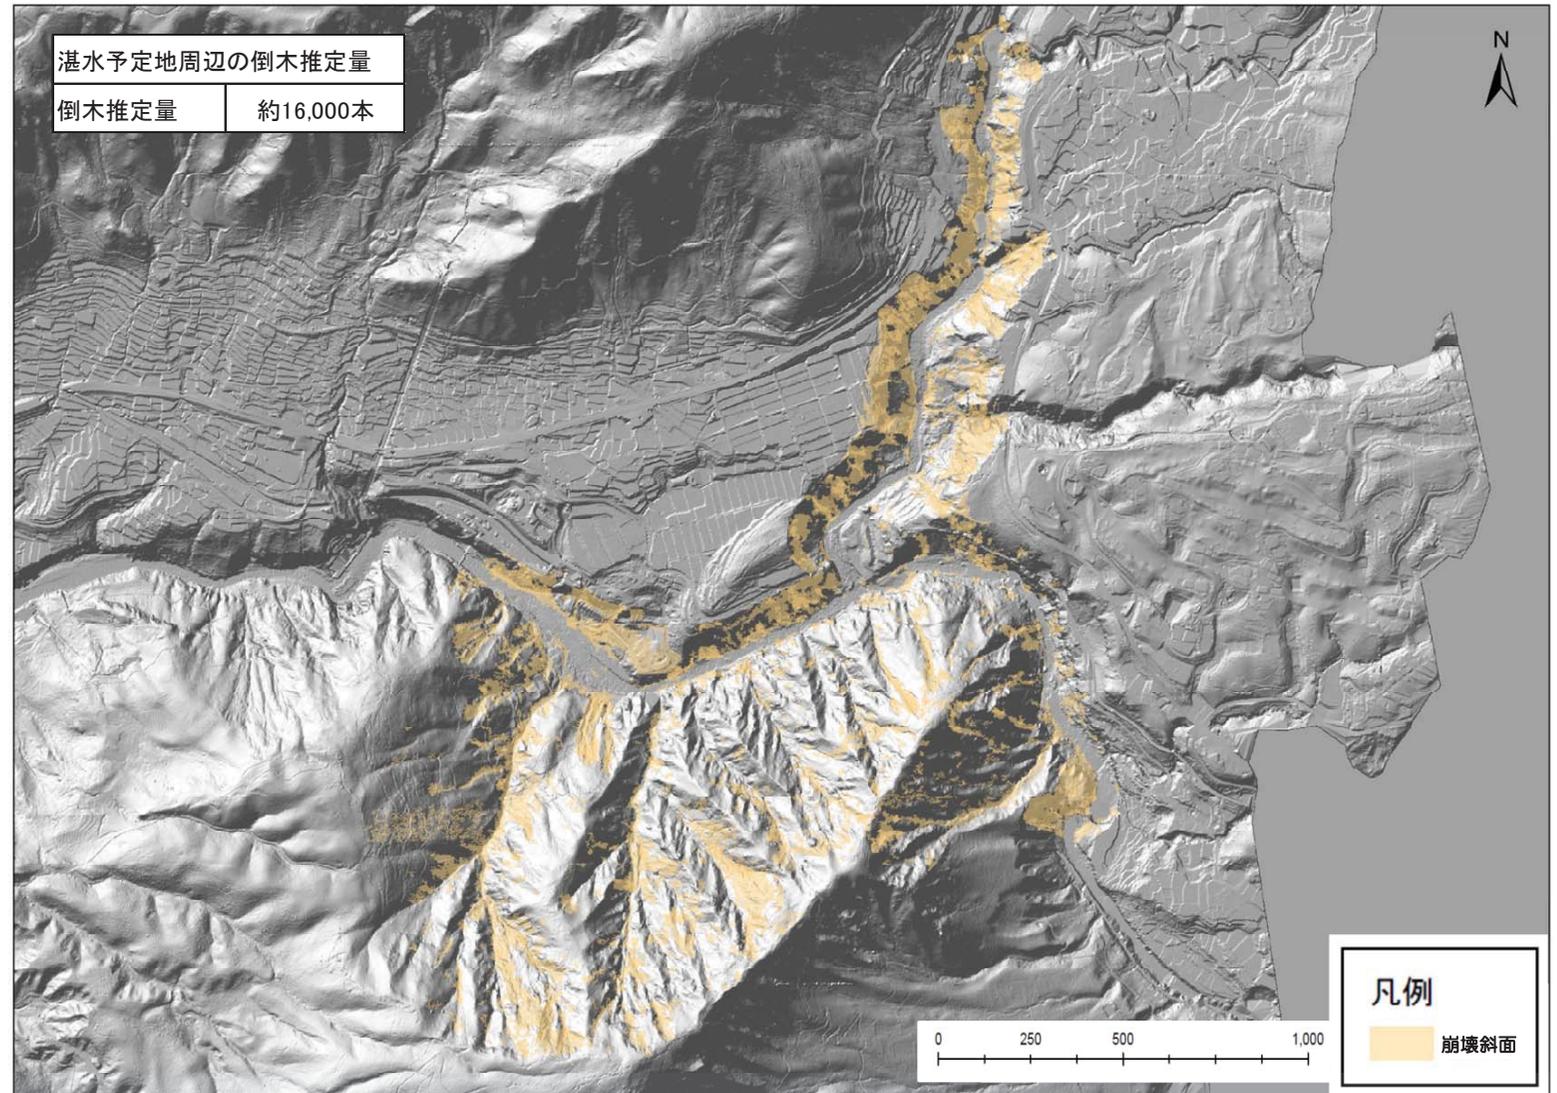
図-5.2.10 熊本地震後の崩壊斜面範囲

航空レーザ測量のデータを用いて6月洪水後の湛水予定地周辺の倒木量を推定した結果、約16,000本の倒木が発生している可能性がある。

水理模型実験では、湛水予定地全体に換算すると約67,000本の流木が水面全体に浮いている状態で実験を実施しており、仮に湛水予定地周辺の倒木が一度に流入した場合でも、水理模型実験の流木の投入条件の範囲内であることを確認した。

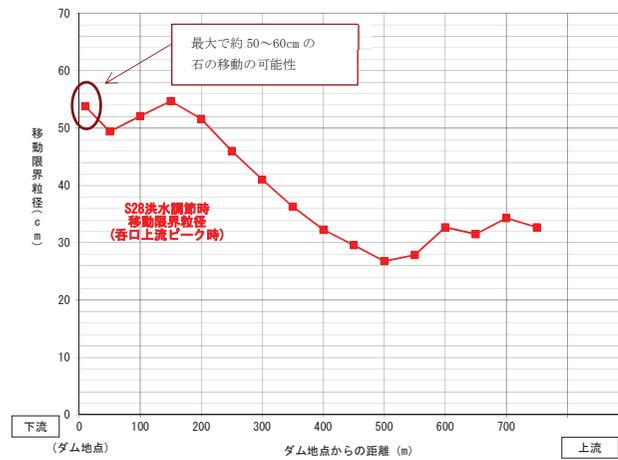
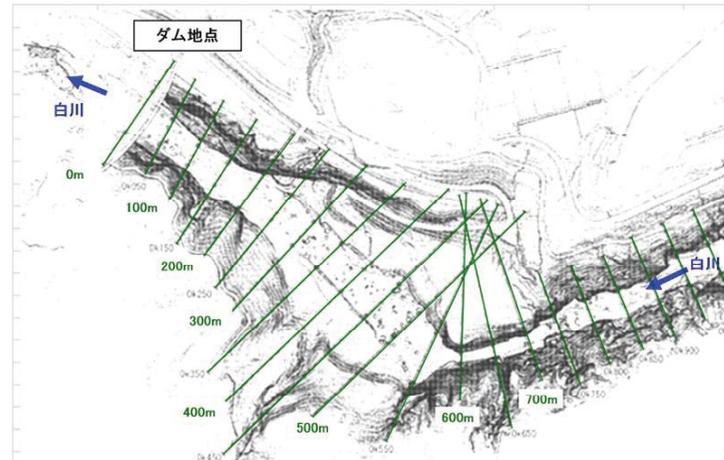
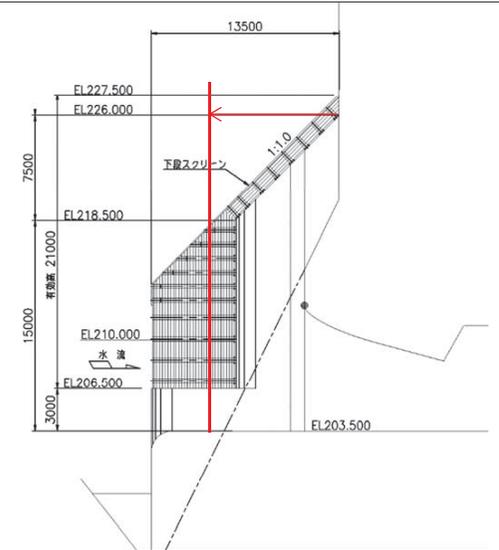
図-5.3.5 ダム貯水池内の最大移動限界粒径（呑口直上流部（10m）最大時）

熊本地震後の6月出水後に湛水予定地内の土砂の堆砂形状をもとに、ダム完成後の湛水予定地内の巨石の移動についてシミュレーションした結果、ダム直上流（10m）地点で洪水調節中に移動可能と考えられる石の最大粒径（洪水調節後期の水位低下中が最大）は、約50～60cmであり、放流孔（高さ5m×幅5m）内に巨石が固定化されるような閉塞が生じることはなく、洪水調節能力にも影響はないと考えられる。

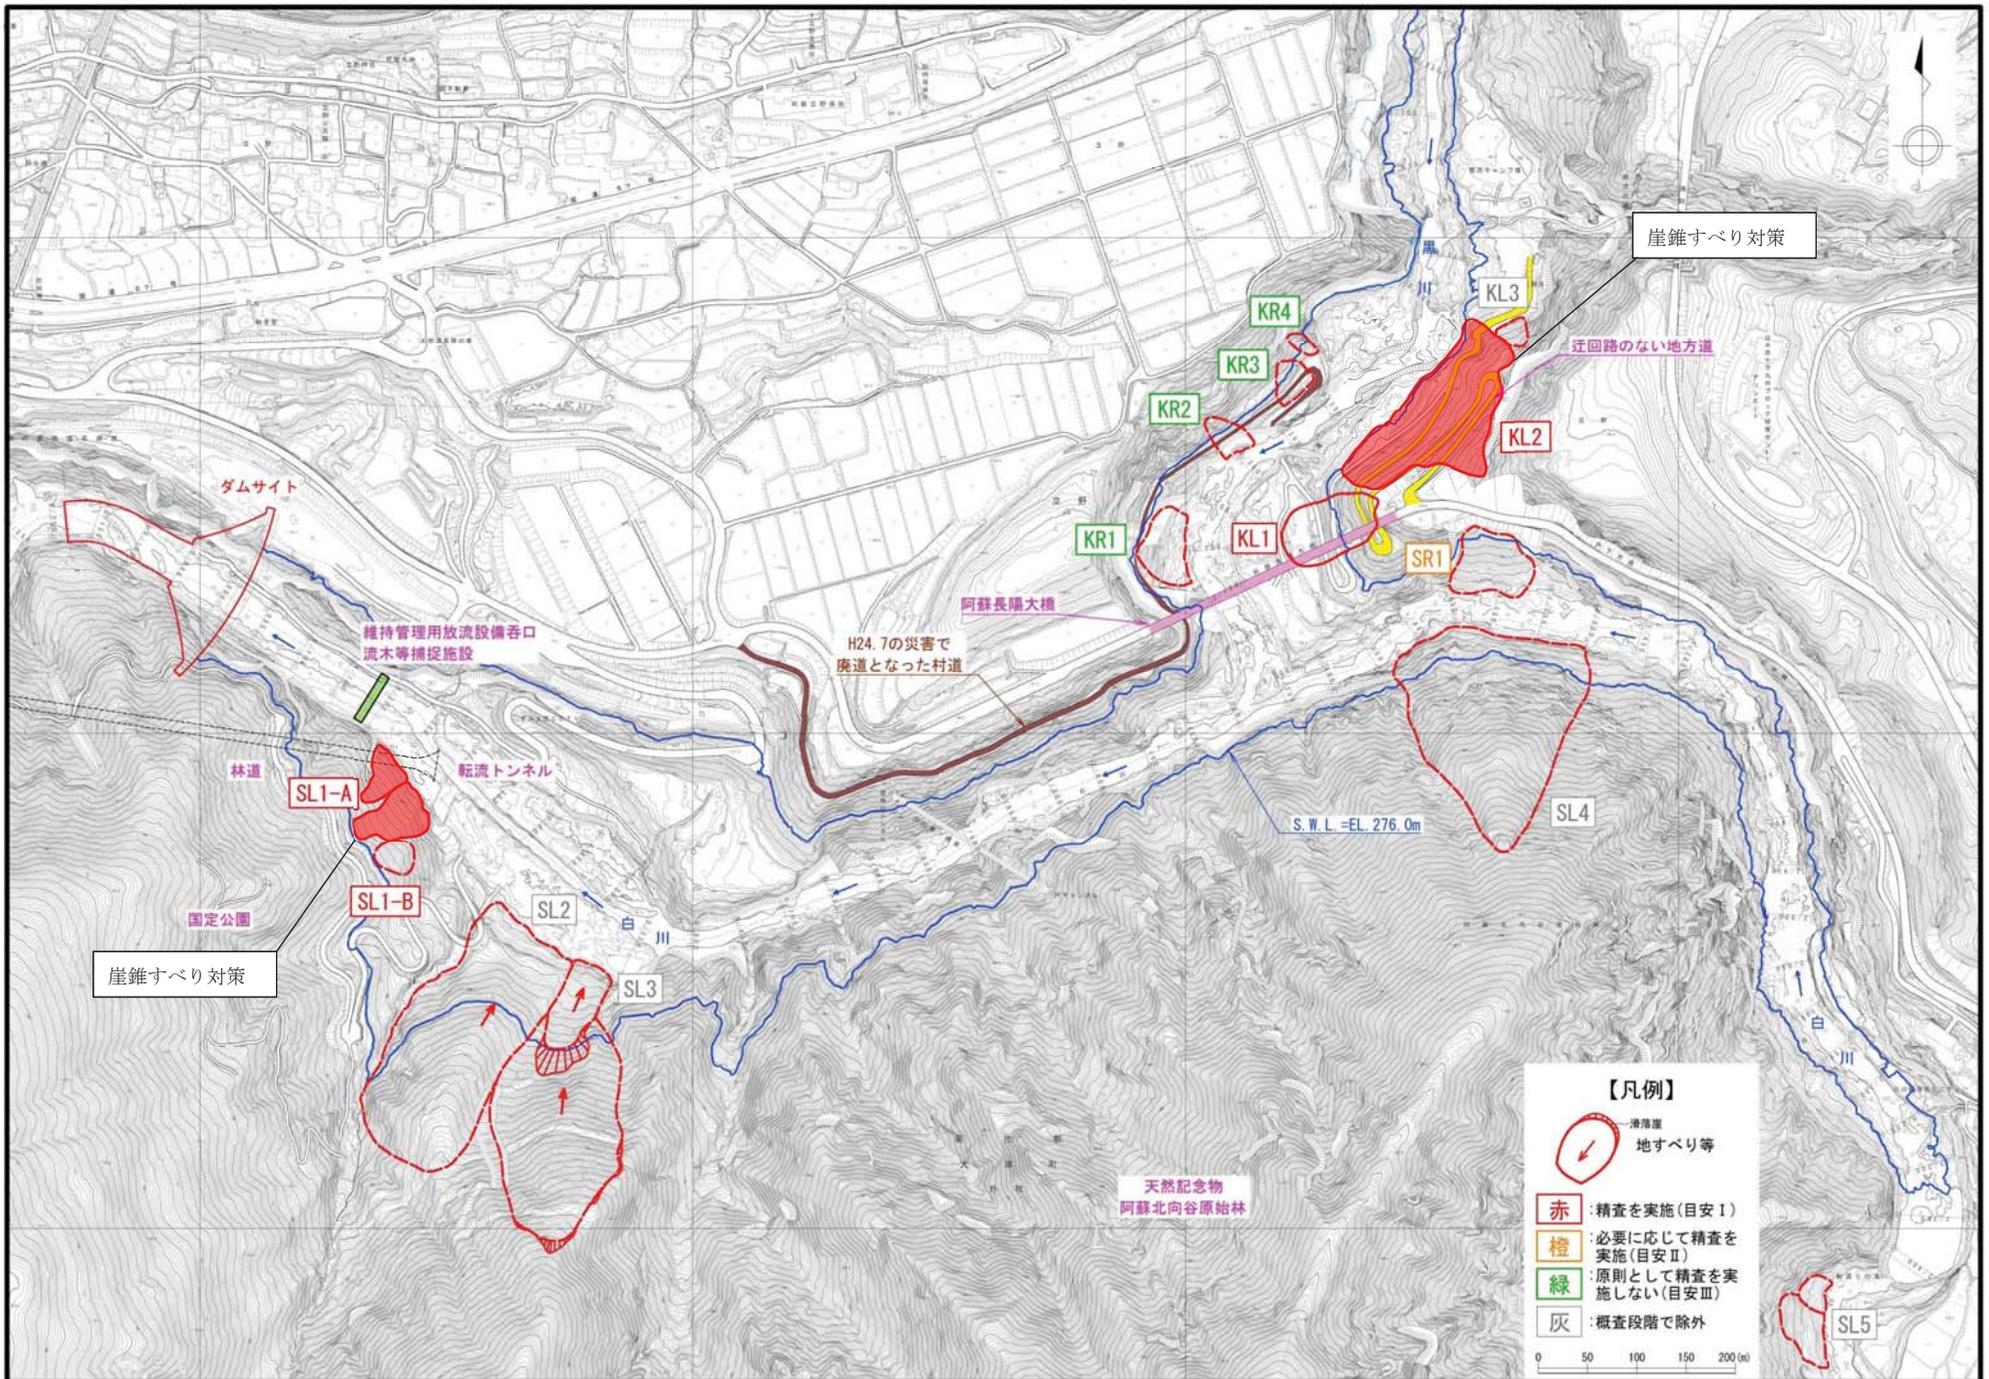
図-5.4.2 湛水予定地周辺斜面調査結果

「貯水池周辺の地すべり調査と対策に関する技術指針（案）・同解説 平成21年7月 国土交通省河川局治水課」（以下、技術指針という）に基づく、立野ダムの湛水予定地周辺の地すべり調査の結果では、湛水予定地周辺に対策が必要とされる地すべりはなく、不安定化の可能性のある崖錐が2地区抽出され、これらについては対策が予定されていた。

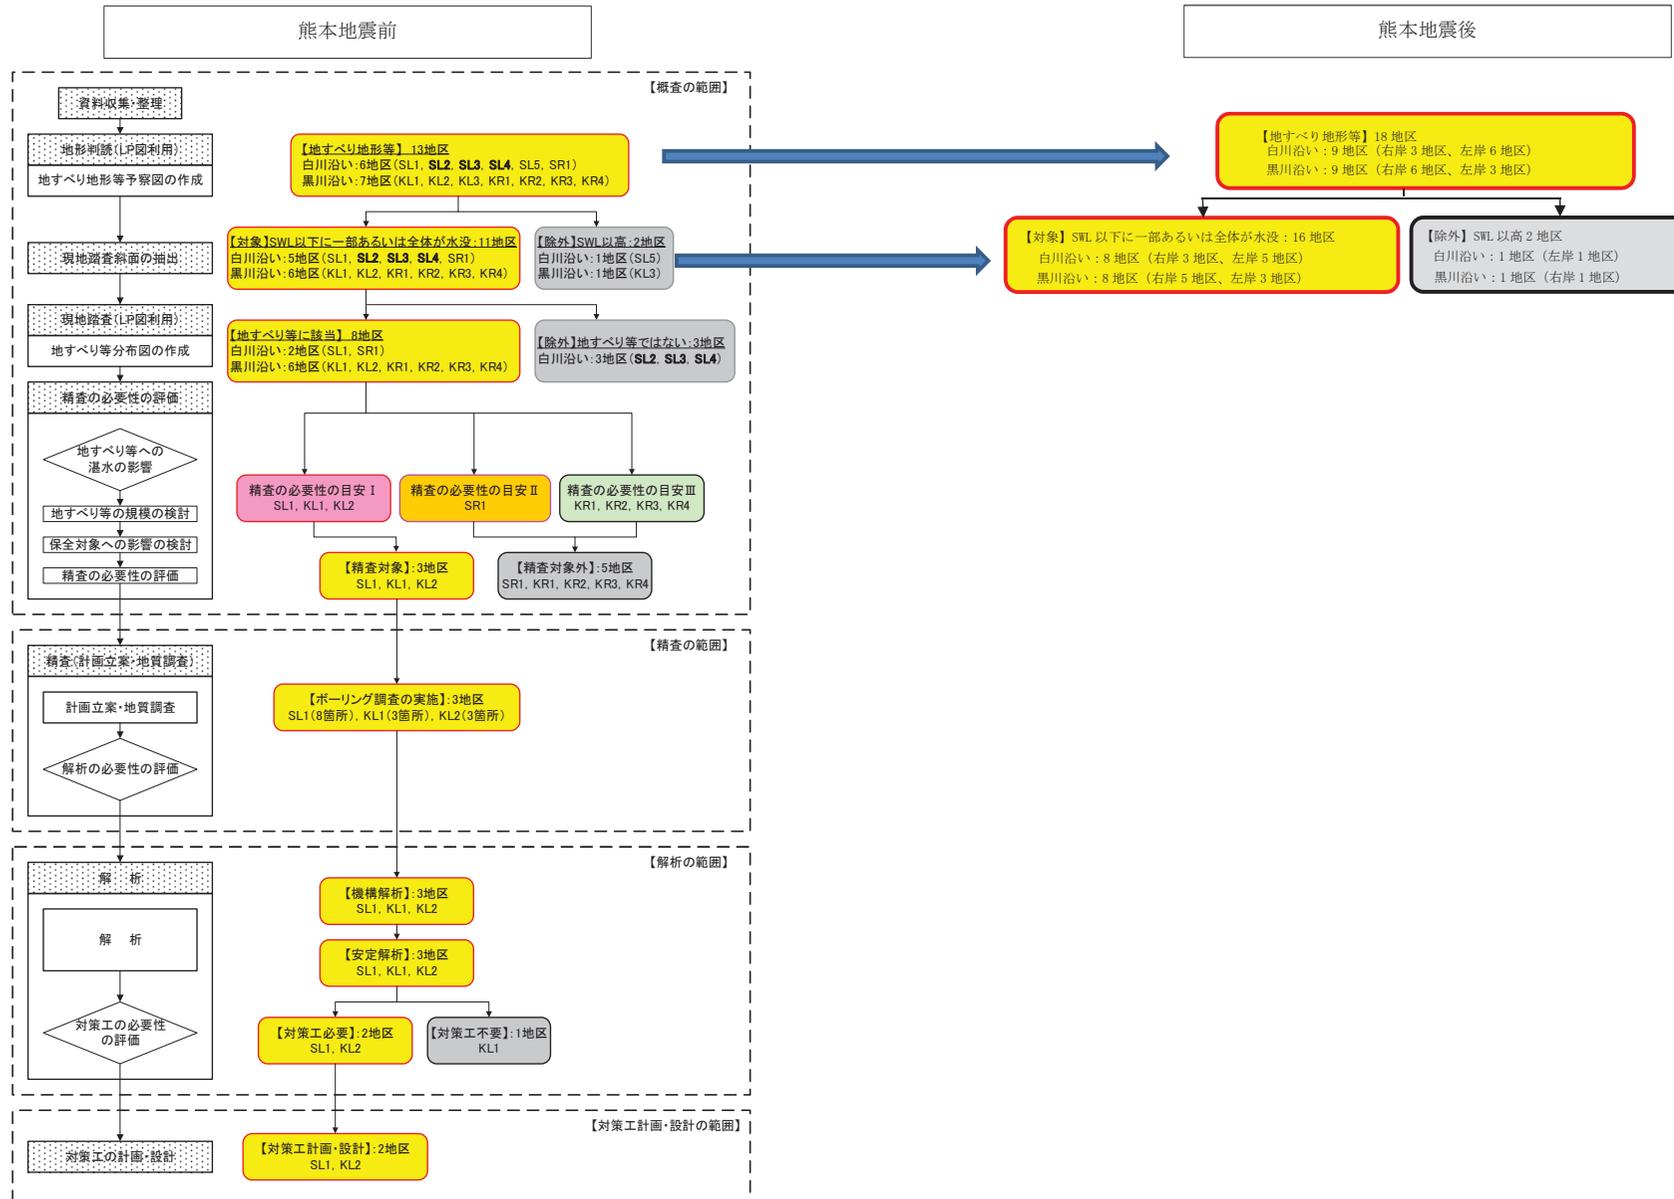
図-5.4.3 熊本地震後の再調査の手順

熊本地震後の湛水予定地周辺斜面については、技術指針に基づき、6月洪水後の航空レーザ測量を基に地形判読を実施した結果、地すべり地形等として熊本地震前に抽出されているものも含めて18地区が再抽出された。このうち立野ダムの湛水による影響を考慮し、サーチャージ水位（SWL276m）以下に土塊の一部、あるいは全体が水没する可能性がある地区を抽出した結果、16地区が現地踏査対象斜面として抽出された。

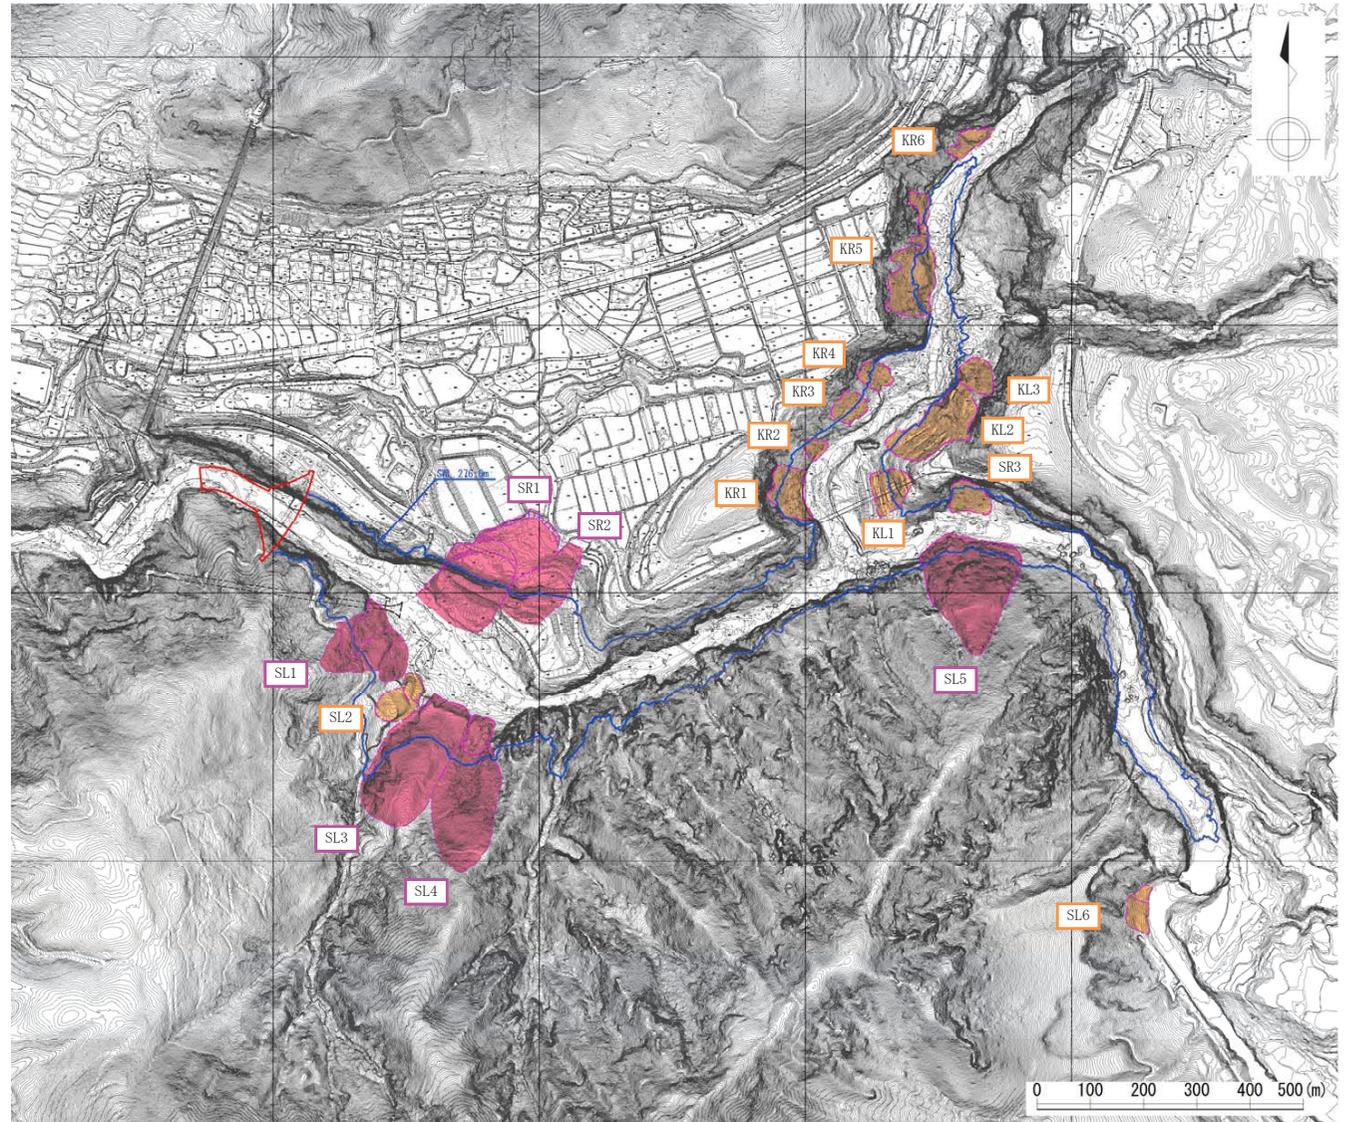
図-5.4.4 貯水池周辺の地すべり地形等の分布

現地踏査対象斜面として抽出された斜面のうち、地すべり状地形として抽出された斜面が6地区、崖錐斜面（層厚が厚いと推定されたもの）として抽出された斜面が10地区である。今後、熊本地震前の斜面对策の検討と同様、技術指針に基づき、地形判読、現地踏査、必要に応じて精査、安定性評価及び対策工の検討、必要に応じた対策工を実施することになる。なお、抽出された斜面の規模は約1,000m²～約31,000m²であり、これまで国内で対策を実施した実績も存在するなど、斜面对策は十分可能である。
