3. 立野ダム建設予定地周辺の第四紀断層

3.1 第四紀断層調査（熊本地震前）

3.2 第四紀断層調査（熊本地震後）

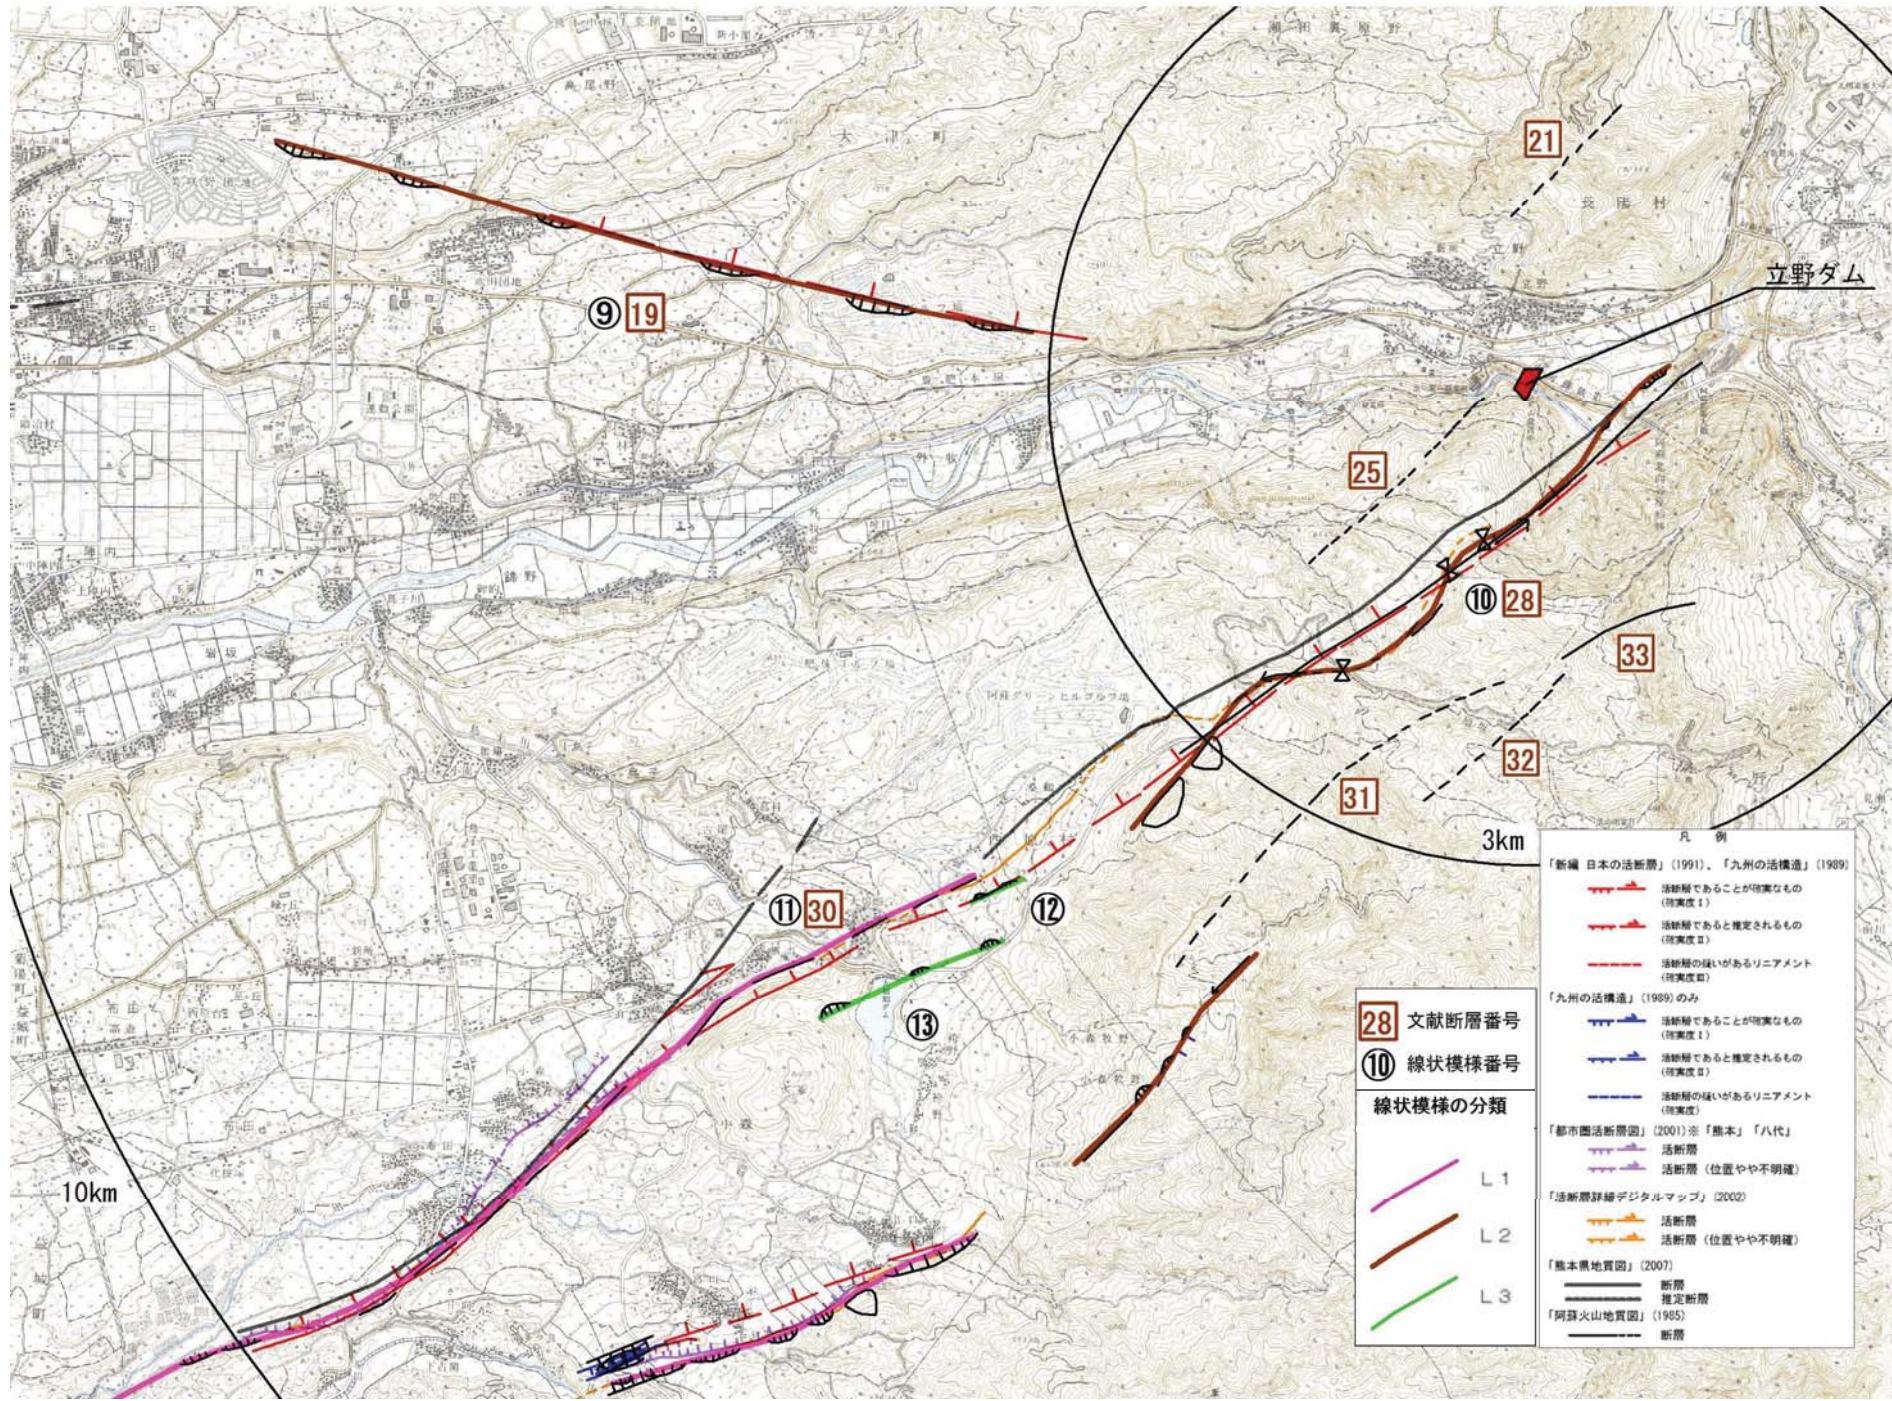
図-3.1.4 現地調査位置図

ダム敷から半径 10km 圏内の文献断層と、判読した線状模様を対比した結果、現地における地表地質踏査が必要とされるものとして、8 条を抽出した。

- 文献断層 19：瀬田断層、線状模様⑨・・・3km 圏内でダムサイトへの方向性がある。
- 文献断層 28：北向山断層、線状模様⑩・・・3km 圏内にある。
- 文献断層 30：布田川断層、線状模様⑪・・・10km 圏内でかつ延長 10km 以上。ダムサイトへの方向性がある。
- 文献断層 21・・・3km 圈内にある。
- 文献断層 25・・・3km 圈内でダムサイトへの方向性がある。
- 文献断層 31・・・3km 圈内にある。
- 文献断層 32・・・3km 圈内にある。
- 文献断層 33・・・3km 圈内にある。

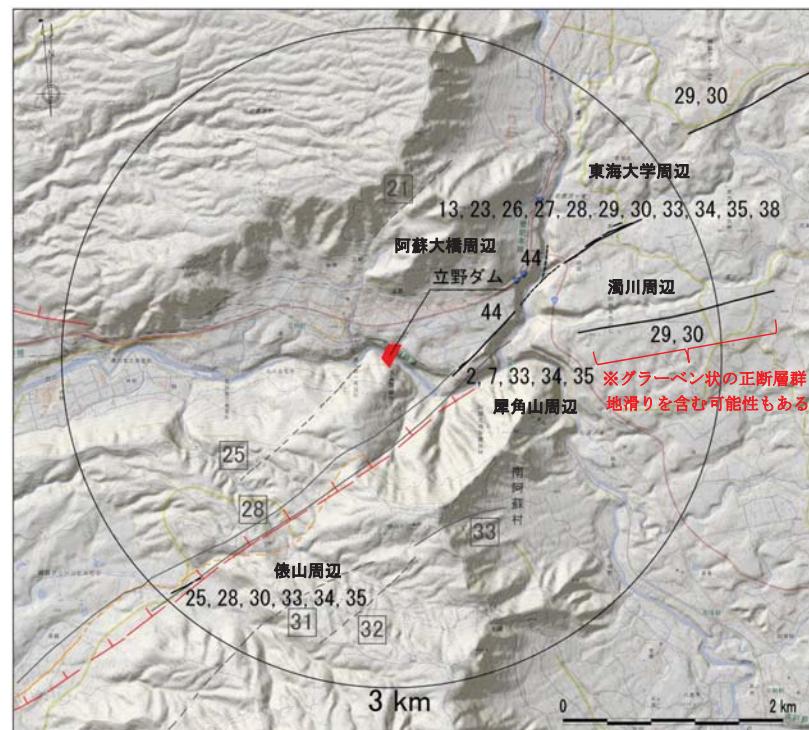
図-3.2.4 熊本地震後に地表地震断層等が確認された位置の概略と文献番号
(半径 3km 圏内)

地震後の大学・研究機関等の発表文献において、「布田川断層帯の地表変位は、(中略)、東端は従来認定されていた活断層の端点より約4km東側の阿蘇カルデラ内まで、約28kmにわたって認められた（文献番号29：産業技術総合研究所 地質調査総合センター）」とするものや、「阿蘇カルデラ内にも地表の亀裂が多数確認された（文献番号35：国土地理院）」とするものがあるが、地表地震断層及びその疑いのある変状がダム敷及びその近傍に延びているという報告はない。

東海大学周辺-----文献番号13、23、26、27、28、29、30、33、34、35、38

阿蘇大橋周辺-----文献番号44

濁川周辺-----文献番号29、30

犀角山周辺-----文献番号2、7、33、34、35

俵山周辺-----文献番号25、28、30、33、34、35

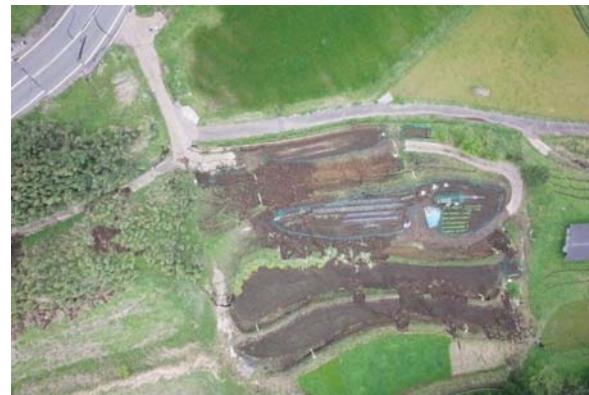
図-3.2.5 文献番号2

番号	機関	表題	記載内容等(3km圏内に関するもの)
2	東京大学地震研究所	平成28年(2016年)熊本地震(M7.3)の地表地震断層調査	<ul style="list-style-type: none"> ・南阿蘇立野地区では、白川右岸の舗装道路上に約70cmの右横ずれ変位が認められた ・地表地震断層は雁行配列を呈しながら最高353mの孤立丘(南阿蘇村立野)を横断して継続的に分布 ・大局的に阿蘇カルデラ内に連続するものとみられる ・今回の調査結果からは、熊本地震に際して、布田川断層に沿って典型的な右横ずれの地表地震断層が出現してたこと、また、布田川断層に併走する断層に沿つても地表地震断層が出現したことが明らかになりました
7	広島大学ほか	2016年熊本地震・地表地震断層に関する緊急速報(4/19)	<ul style="list-style-type: none"> ・地震断層は、都市圈活断層図「熊本」や活断層詳細デジタルマップで示された布田川断層に沿って出現した ・これまで確認した地点は、南阿蘇郡立野地区から御船町滝川地区の間で、長さ約26kmである ・北東端の南阿蘇郡立野地区では、約70cmの右すれ変異が認められた
13	京都大学防災研究所 地盤災害研究部門	平成28年(2016年)熊本地震による南阿蘇村における斜面変動の発生状況 第1報(2016/4/16 18:00時点での判明箇所)	<ul style="list-style-type: none"> ・熊本県南阿蘇村では南西-北東方向に延びる地表地震断層が出現
23	産業技術総合研究所	平成28年熊本地震で出現した(地表)地震断層 調査概報	<ul style="list-style-type: none"> ・右横ずれ、北側落ちの地震断層を確認—布田川断層:布田川区間に主軸とする約28km区間 ・確認した最大変位は2m程度(未踏査・未計測区間あり) ・地震断層位置は既知の活断層線にほぼ一致—※阿蘇カルデラ内の断層は長期評価では漏れていた ・最大のズレ量は、地震本部長期評価(2m)と整合的 ・規模、位置ともに、ほぼ想定されていた地震(布田川)

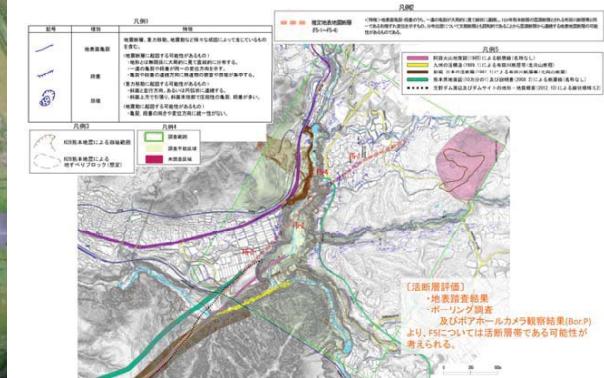
図-3.2.6 文献番号44

44	九州地方整備局熊本河川国道事務所	第2回国道325号ルート・構造に関する技術検討会	<ul style="list-style-type: none"> ・推定地震断層(F5-1～F5-4)：特徴)地表面亀裂・段差のうち一連の亀裂が大規模に見て縦状に連続し、H28熊本断層の震源断層とされる布田川断層帯と同一である右横ずれ変位を示すもの、分布位置について文献断層とも調和的であることから震源断層から連続する地表地震断層の可能性があるものである
46	日本学術会議	熊本地震・三ヶ月報告	<ul style="list-style-type: none"> ・布田川断層帯の3地点において新たに断層露頭を確認 ・阿蘇カルデラ西部において、東西走向の断層露頭及び東西方向に延びる亀裂を確認。一部の亀裂は断層の延長部に発達。これらの亀裂は断層活動で形成されたと考えられる ・阿蘇カルデラ内で確認されている北東方向の亀裂群については断層活動に伴うものとする明瞭に証拠は認められなかった <p>※一般社団法人 日本地質学会 大橋聖和(山口大学)向吉秀樹(島根大学)の報告資料より抜粋</p>

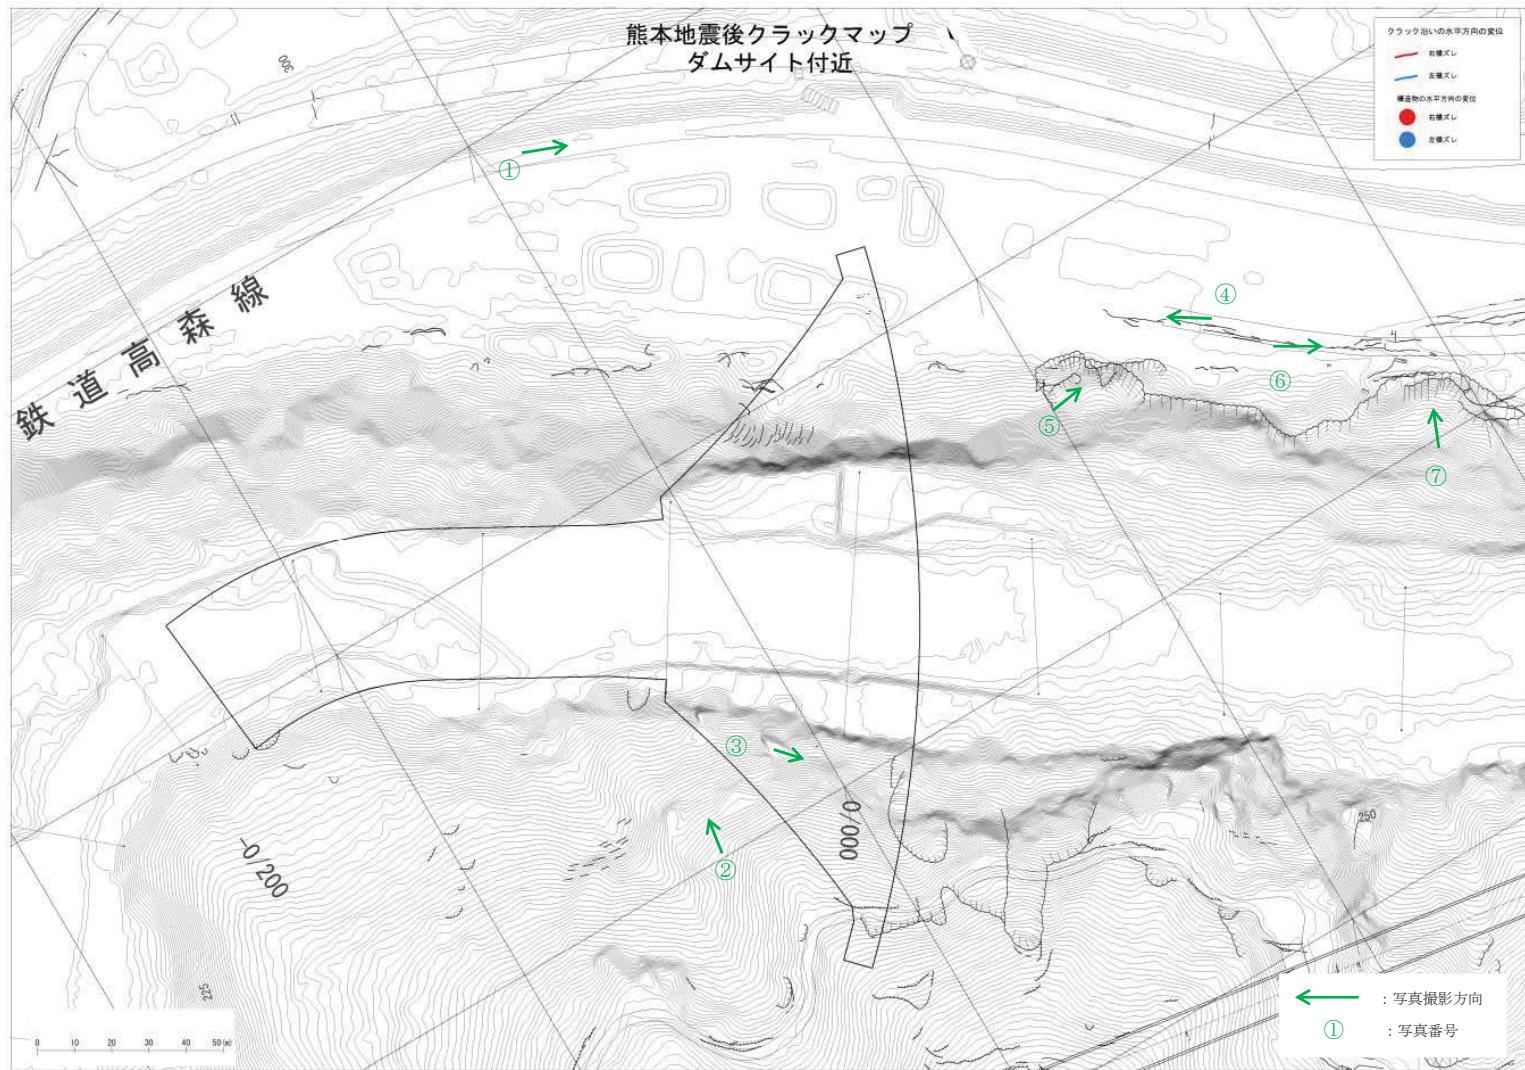
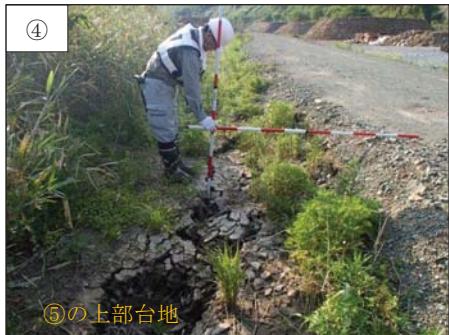
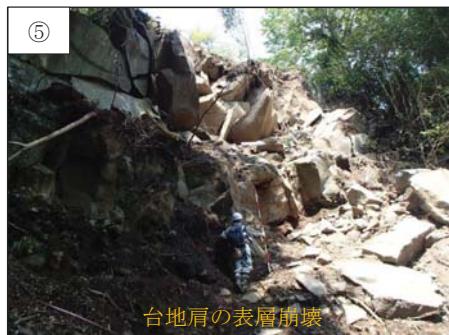
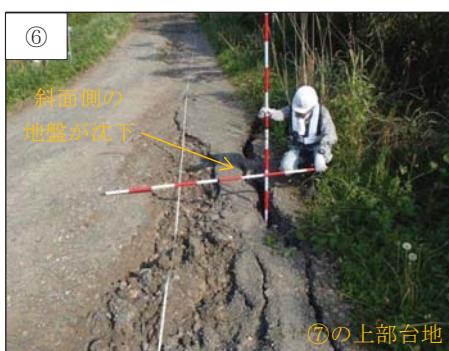
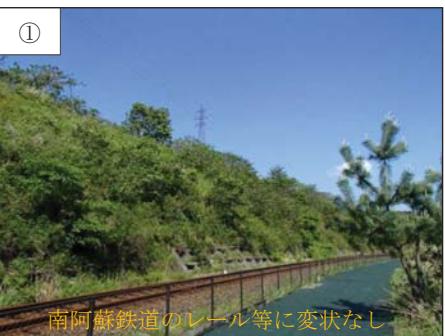
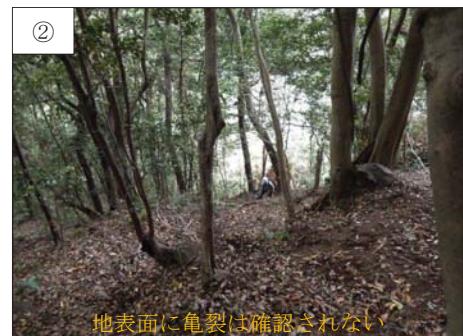
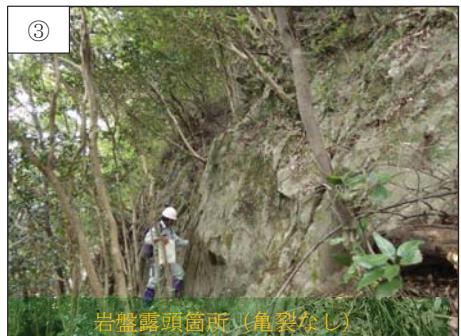
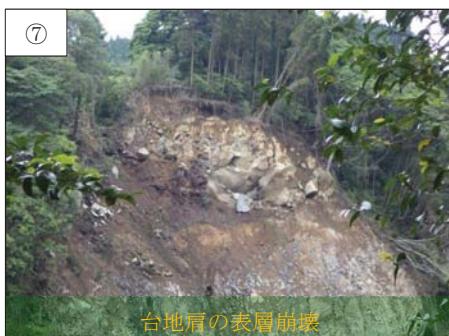
■ダムサイト付近

- ① ダム敷及びその近傍に地表地震断層の可能性がある亀裂は確認されなかった。
- ② ダム敷及びその近傍の亀裂は、斜面に平行であり、地震動による表層の滑りに伴う引っ張りによって生じた重力性亀裂と考えられる。
- ③ 熊本地震前の第四紀断層調査結果のとおり、ダム敷から約 500m 離れた既知の北向山断層に沿って、地表地震断層の可能性がある亀裂が線状に確認された。
- ④ 北向山断層付近からダム敷方向に延びる地表地震断層の可能性がある亀裂は確認されなかった。

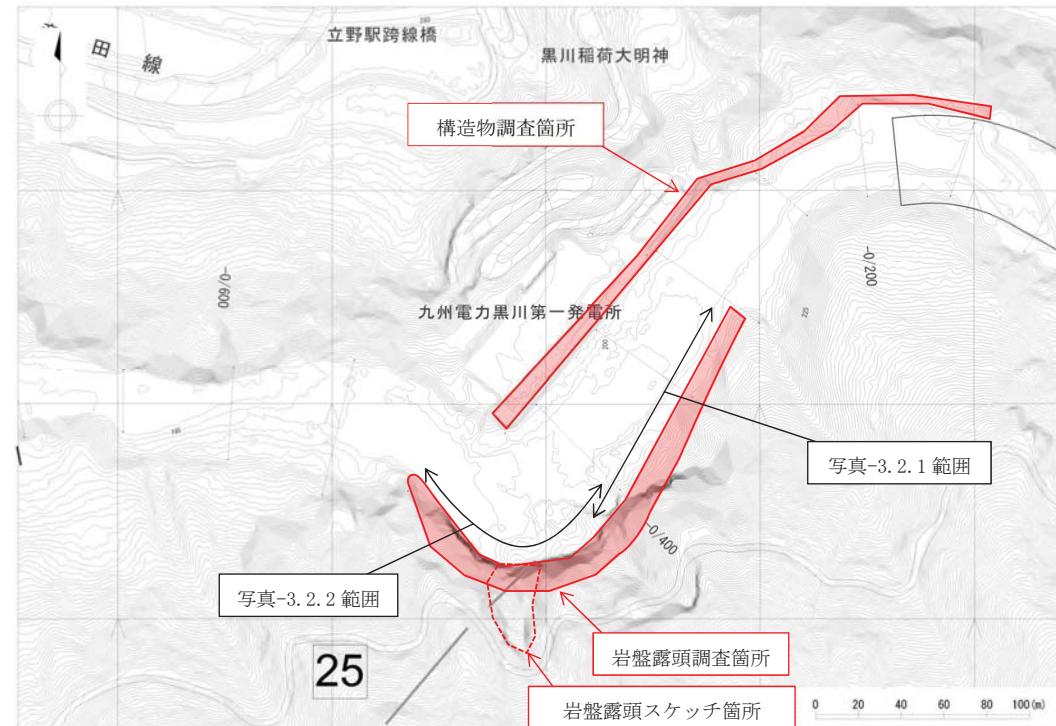
図-3.2.14 文献断層 25 調査位置図

文献断層 25 の北端として示されている白川左岸の岩盤露頭や周辺の連続露頭を調査した結果、断層による変位地形や、断層は確認されなかった。また、白川右岸側の構造物に変状も確認されないことから、ダム敷及びその近傍まで連続しないことを再確認した。

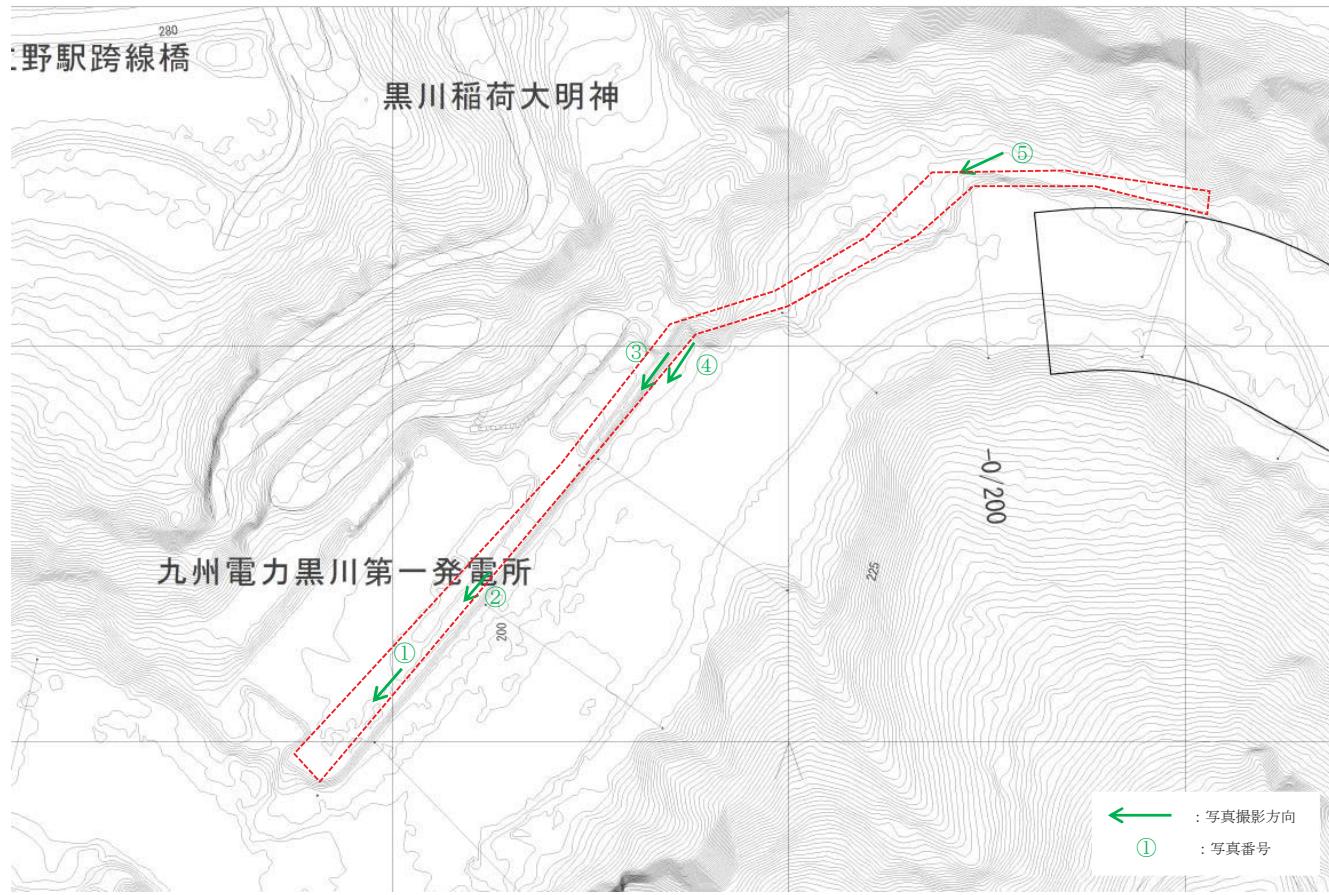
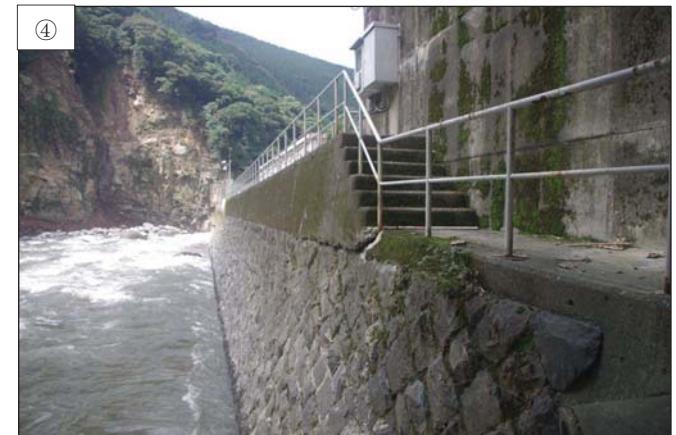
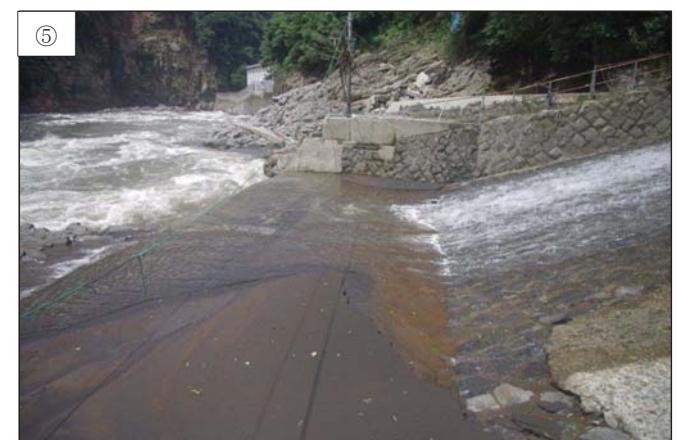
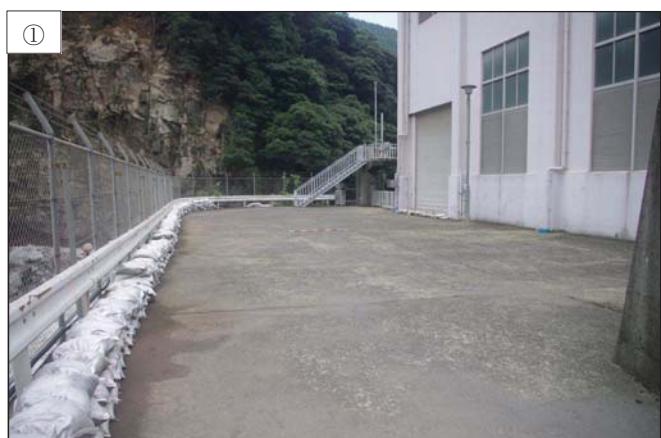
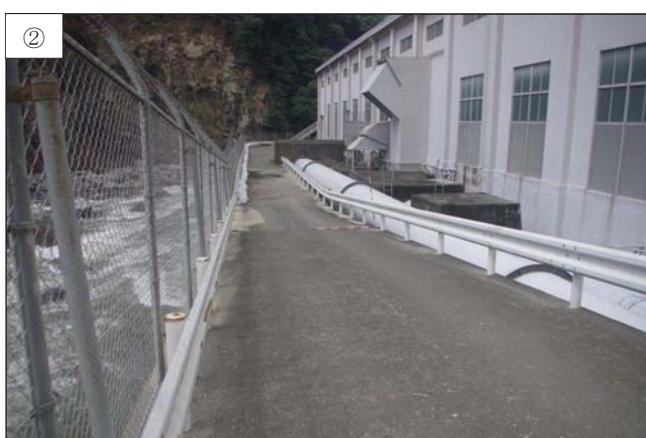
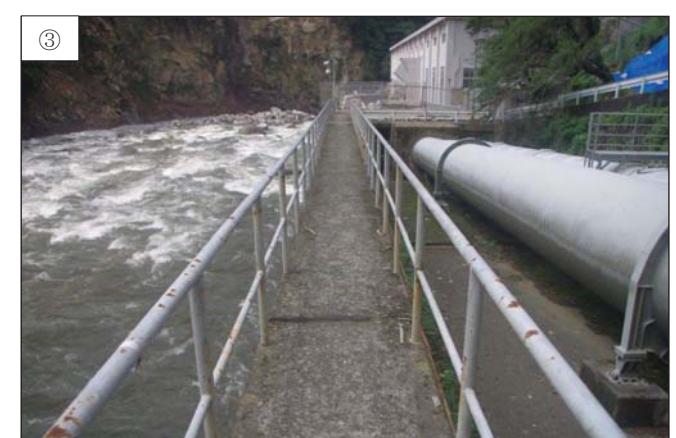
②文献断層 19

文献断層周辺の現地踏査を実施した結果、文献断層の延長線上にある火碎流堆積物の露頭に断層は確認されなかった。また、道路や護岸等にも断層による変状は確認されなかった。

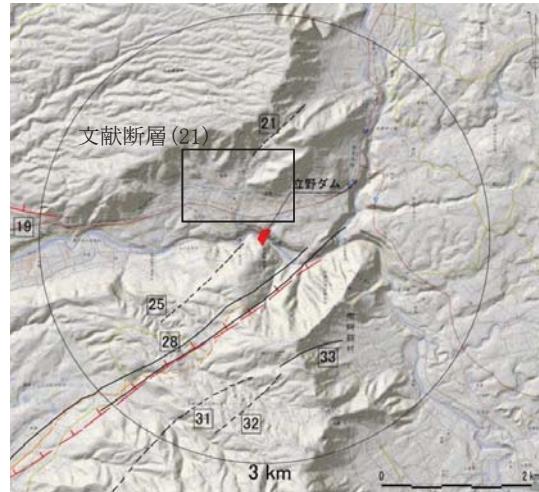
図-3.2.19 文献断層位置図

文献断層周辺の現地踏査を実施した結果、法面の崩落は確認されるが、道路に断層による変状は確認されなかった。
