3. 立野ダム建設予定地周辺の第四紀断層

3.1 第四紀断層調査 (熊本地震前)

3.2 第四紀断層調査（熊本地震後）

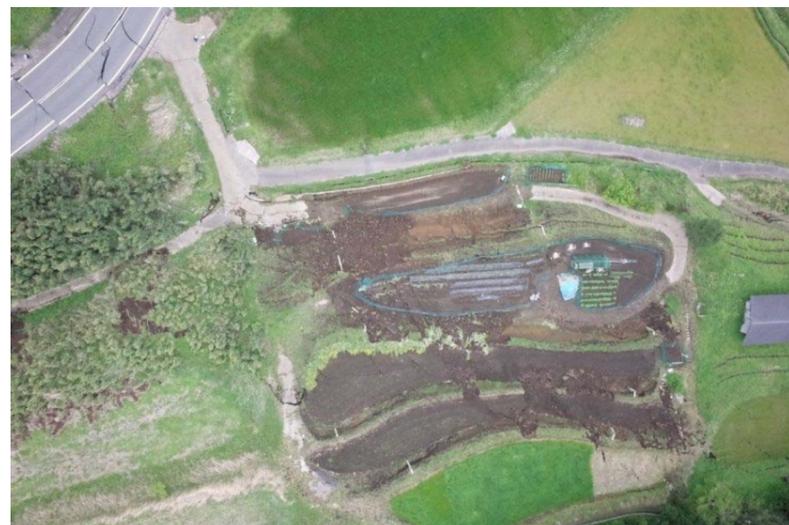
図- 3.2.5 文献番号 2

- 東海大学周辺-----文献番号 13、23、26、27、28、29、30、33、34、35、38
- 阿蘇大橋周辺-----文献番号 44
- 濁川周辺-----文献番号 29、30
- 犀角山周辺-----文献番号 2、7、33、34、35
- 俵山周辺-----文献番号 25、28、30、33、34、35

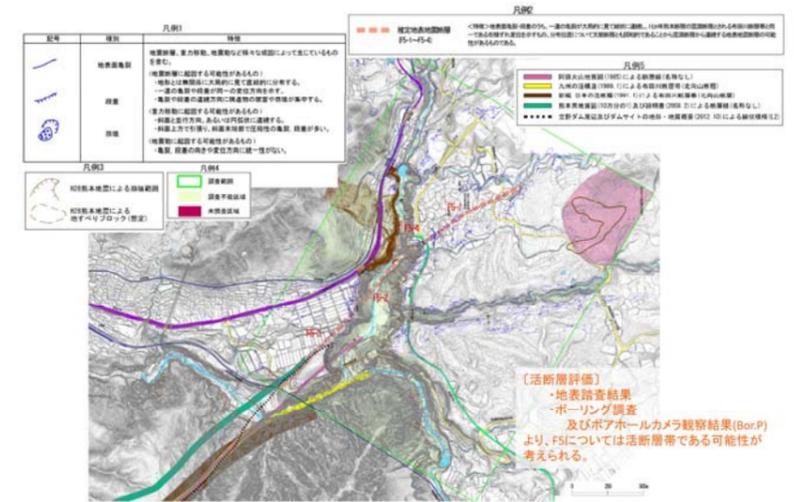
図- 3.2.6 文献番号 44

| 番号 | 機 関 | 表 題 | 記載内容等(3km圏内に関するもの) |
|---|---|---|---|
| 44 | 九州地方整備局熊本河川国道事務所 | 第2回国道325号ルート・構造に関する技術検討会 | ・推定地震断層(F5-1~F5-4):<特徴>地表面亀裂・段差のうち一連の亀裂が大局的に見て線状に連続し、H28熊本断層の震源断層とされる布田川断層帯と同一である右横ずれ変位を示すもの、分布位置について文献断層とも調和的であることから震源断層から連続する地表地震断層の可能性があるのである |

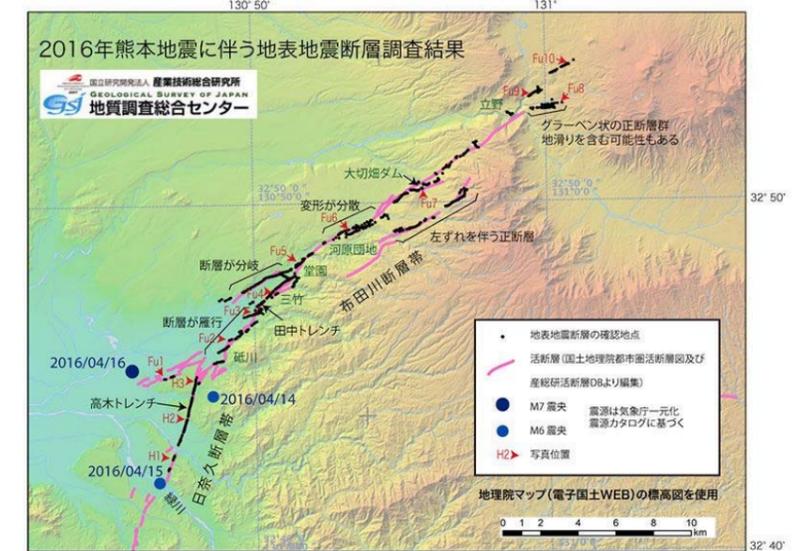
図-3.2.8 文献番号 29

地震後の大学・研究機関等の発表文献において、「布田川断層帯の地表変位は、(中略)、東端は従来認定されていた活断層の端点より約 4km 東側の阿蘇カルデラ内まで、約 28km にわたって認められた(文献番号 29: 産業技術総合研究所 地質調査総合センター)」とするものや、「阿蘇カルデラ内にも地表の亀裂が多数確認された(文献番号 35: 国土地理院)」とするものがあるが、地表地震断層及びその疑いのある変状がダム敷及びその近傍に延びているという報告はない。

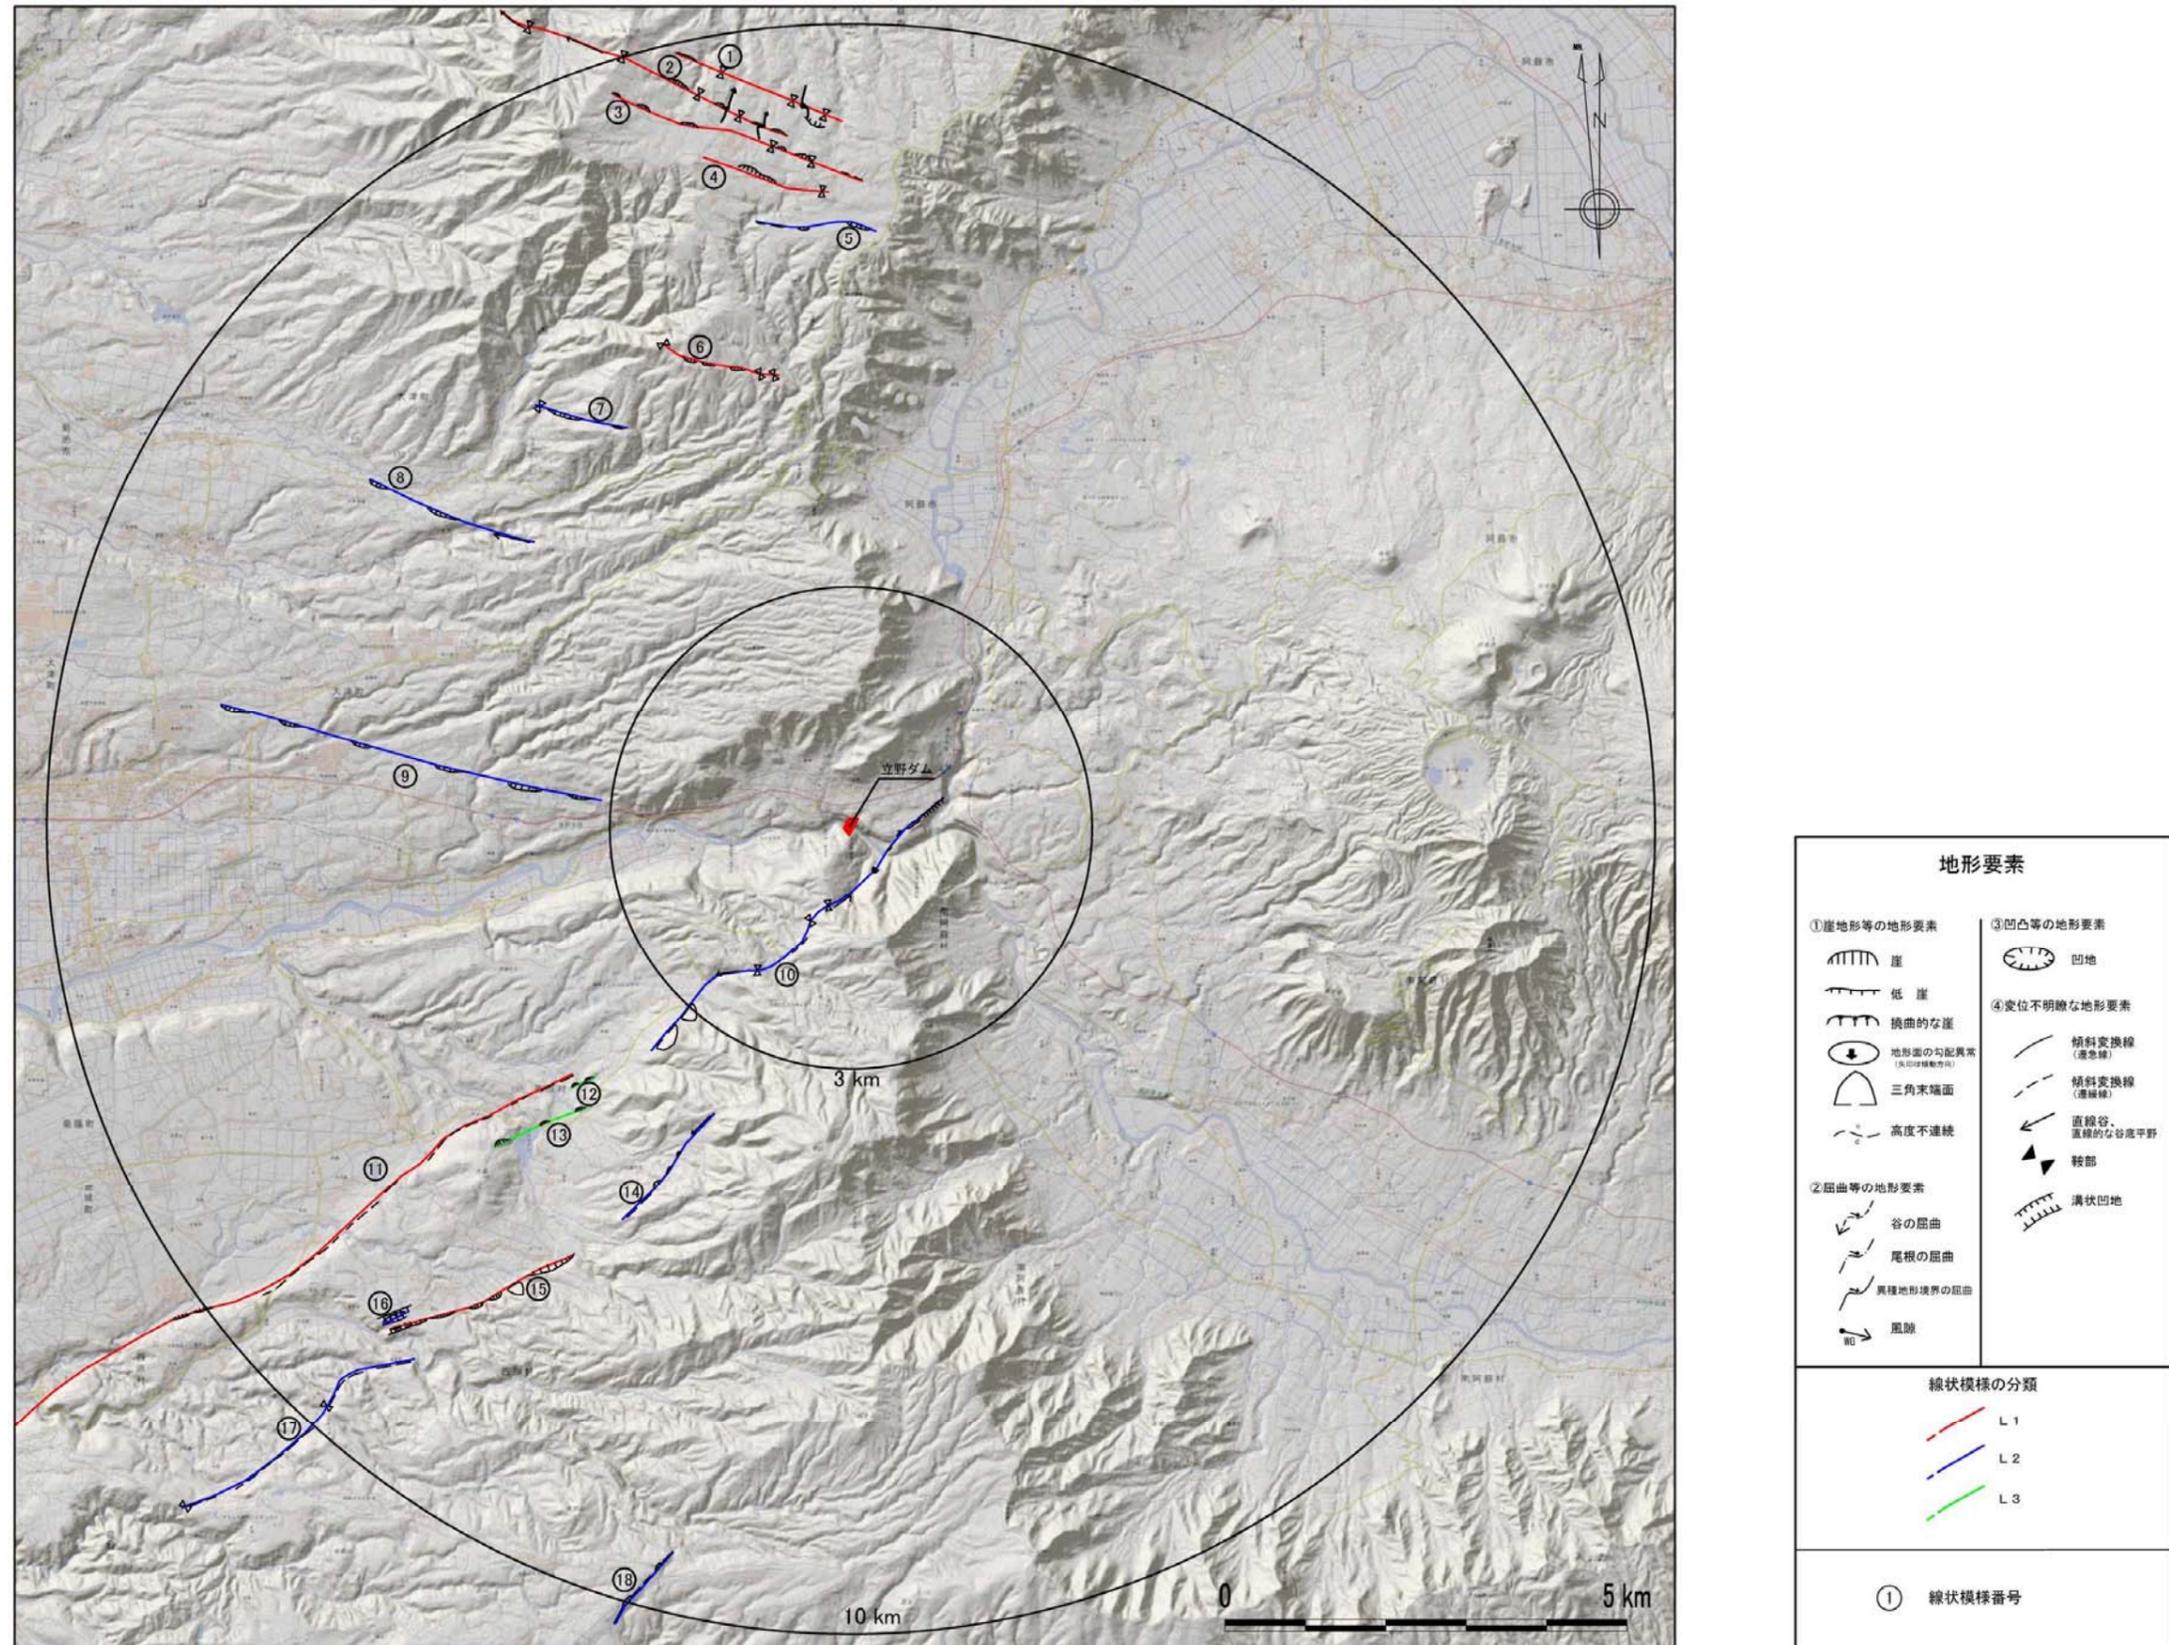
図-3.2.9 空中写真による線状模様判読結果 (既往判読結果にダム敷から半径 3km 圏内の判読結果を追記)

半径 3km 圏内で空中写真判読および地震前後の航空レーザ測量図判読を実施した結果、判読された線状模様は地震前の判読結果と同様であった。また、既往の文献断層や地震後の発表文献とも調和的であり、ダム敷及びその近傍に向かう新たな線状模様は確認されなかった。

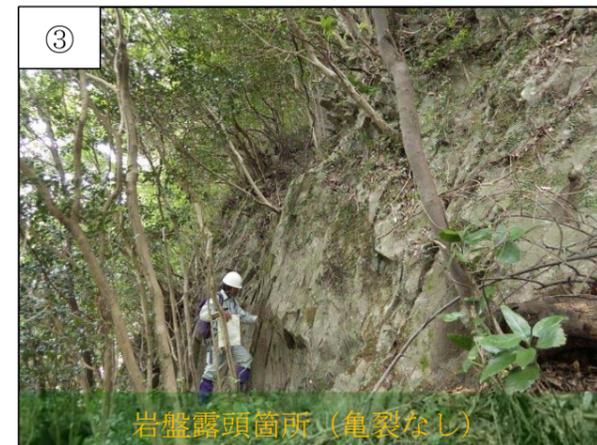
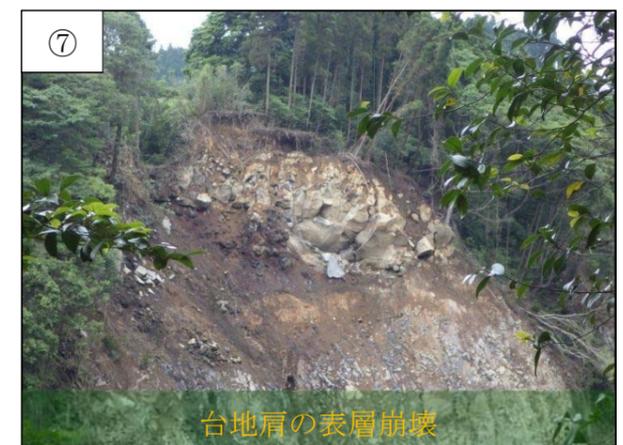
■ダムサイト付近

- ① ダム敷及びその近傍に地表地震断層の可能性のある亀裂は確認されなかった。
- ② ダム敷及びその近傍の亀裂は、斜面に平行であり、地震動による表層の滑りに伴う引っ張りによって生じた重力性亀裂と考えられる。
- ③ 熊本地震前の第四紀断層調査結果のとおり、ダム敷から約 500m 離れた既知の北向山断層に沿って、地表地震断層の可能性のある亀裂が線状に確認された。
- ④ 北向山断層付近からダム敷方向に延びる地表地震断層の可能性のある亀裂は確認されなかった。

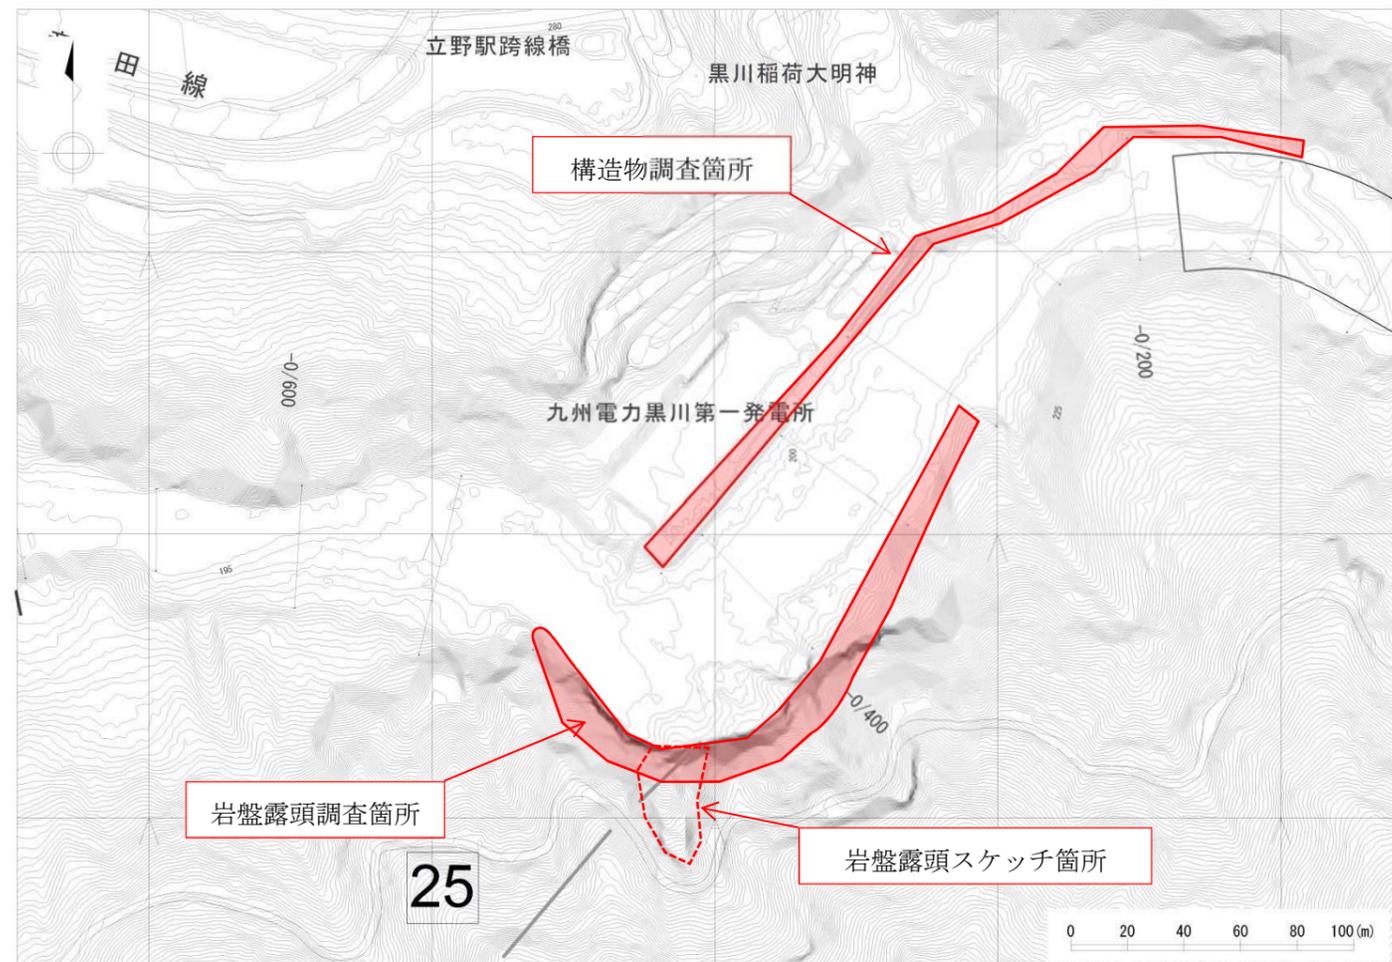
図-3.2.13 文献断層 25 調査位置図

文献断層 25 の北端として示されている白川左岸の岩盤露頭や周辺の連続露頭を調査した結果、断層による変位地形や、断層は確認されなかった。
また、白川右岸側の構造物に変状も確認されないことから、ダム敷及びその近傍まで連続しないことを再確認した。

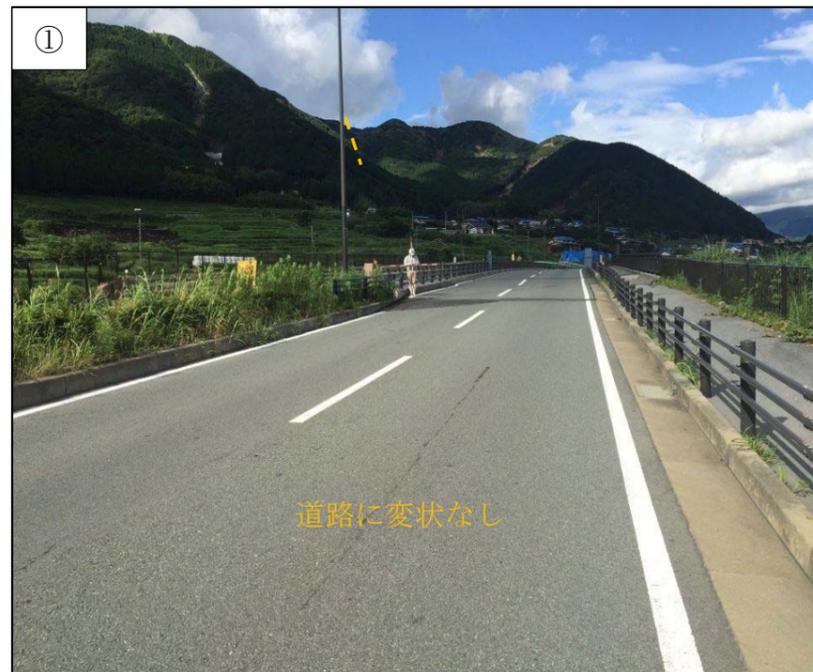
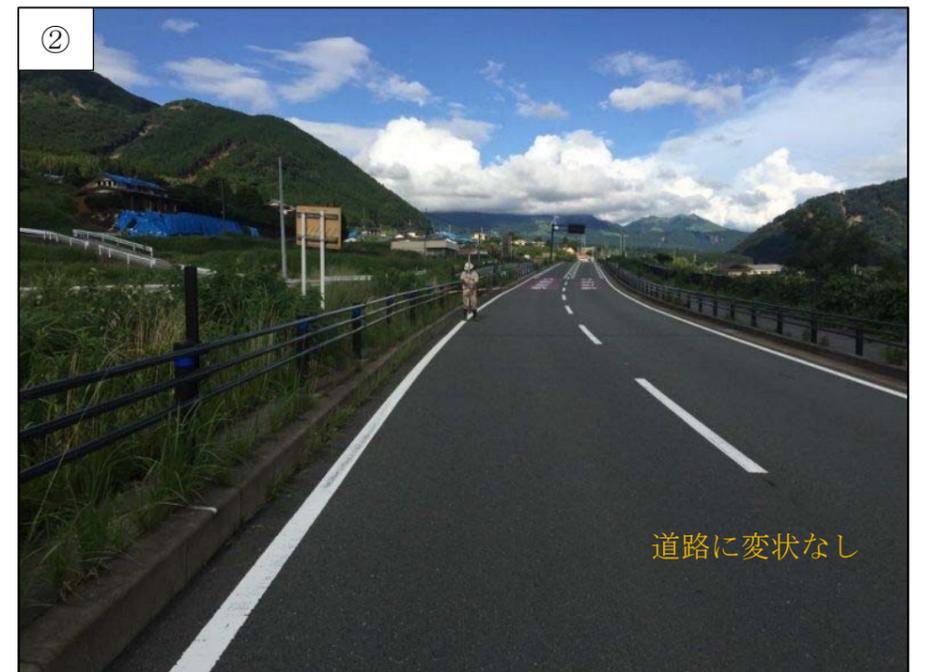
図-3.2.19 文献断層 21 調査位置図

文献断層周辺の現地踏査を実施した結果、法面の崩落は確認されるが、道路に断層による変状は確認されなかった。
