4. 立野ダム建設予定地の基礎岩盤

4.3 基礎岩盤（熊本地震後）

#### 4.3.2 追加調査の結果

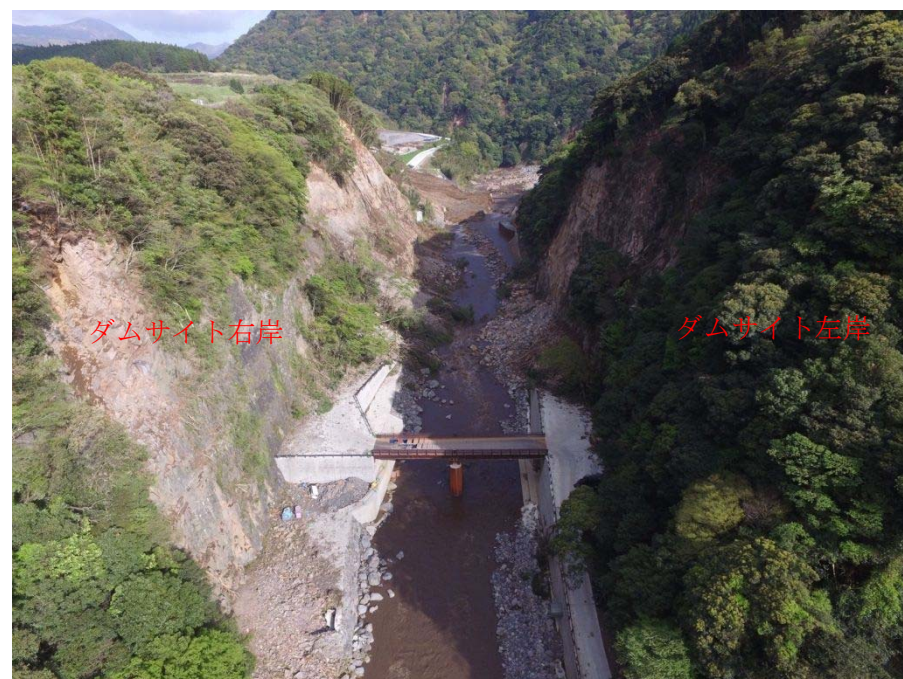
写真-4.3.1 ダムサイト状況（地震後）

ダム敷及びその近傍にて地表露頭踏査を実施した結果、表層のはがれ落ちはあるものの基礎岩盤として問題となるような変状は認められない。

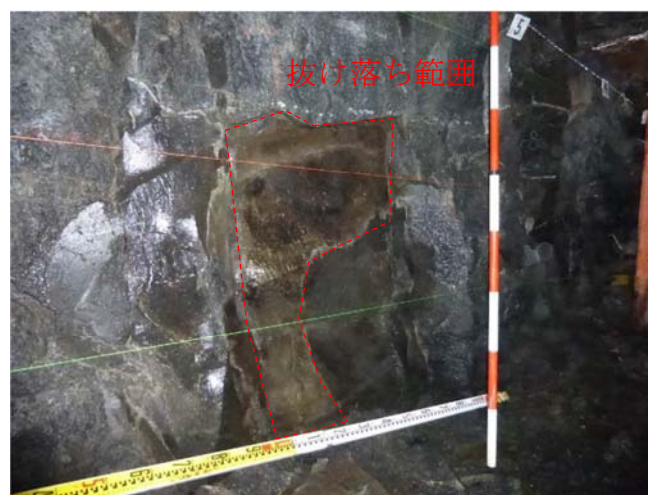
⑥入り口より 6.0m（上流側壁面）

### <抜け落ち箇所（地震後）>
