# 令和5年7月洪水時の湛水状況について

令和5年12月

立野ダム工事事務所

# 立野ダムの洪水貯留による治水効果

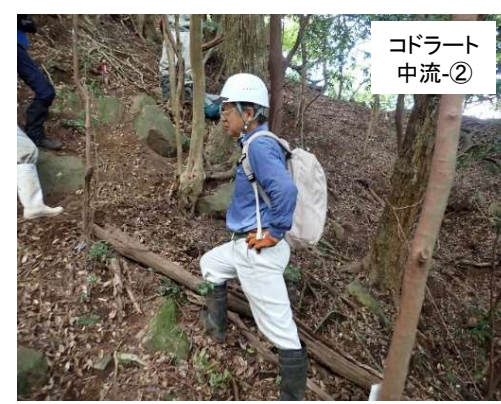
佐藤委員との現地調査状況  
令和5年8月22日撮影

- 阿蘇北向谷原始林の植生生育標高EL.225mに対して最大で約14m程度、約7時間湛水したと考えられ、湛水範囲はいずれも流速をもって流下している状況であったが、全体として、植生の枯死・衰弱、泥などの付着等の変化は見られなかった。
- 今回の貯水位以下の植生面積は0.9haであり、阿蘇北向谷原始林全体の面積83.8haのうち、およそ1%にあたる。
- サーチャージ水位以下に設置しているコドラート(※)5箇所の内、コドラート(中流-②)の一部が冠水した。

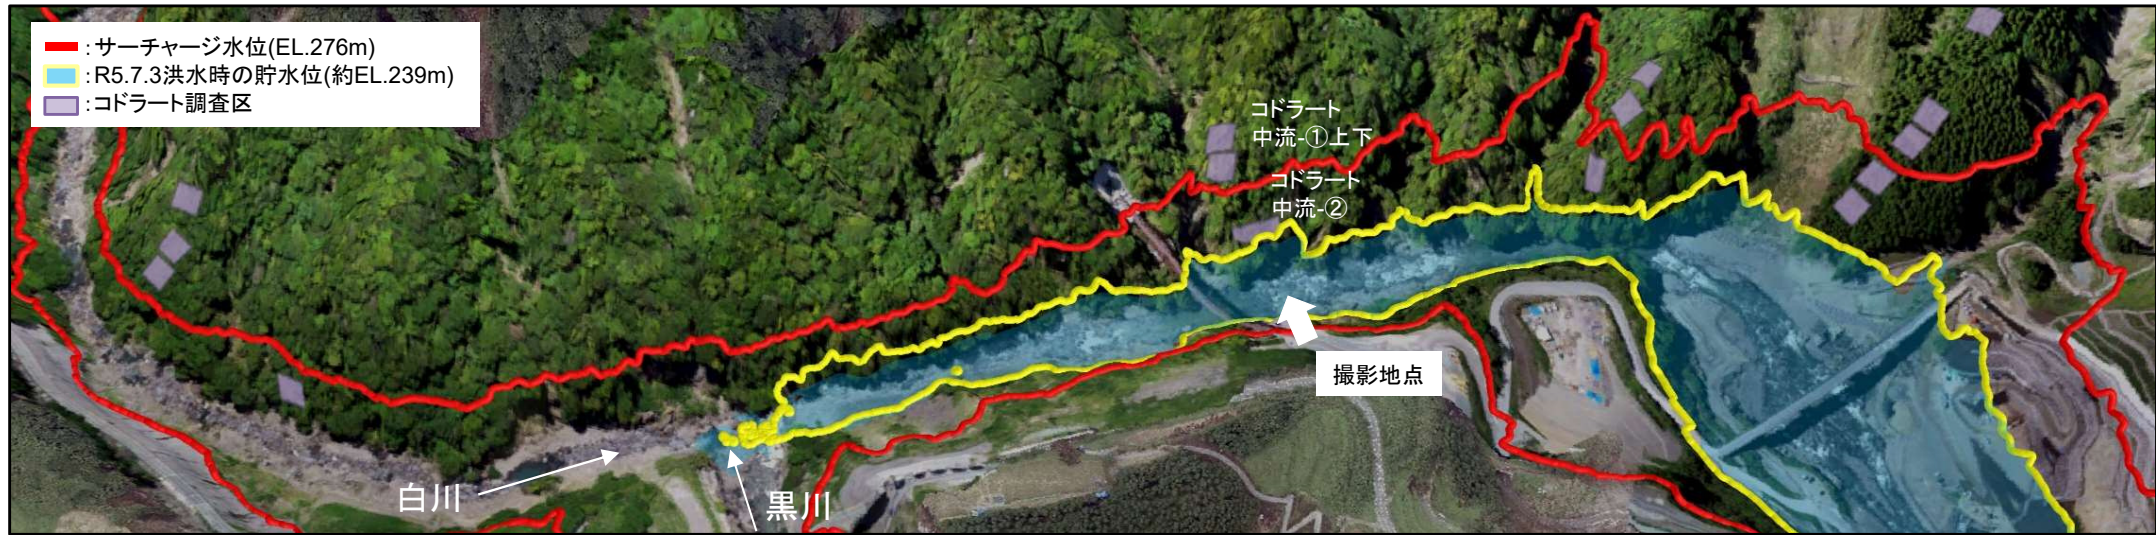
- コドラート調査地点「中流-②」では、今回一部が冠水したが、コドラート内やコドラート周辺で、斜面の崩落や植生の枯死・衰弱等の変化は見られなかった。なお、7月3日洪水後、7月6日に現地調査を行い、コドラート内やその周辺で表土が洗掘され、低木や草本の根が露出している状況が確認された。

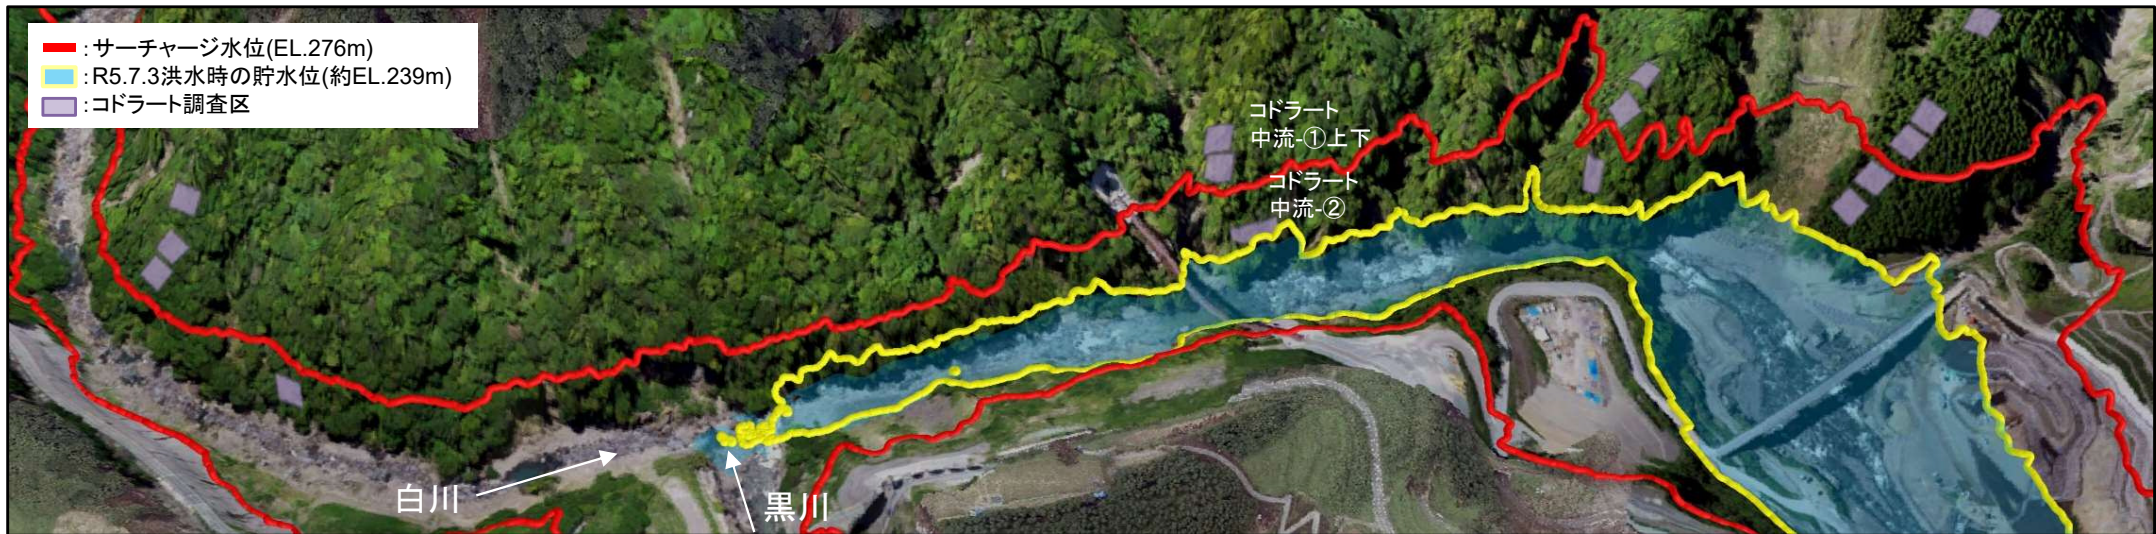
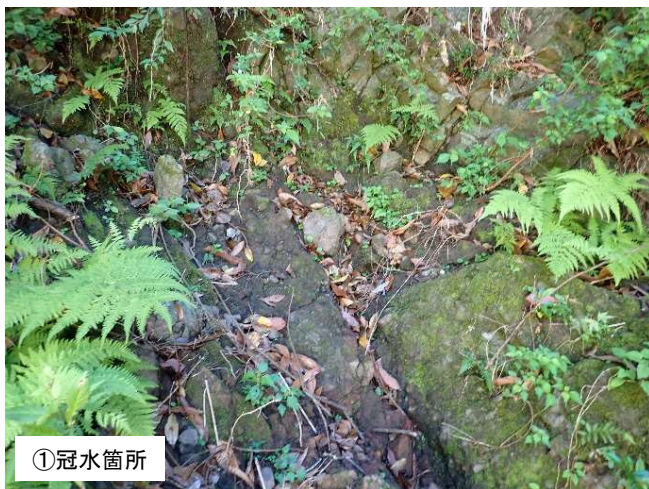
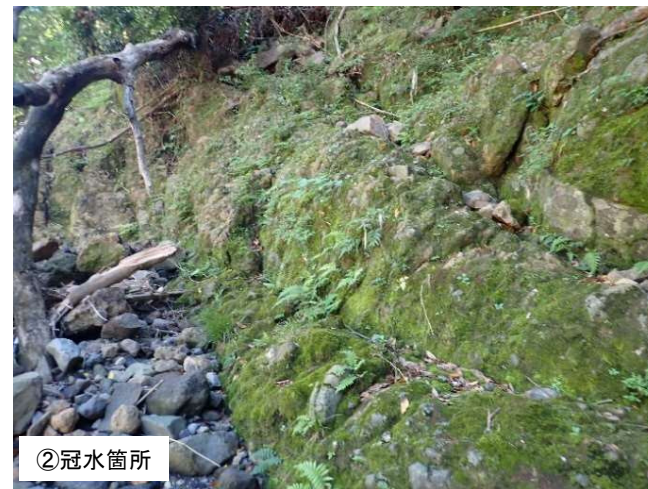
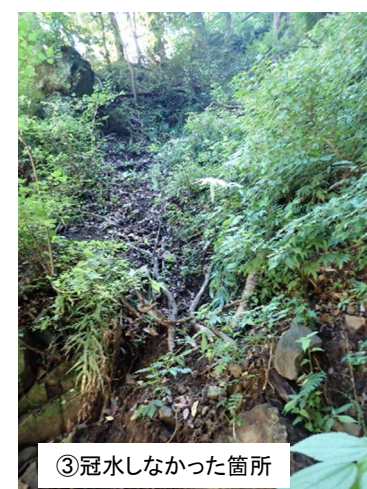
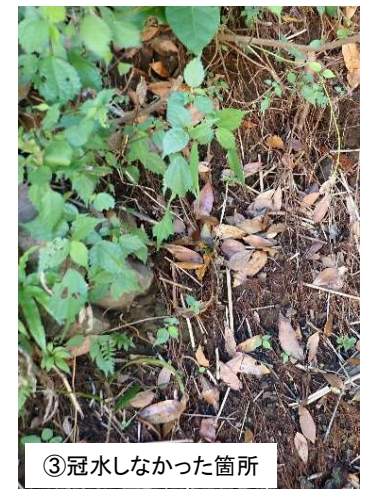
- 8月22日に佐藤委員と「中流-②」の現地調査を実施し、以下のご意見を頂いた。
- ①『冠水箇所は岩盤の上に薄い土壌がある箇所であり、土壌が多少流されることはあるが、下の岩盤が洗掘されることはないので、冠水しても問題はない。』
- ②『また、岩盤の岩隙に生育する植物には全くダメージが見られないことから、今回の冠水の影響はほぼないと考えて良い。』
- ③『洗掘部分の土壌は主に斜面上部から供給されたものであり、当該地では土壌堆積と洗掘が繰り返されてきたと推察される。そのため、今回の洗掘分は時間の経過と共に上部からの土壌の供給により回復すると考えられる。』

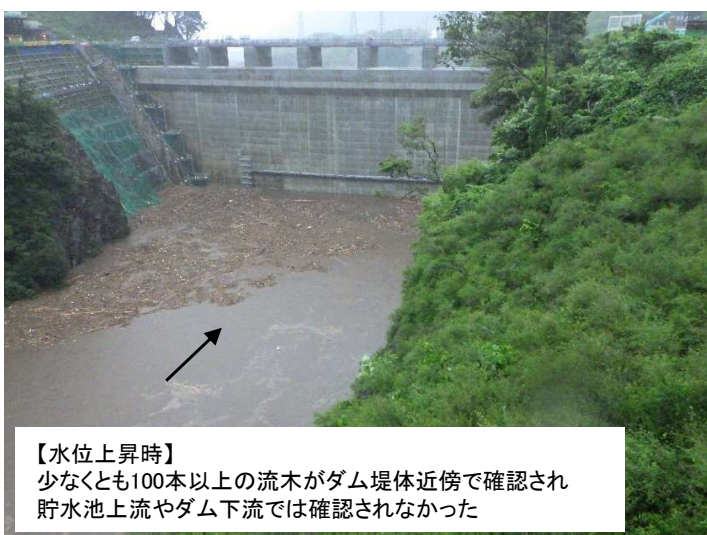
湛水状況 (R5.7.3 9:20頃)

- 洪水後にスクリーン天端、左右岸の掘削法面に流木・塵芥が堆積したが、スクリーン前面、側面には堆積していない。
- 上段スクリーン天端には塵芥が厚さ0.5~1.0m程度堆積した。
- 下段スクリーン天端は6/30洪水時に塵芥が堆積し、7/3洪水時に再度湛水しているが、土砂を含んだ塵芥が厚さ1m程度堆積している。
