記者発表資料

下釜ダム：泡の発生と分析結果について

国土交通省 九州地方整備局 筑後川ダム統合管理事務所

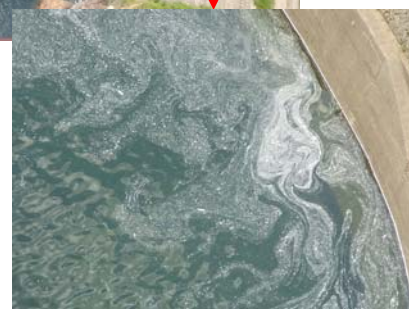
- 8月9日「下釜ダム湖で泡が発生している」との住民の方からの情報を受けて確認したところ、ダム堤から約5.5km上流付近で泡を確認しました。
- 泡の成分を分析した結果、通常のダム湖の水質よりも窒素が多く含まれていることを確認しました。
- 窒素が多い原因は、家畜の糞尿や肥料・農薬等の河川への流れ込みが考えられます。
- 泡はその後の雨天時に消えましたが、当事務所では今後も貯水池の監視を引き続き行って参ります。

②川畑橋から上流を望む(12日撮影)
