雲仙普賢岳溶岩ドーム崩落に関する危険度評価検討委員会 第1回

雲仙普賢岳溶岩ドーム崩落に関する危険度評価検討委員会

討 議 資 料

国土交通省 九州地方整備局 雲仙復興事務所

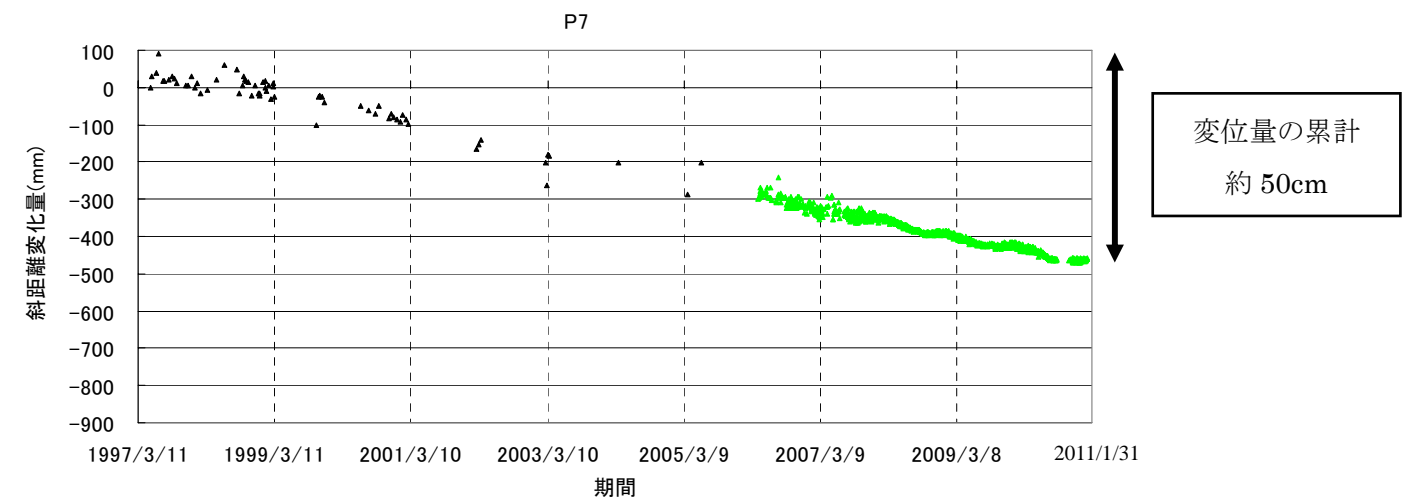
図 2.3 P7 に対する斜距離の変化量 (天狗山)

観測期間は平成 9 (1997) 年 3 月から平成 23 (2011) 年 1 月までの 14 年間、P 7 で約 50cm (2.8～3.6cm/年)、P 8 で約 100cm (5.7～6.4cm/年) 縮まっていることが確認できた(図 2.3、図 2.4)。

これらのデータから、溶岩ドームと観測基準点の斜距離は徐々に近づいてきており、溶岩ドーム周辺の不安定化が懸念されている。

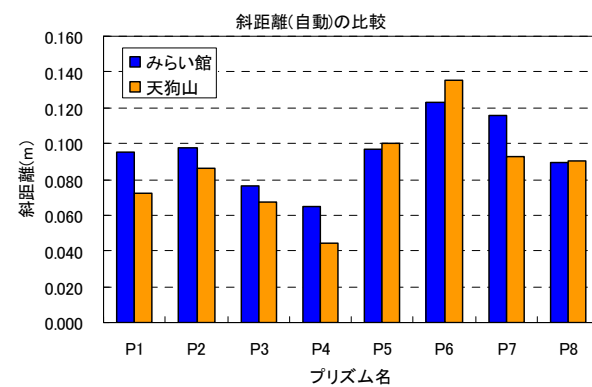
図 2.5 斜距離の変化(自動: 2007/9/1 - 2011/1/31)の比較

- ・ P5、P6、P8 以外のプリズム地点において、みらい館から測定した斜距離の変化量が天狗山から測定した斜距離よりも大きいことが認められる。
- ・ 図 2.6 から、全体的に南東方向に変位する傾向が認められる。

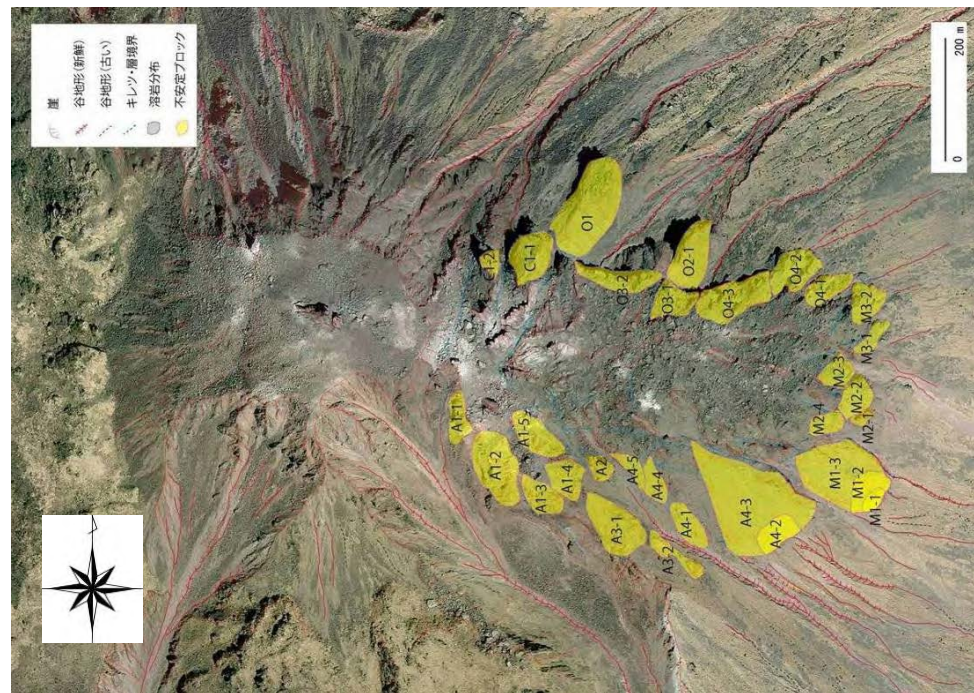
図 3.1 溶岩ドーム周辺のキレツ等によって分離される岩塊

末端部は、溶岩ドーム・ローブの沈降、クリープ運動による応力が集中的にかかりやすい場所である。また、1面以上の開放された面を有しており、不安定化が進行した場合、崩落が最初に始まると考えられる。

溶岩ドーム・ローブは形成過程より、多キレツ質な構造となっており、末端部においては小さい単位で崩落が進行する場合もある。

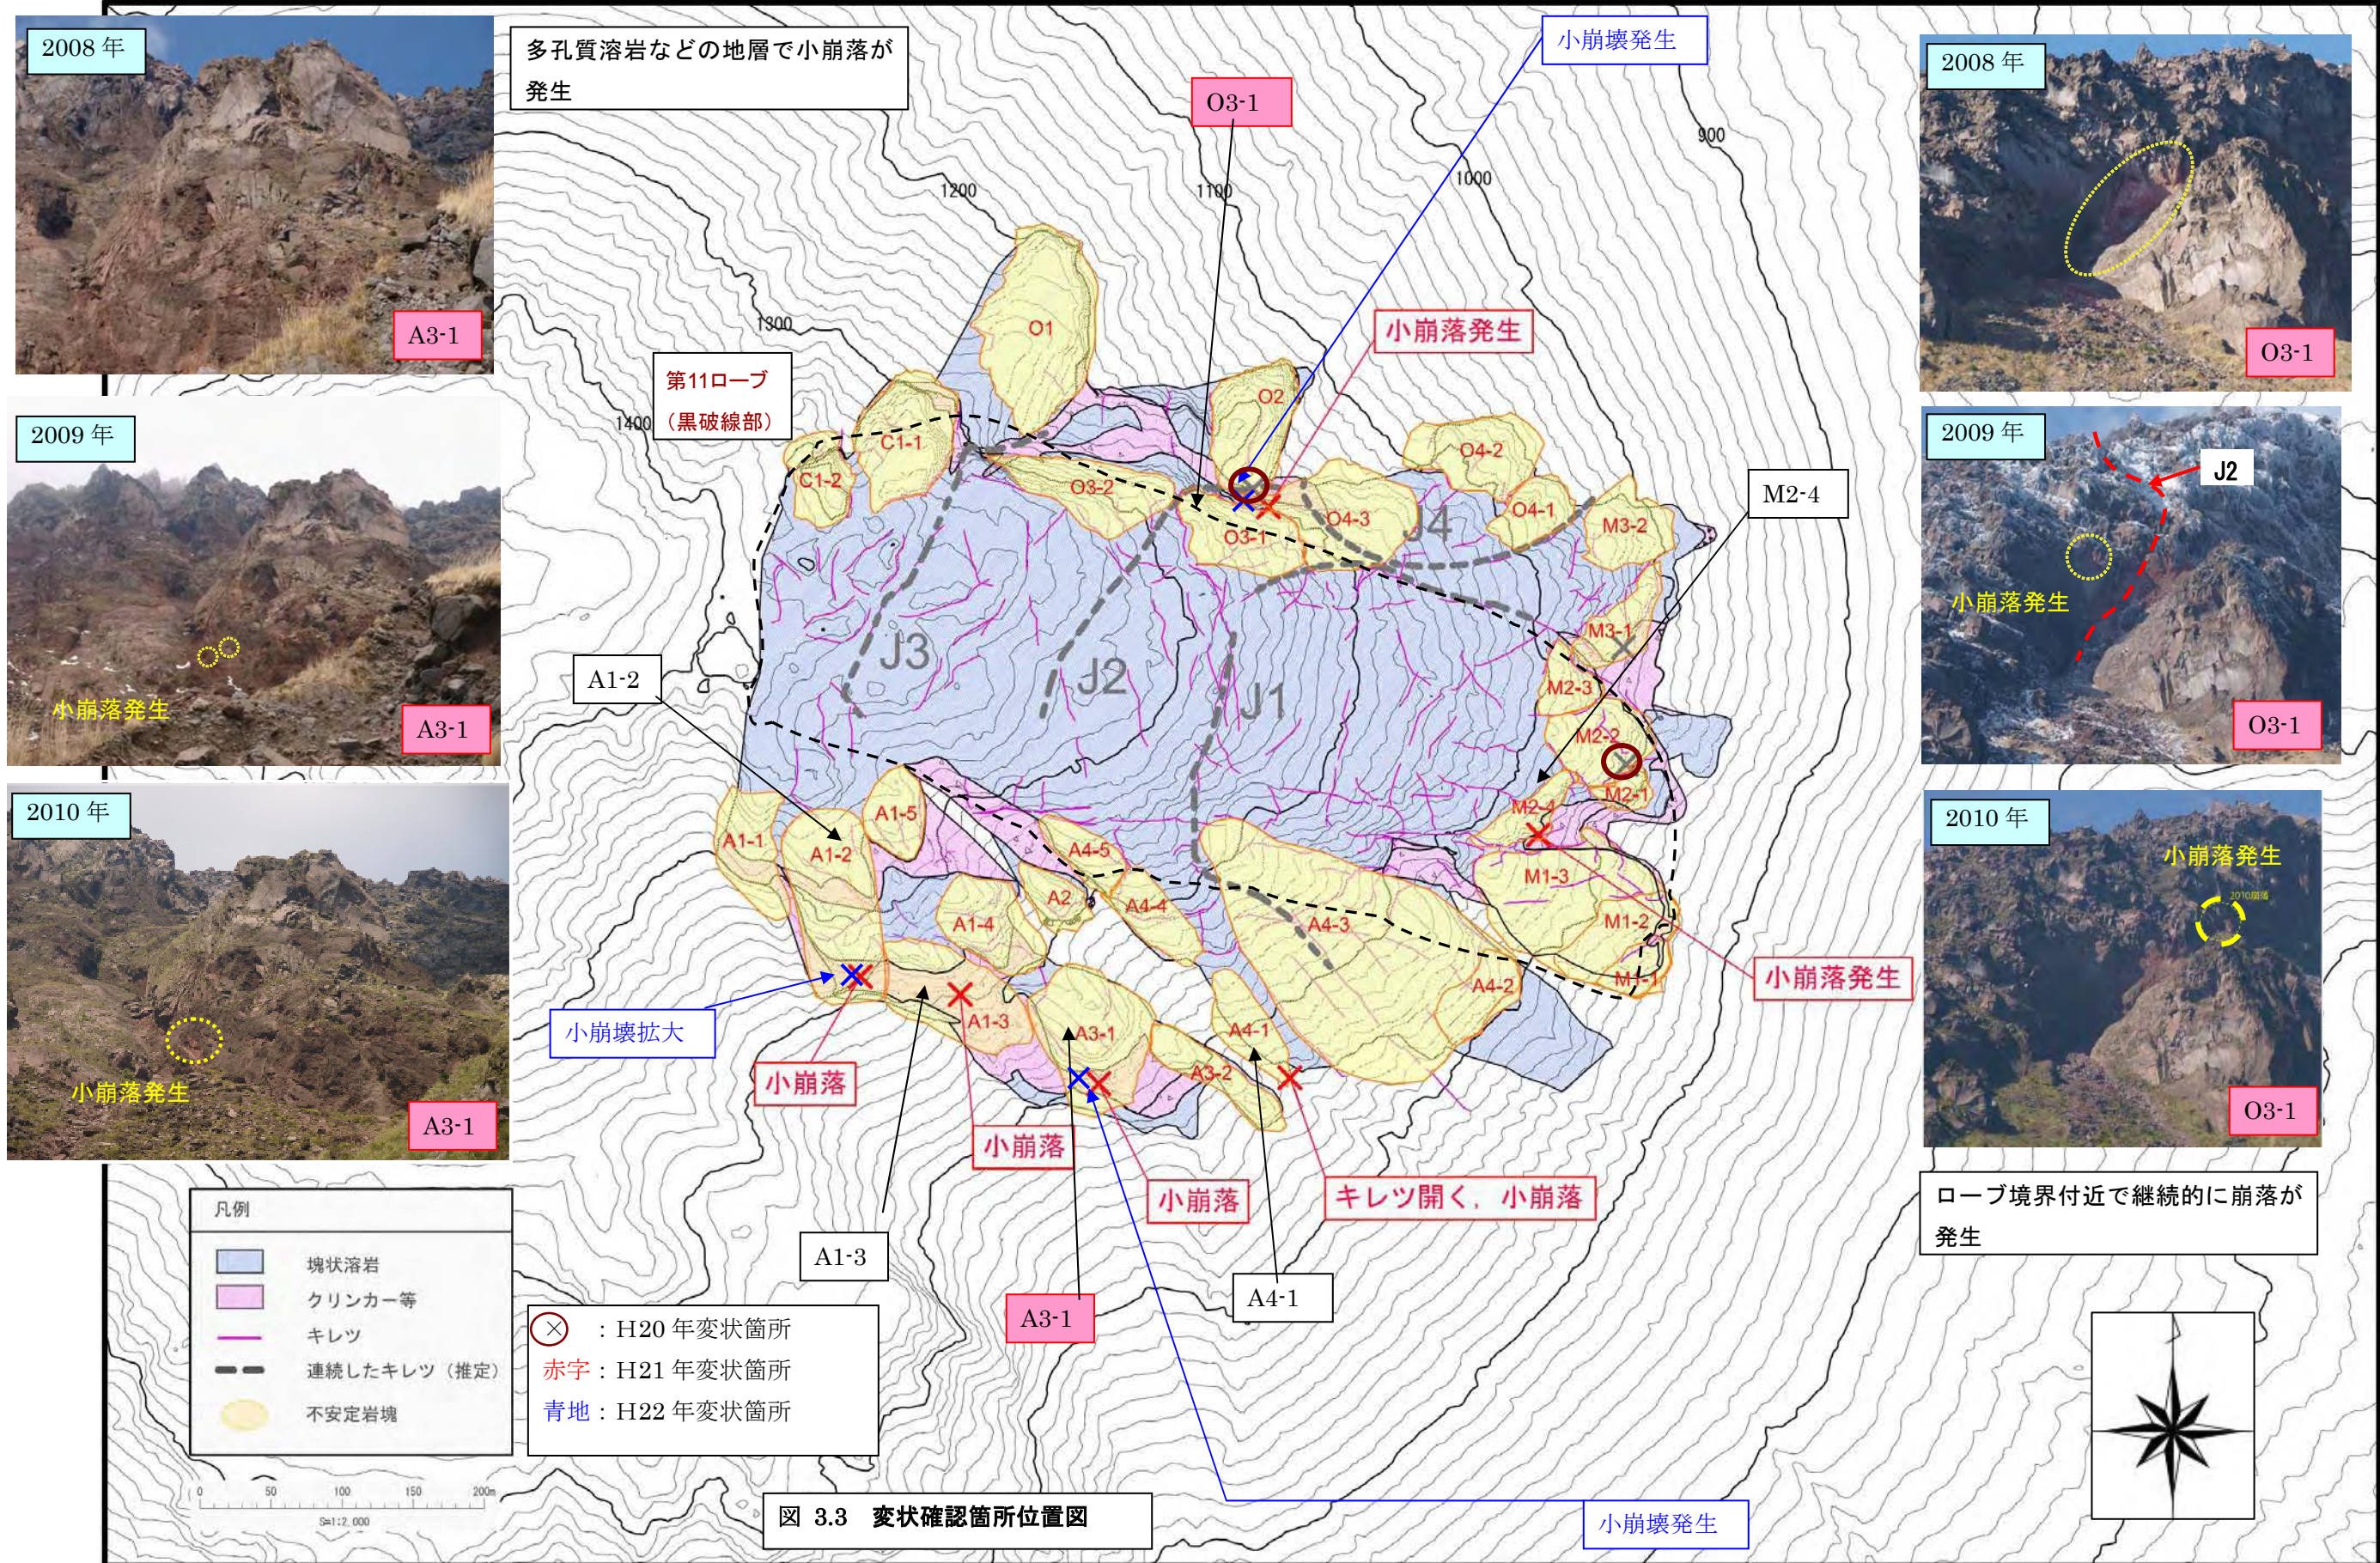
図 3.3 変状確認箇所位置図

- 北側：第 11 溶岩ローブに覆われる北側では、J2 亀裂の連続部、ローブの境界付近で継続的に崩落が発生 (O3-1 付近：図 3.3 に示す)。
- 東側：第 11 溶岩ローブに覆われる東側では、現地調査の結果、降雨前と降雨後で亀裂の開口が見られた (M2-4)。この付近は平成 20 (2008) 年にも M2-2 付近で小崩落の発生が見られた (図 3.3 に示す)。
- 南側：溶岩層の下にある多孔質溶岩などの地層で小崩落が発生 (A3-1：次頁)。また、ローブ内に亀裂の拡大が見られるところもあった (A4-1)。南側では小崩落が発生する箇所が多く、A1-2、A3-1 は継続的に崩落が発生している。

多孔質溶岩などの地層で小崩落が発生

ロープ境界付近で継続的に崩落が発生

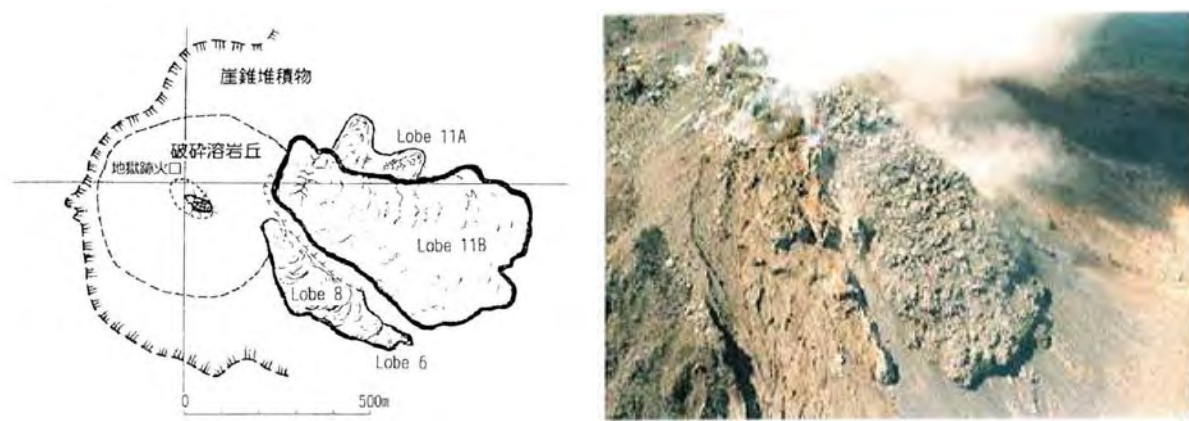
図 4.1 第11ローブB写真

第11-Bローブは平成5(1993)年6月から約5ヶ月かけて斜面を垂れ下がるように成長し、第11-Aローブと第8ローブの間を流下し南側に成長した。その後も溶岩が供給され、ローブの表面は急傾斜になった。

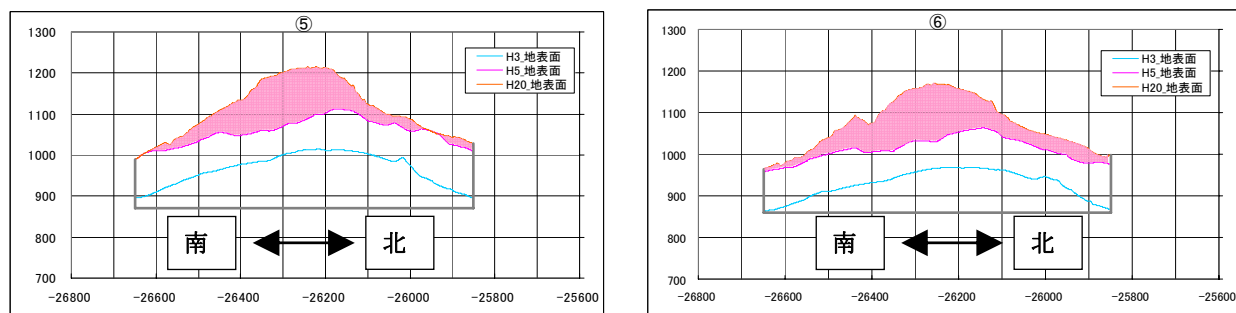
図 4.2 第11ローブ横断面図(左;断面⑤ 右;断面⑥)

第11ローブが南よりに形成されたことは、LP測定結果に基づく横断面にも示される(図4.2、図4.3)。従って、現在の変形方向が南東よりになるのは、第11ローブが南側に垂れ下がるように成長したとことが、一因として考えられる。

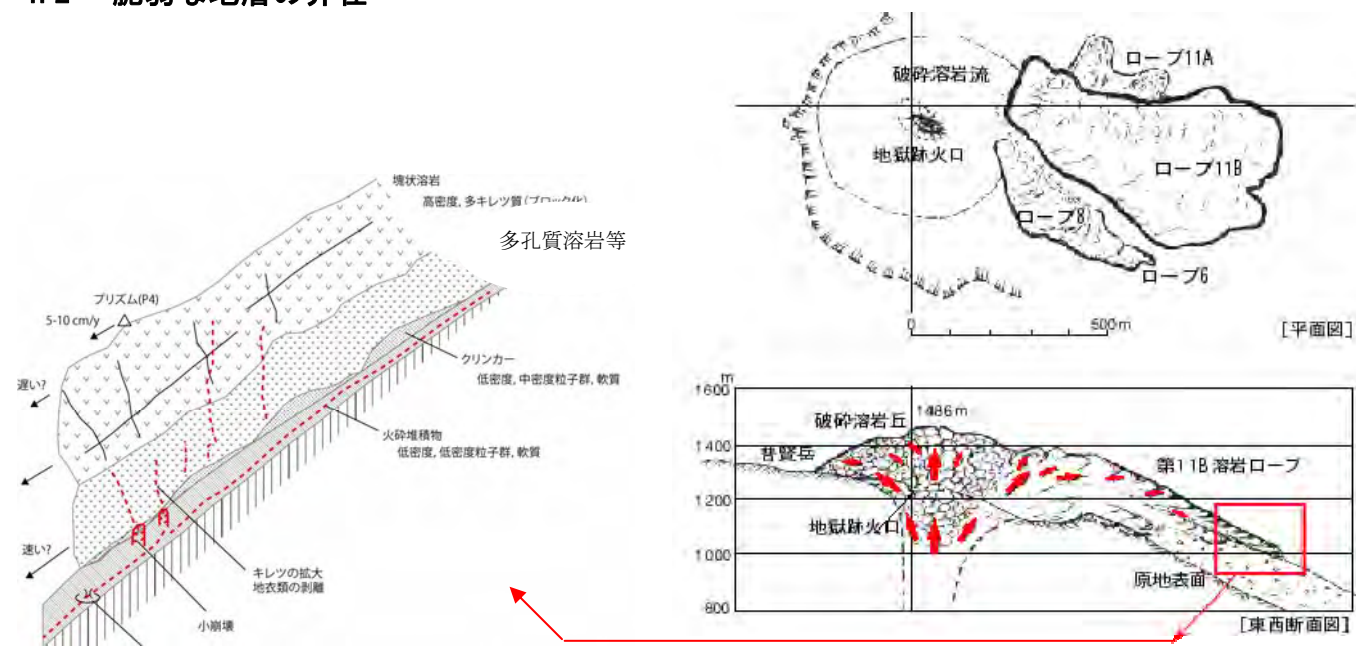
図 4.4 第11ローブの構造的断面の模式図

現地調査の結果、第11ローブの下部には多孔質な溶岩が形成されている。また、多孔質な溶岩の底面には、軟質なクリンカーが形成されている。変位が南東方向を向く機構として、第11ローブが南側に垂れ下がるように成長したとこと、ならびに第11ローブの底面に形成されている多孔質な溶岩やクリンカー*1)の強度が低く、風化や侵食しやすいことが挙げられる。

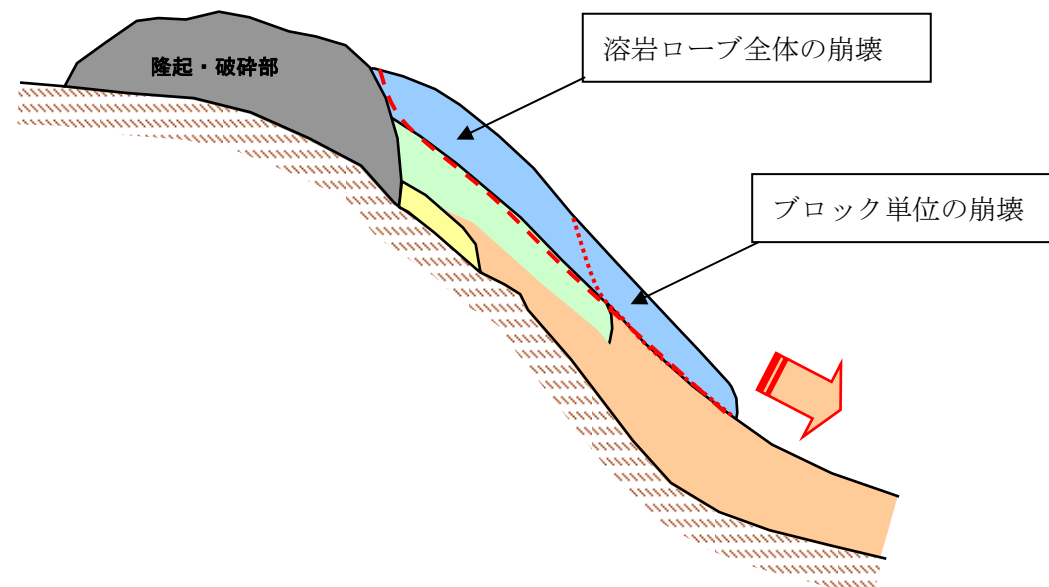
図 6.2 重力による自然崩壊

これまでの検討結果より、第11ローブの形成過程や溶岩層と火砕堆積物の間にクリンカーなどの脆弱な地層が介在することなどにより、南東側への変位していると想定される。

また、この変位は重力作用によるものと考えられ、前述の脆弱な地層の強度低下に伴い、その部分がすべり面となり、ローブ内部に引張応力が発生することが数値解析から確認された。

このことから、今後想定される現象として、溶岩ローブがブロック単位で崩壊する、また場合によっては溶岩ローブ全体が崩壊する可能性がある。

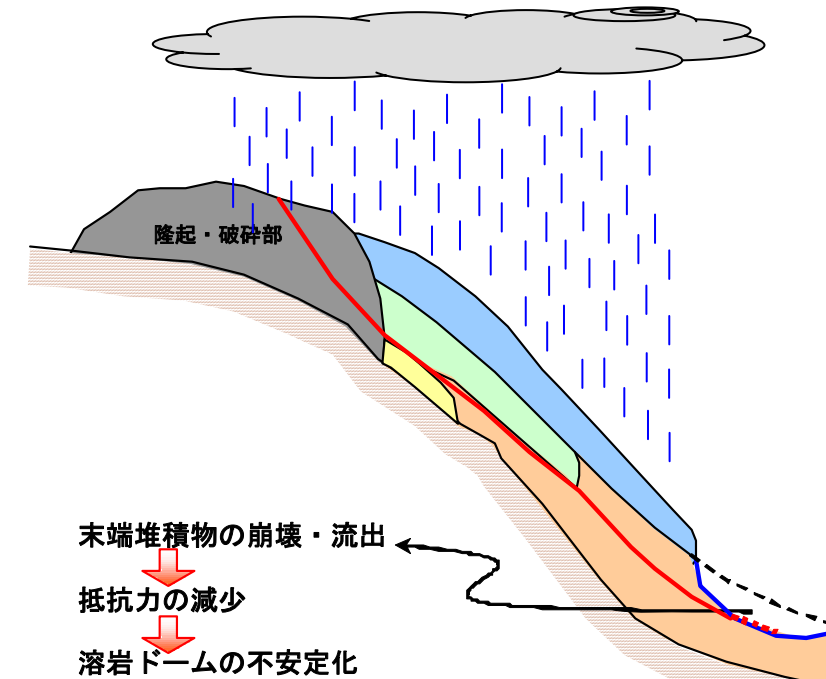
図 6.3 降雨等に伴う溶岩ドーム末端の抑え消失に伴う崩壊

溶岩ドーム本体の末端で小崩壊や地表面浸食等によって地形が削られると、溶岩ドーム末端の抑え抵抗力が失われ、安定性を大きく失う恐れがある。

降雨等により溶岩ドーム末端部の堆積物が崩壊または流出することで、溶岩ドーム全体の抵抗が減少し、溶岩ドームが不安定化する。

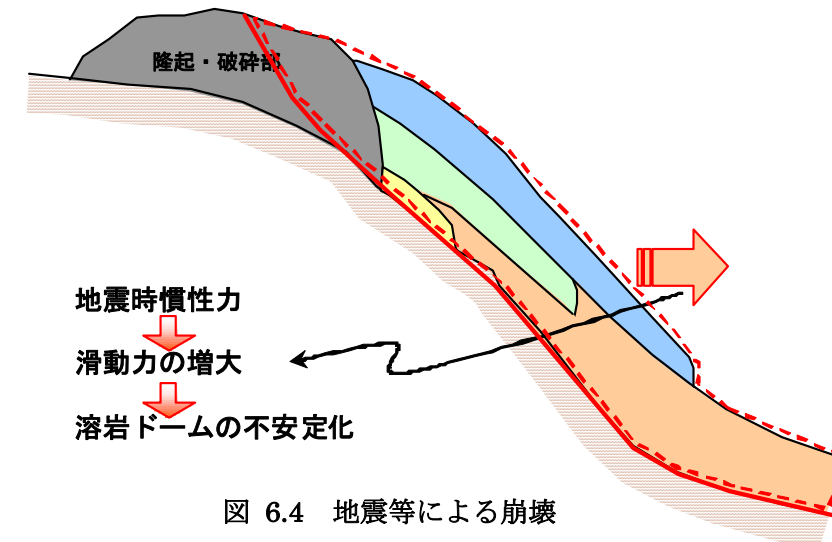
図 6.4 地震等による崩壊

通常、地すべり土塊の安定性には、地震時慣性力は大きく影響しないとされている。一方、溶岩ドームは周辺の山体地形から張り出した凸地形を呈するため、地震時に慣性力を受け、大規模な崩壊に発展する可能性がある。
