第 1 回 雲仙・普賢岳溶岩ドーム崩壊に関する
調査・観測及び対策検討委員会
議事次第

雲仙・普賢岳溶岩ドーム崩壊に関する調査・観測及び対策検討委員会

討議資料

平成23年12月19日

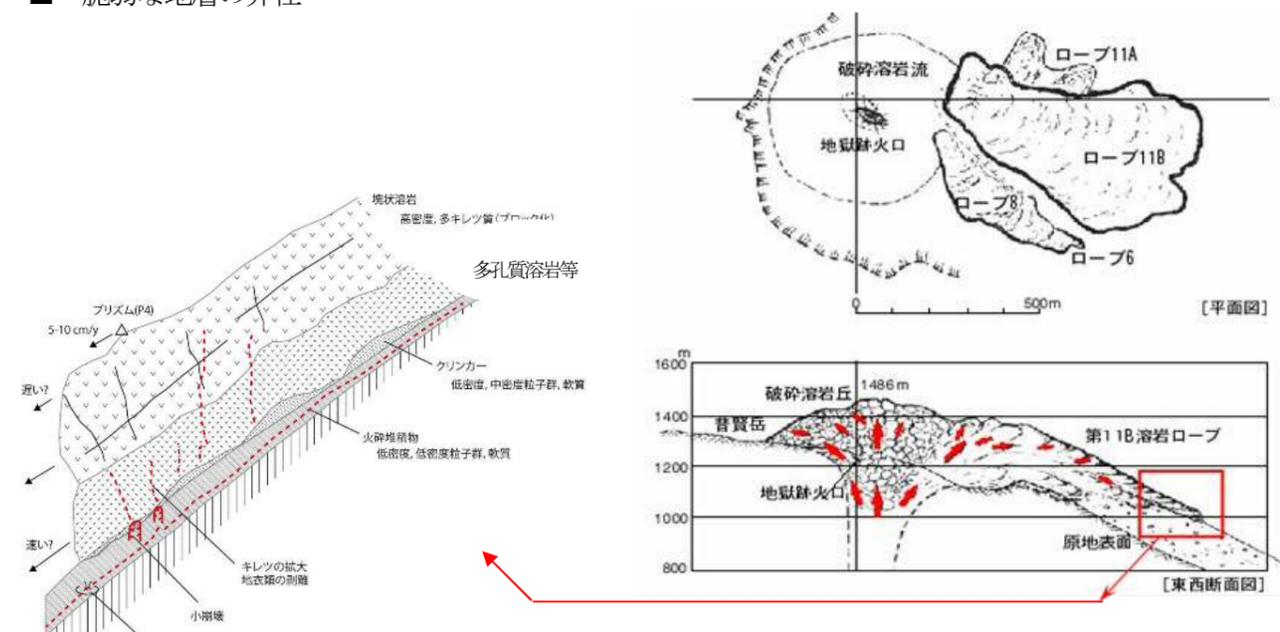
図 第11ローブの構造的断面の模式図

- ・光波測距により、第11ローブの先端部は南東方向へ移動していることが確認された。
- ・2時期の航空レーザー計測による地表面標高の差分から、第11ローブの断面部は南東方向に変位していると推測される。
- ・現地調査より、第11ローブの縁辺部で小崩落の継続的発生が確認された。特に第11ローブで破碎溶岩の分布域である南側での小崩落の継続的発生が顕著であった。
- ・第11ローブが南側に垂れ下がるように成長したことが、第11ローブの変形方向が南東よりになっていることに関係していると推測される。
- ・また、変位が南東方向を向く機構として、第11ローブの底面に形成されている多孔質な溶岩やクリンカーの強度が低く、風化や侵食しやすいことが関係していると推測される。

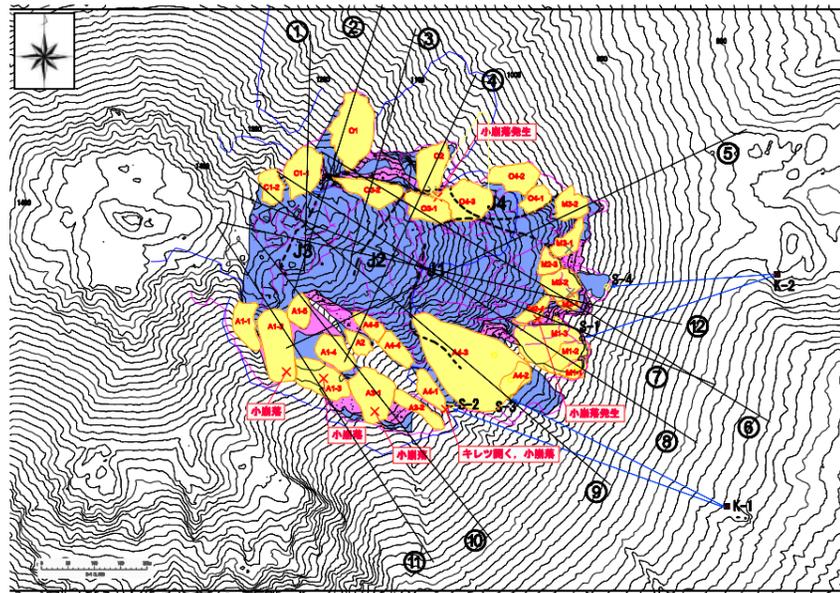
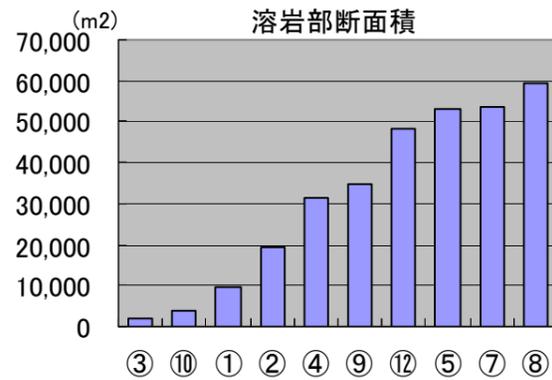
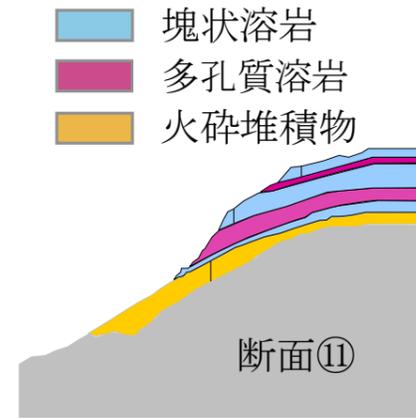
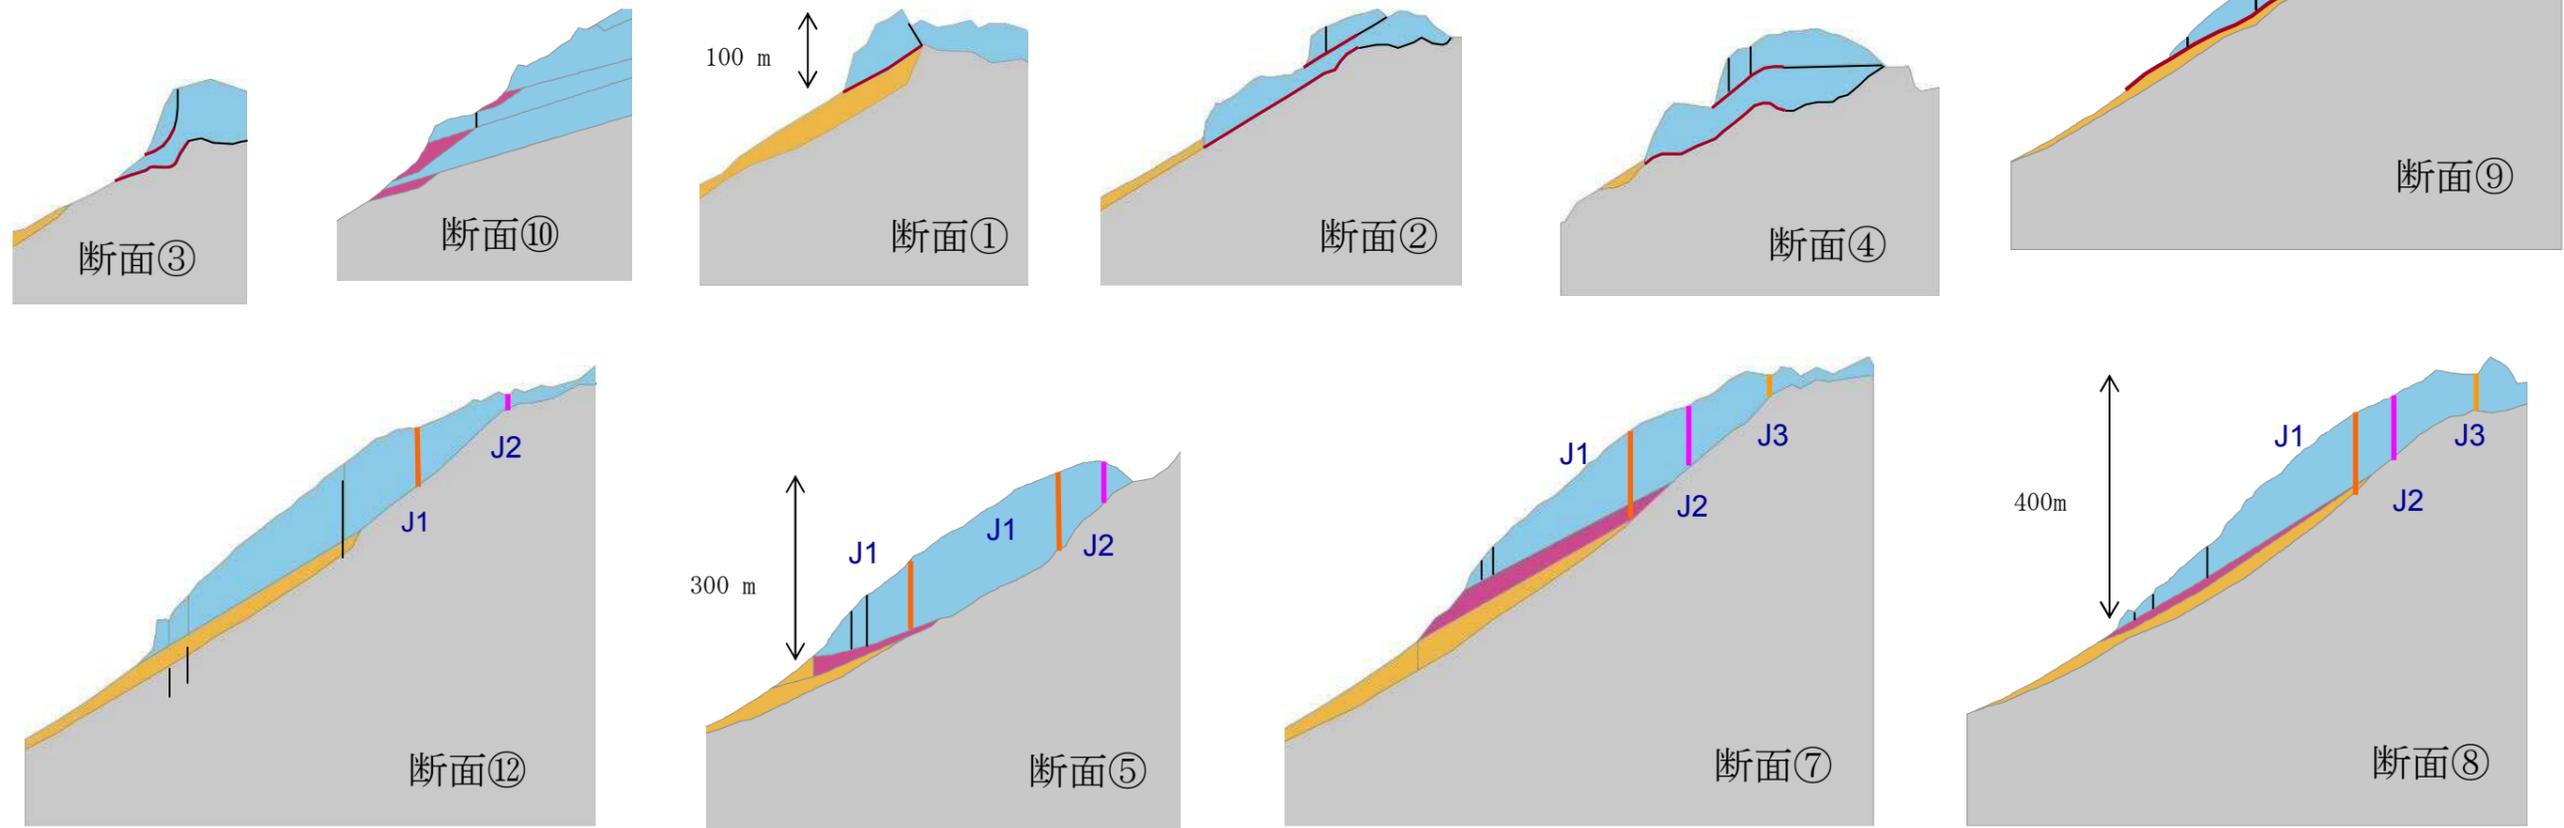
図 解析断面の一覧

- ・ 図中の断面の大きさは相対的に統一してある。小崩壊の確認された近傍の断面は、④、⑦、⑩、⑪である（断面⑪は、不安定岩塊が明瞭でないため、断面積等は求めていない）。
- ・ 塊状溶岩の断面に表される黒の鉛直の線は亀裂を表している。ただし、調査から認められた亀裂は、表面に表れている部分のみであり、長さや傾斜は不明である。そのため、解析では、仮に鉛直方向に伸びていると仮定した場合の影響を見ることを目的とした。

解析の結果、北側の断面①～④では引張やせん断による破壊は確認できず、南側の断面⑩についても顕著な破壊は確認できなかった。破壊が確認できたのは断面⑤、⑦、⑧、⑨、⑫においては、岩塊が重力作用によって下方に引っ張られるため、岩塊内部で引張破壊が発生しやすい傾向を示している。

また、比較的小さい断面(③、④、⑩、⑪)のなかで、断面⑪では溶岩部分のせん断破壊域が比較的に顕著となった。原因としては、軟質な多孔質溶岩の厚みが大きく、その破壊が上部の岩塊に与える影響が大きくなりやすいこと、断面③、④、⑩、に比べて多孔質溶岩の底面を境界とした仮のすべり面に凹凸が少なく、すべり変形を発生させやすいことが挙げられる。

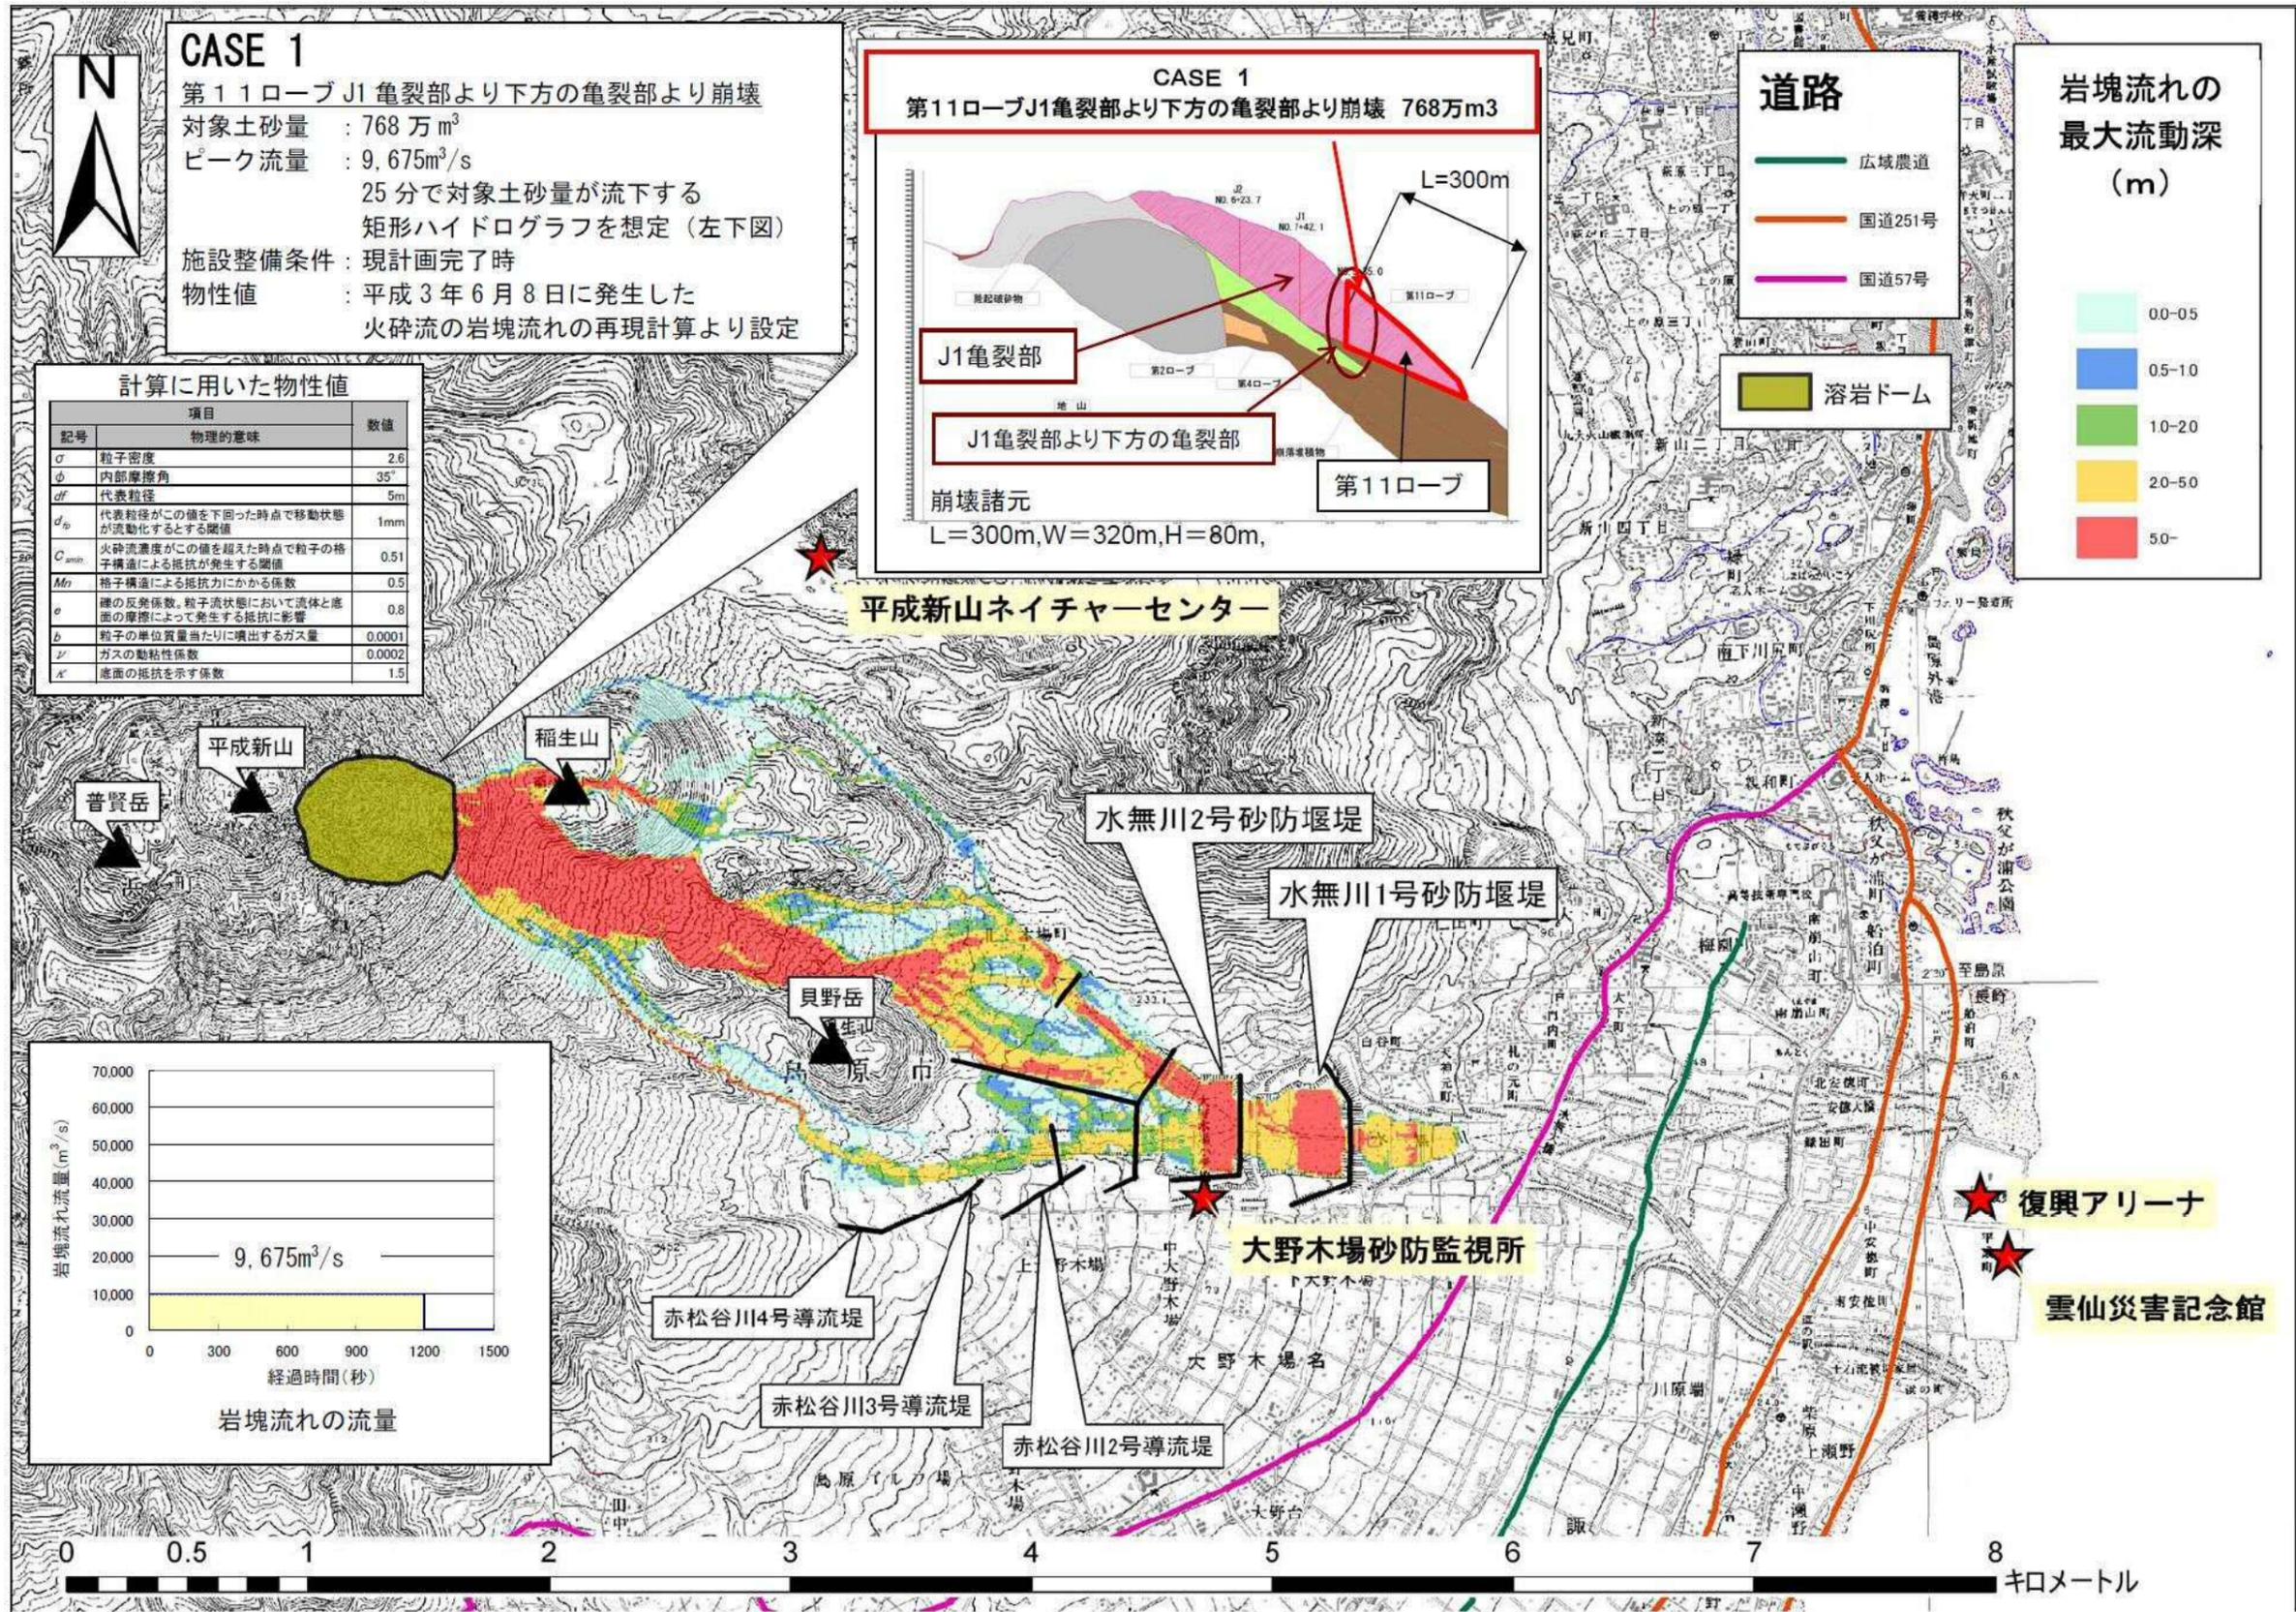
① 第11ロープ J1 亀裂部より下方の亀裂部より崩壊 768 万 m³

ケース	想定崩壊	対象土量 (万m ³)	計算結果
case1	第11ローブJ1亀裂部より下方の亀裂部より崩壊	768	氾濫なし
case2	第11ローブのJ1亀裂部より下部が崩壊	1,024	氾濫なし
case3	第11ローブと第4ローブの境界より上部全体が崩壊	1,792	氾濫(国道57号上流に狭い範囲。深さ2m以内)
case4	崩落堆積物と第4ローブの境界より上部が崩壊	3,200	氾濫(水無川2号砂防堰堤～広域農道の広範囲。深さ5m以内)
case5	噴火前の地山の境界で崩壊	5,376	氾濫(水無川2号砂防堰堤～国道251号の広範囲。深さ10m以内)
