雲仙普賢岳溶岩ドーム崩落に関する危険度評価検討委員会 第1回

第1回 雲仙普賢岳溶岩ドーム崩落に関する危険度評価検討委員会

討 議 資 料

国土交通省 九州地方整備局 雲仙復興事務所

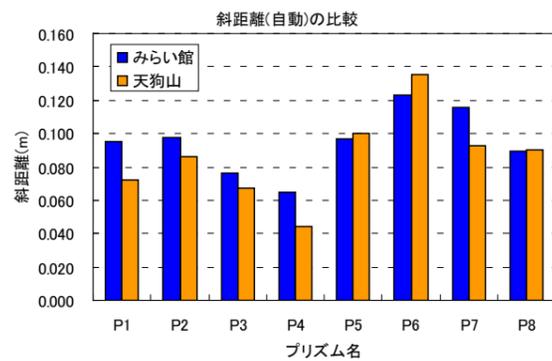
図 2.5 斜距離の変化(自動:2007/9/1 - 2011/1/31)の比較

図 2.5 は表 2.2 のうち、みらい館および天狗山の観測期間中の斜距離の変化をグラフ化したものである。また、表 2.2 のうち、合成変位は 2 点（みらい館、天狗山）の観測結果につき、具体的にどの方向にどの程度変位しているのかを把握するため算定した値であり、図 2.6 に算定した値を図示した。

- ・ P5、P6、P8 以外のプリズム地点において、みらい館から測定した斜距離の変化量が天狗山から測定した斜距離よりも大きいことが認められる。
- ・ 図 2.6 から、全体的に南東方向に変位する傾向が認められる。

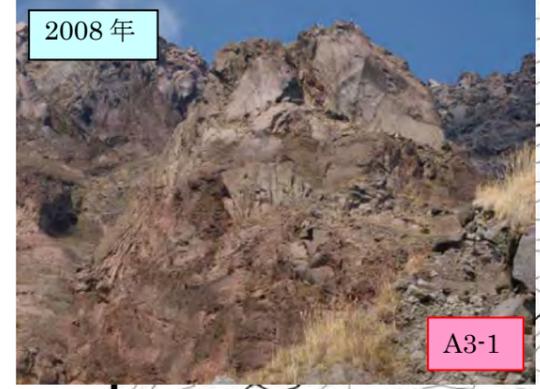
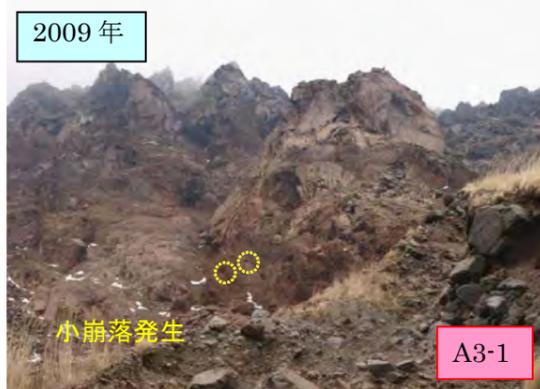
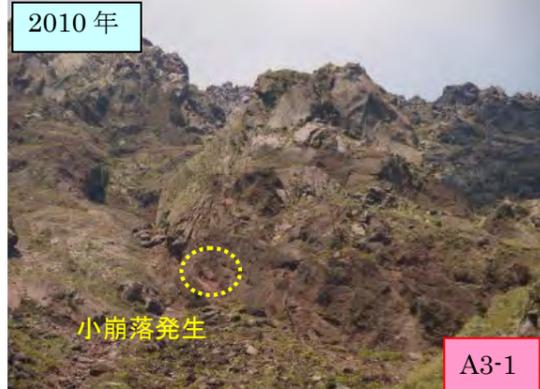
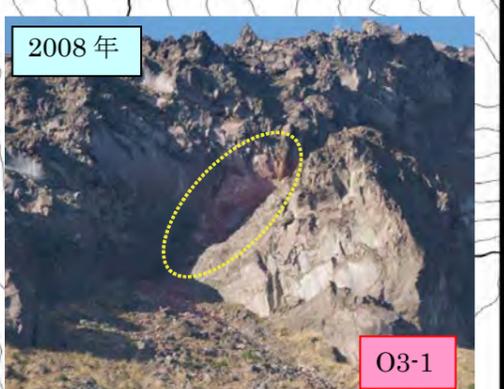
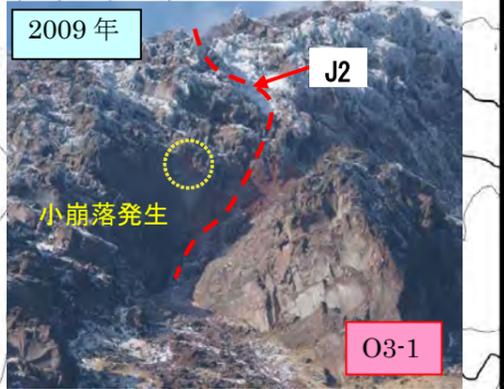
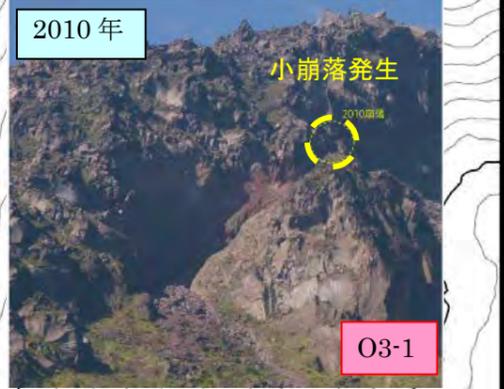
図 3.3 変状確認箇所位置図

多孔質溶岩などの地層で小崩落が発生

小崩壊拡大

小崩落

キレツ開く, 小崩落

小崩壊発生

ロープ境界付近で継続的に崩落が発生

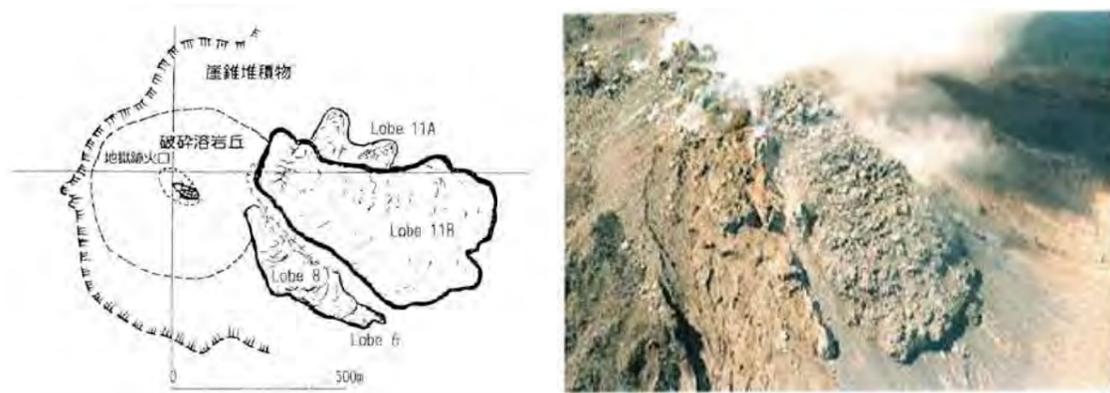
図 4.1 第11ローブB写真

第11-Bローブは平成5(1993)年6月から約5ヶ月かけて斜面を垂れ下がるように成長し、第11-Aローブと第8ローブの間を流下し南側に成長した。その後も溶岩が供給され、ローブの表面は急傾斜になった。

第11ローブが南よりに形成されたことは、LP測定結果に基づく横断面にも示される(図4.2、図4.3)。従って、現在の変形方向が南東よりになるのは、第11ローブが南側に垂れ下がるように成長したとことが、一因として考えられる。

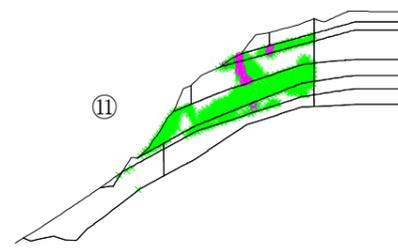
図 5.4 引張応力と引張破壊の発生する領域

断面⑫を用い、引張応力と引張破壊の発生する領域について考察した。

南東方向の断面において溶岩や多孔質溶岩と火砕堆積物との間に脆弱な部分があれば、下方に動き易い領域と動きにくい領域とにわかれ、その境界部分に引張応力が発生することが確認できた。その結果として、せん断破壊、引張破壊が発生し、下方に動くメカニズムが想定できる。

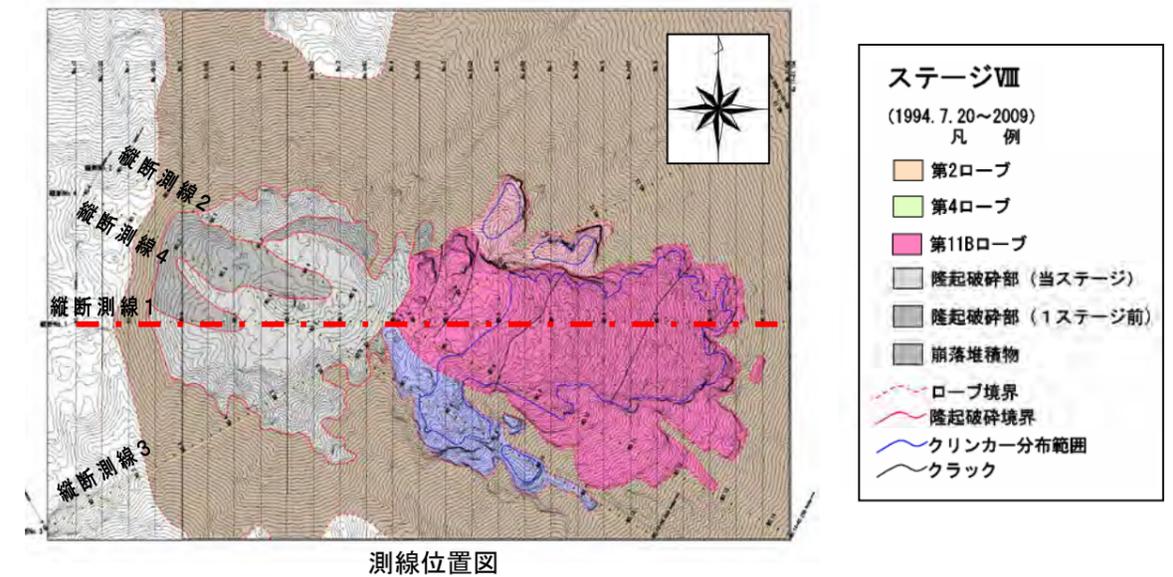
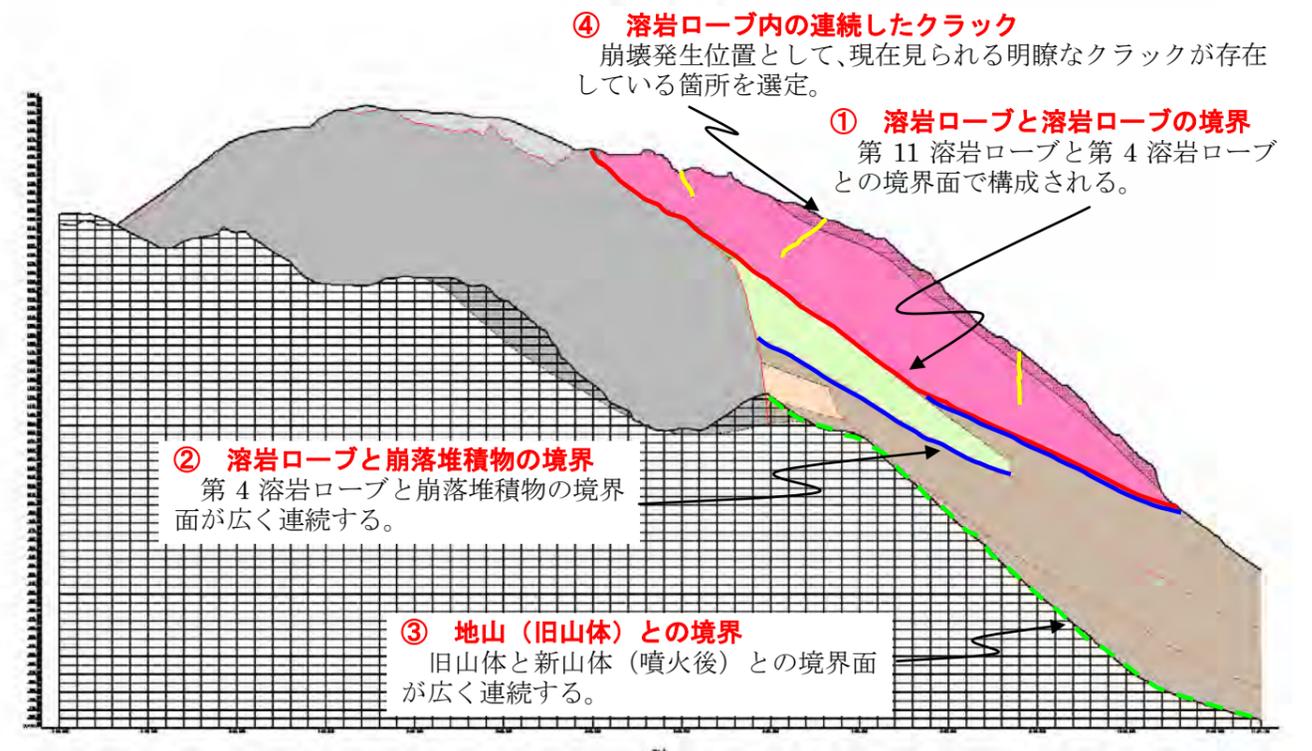
図 6.1 想定崩壊面位置図

① 溶岩ローブと溶岩ローブの境界(クリンカー)

クリンカーは内部では除去されている可能性があり、下記②よりも強度を保っているものと考えられるが、強度など物性の違いによる不連続面として考えることができるため、弱線として考える。

② 溶岩ローブと崩落堆積物の境界

溶岩ローブと、火砕流や溶岩ローブの崩落による崩落堆積物との境界面は、地質的な不連続面であるため、弱線として考える。

③ 地山(旧山体)との境界

噴火前の地山(旧山体)と噴出物(崩落堆積物等)との境界面は、物性の違い、また地質的にも不連続面であるため、弱線として考える。

④ 溶岩ローブ内の連続したクラック

溶岩ローブ中にクラックが生じている場合には、クラックの部分で溶岩ローブが分断されるため、下流側にある溶岩ローブのせん断抵抗力が小さくなり、クラック部分は崩壊面(頭部)となる可能性があり、弱線として考える。

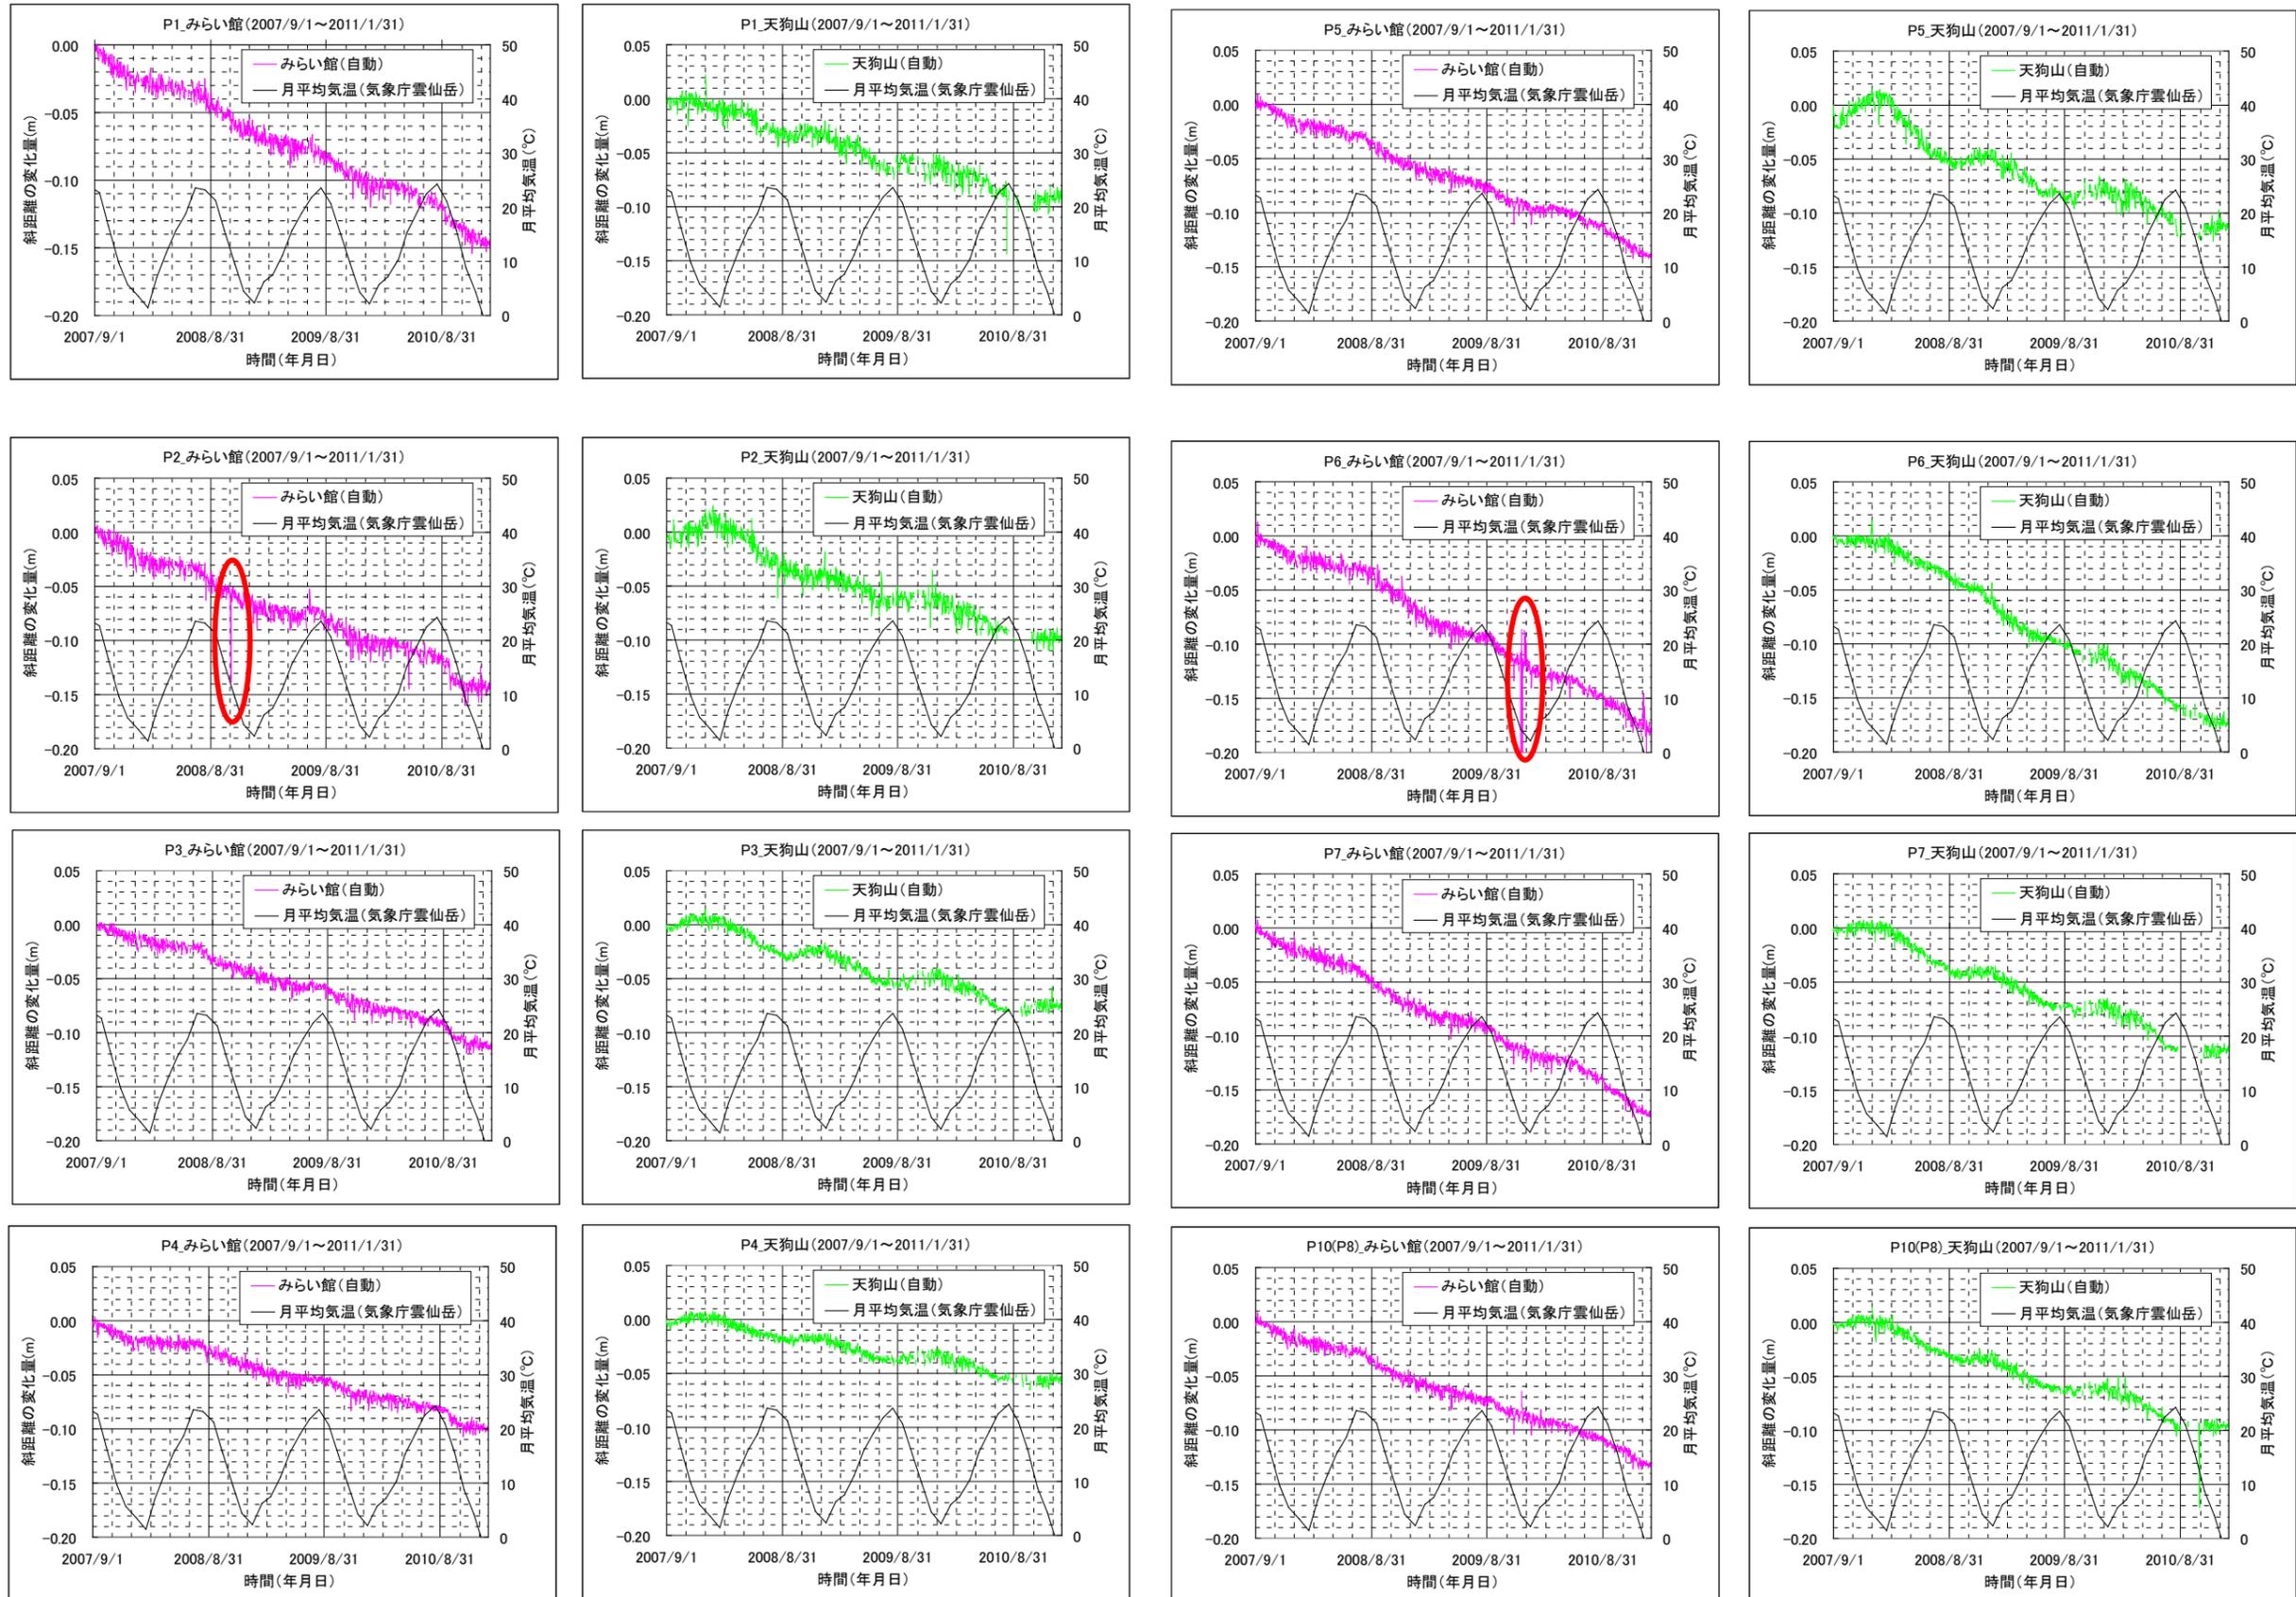
図 各プリズム設置点における斜距離の変化量 (紫；未来館、緑；天狗山)

※赤丸のように一部大きな変化が見られるが、その後同じ観測傾向を保っていることから異常値ではなく、雲等の気象変化によるものと考えられる。

※斜距離の変化は気温の変化を受けており、気温が下がれば、斜距離は伸びる傾向が確認される。これは、光波測距の一つの特徴といえる。
