第4回 雲仙・普賢岳溶岩ドーム崩壊に関する
調査・観測及び対策検討委員会
議事次第

雲仙・普賢岳溶岩ドーム崩壊に関する調査・観測及び対策検討委員会 討議資料

平成25年3月14日

雲仙・普賢岳溶岩ドーム調査・観測報告

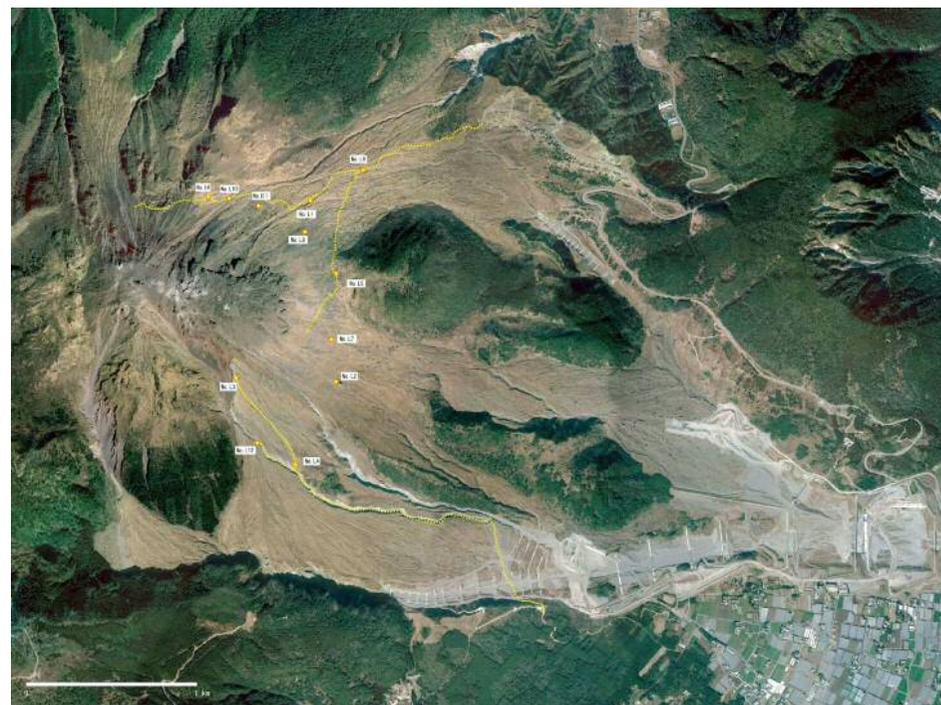
図 1-2 登山調査の主な観測点

崩落、浸食の拡大、キレツの拡大が集中して発生する地域をA～Eの5地域に分けて示す。

- 溶岩ドーム北側のJ2北端部（A地域）では、昨年度に引き続き、小崩落の発生が見られた（図 1.3）。
なお、今期間にはJ3延長部付近において変状が見られた。
- 定期観測しているC地域の岩塊に顕著な変化は見られないが、その下部のガリー側壁で石の脱落や浸食などが生じており、この付近の地形更新が継続的に進行している（図 1.4）。
- 2012年6月19日20：02には、南側の溶岩ドームのE地域で崩落が生じた（図 1.5）。
- 2012年12月の調査では、B、D地域で崩落、C地域で浸食、落石を確認した（図 1.5）。

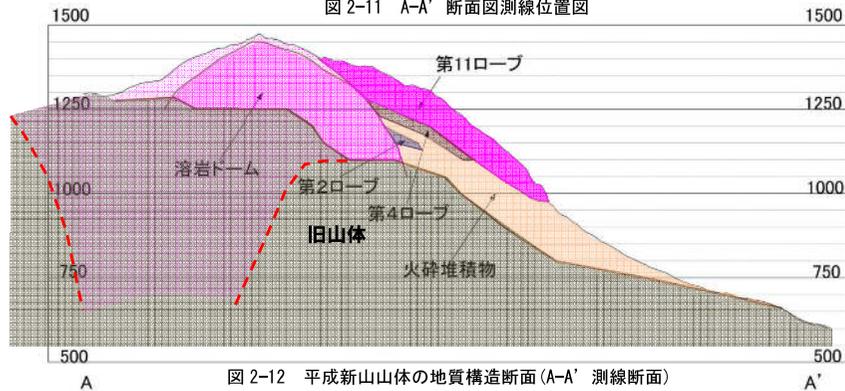
図 2-12 平成新山山体の地質構造断面(A-A' 測線断面)
(「雲仙普賢岳溶岩ドーム崩落に関する危険度評価検討委員会」
討議資料・平成23年3月に加筆。)

空中電磁探査による比抵抗断面(探査深度100m)の解釈: 探査深度100mまでの比抵抗分布によると、第11ロープの下底面を捉えており、ロープの先端領域が高比抵抗を示している。既往調査で地形的に岩盤のクラックと捉えていた地形的ギャップは、比抵抗の変化がリニエーションとして判別できる。高比抵抗領域は、塊状溶岩の緩みの著しい領域と判断される。

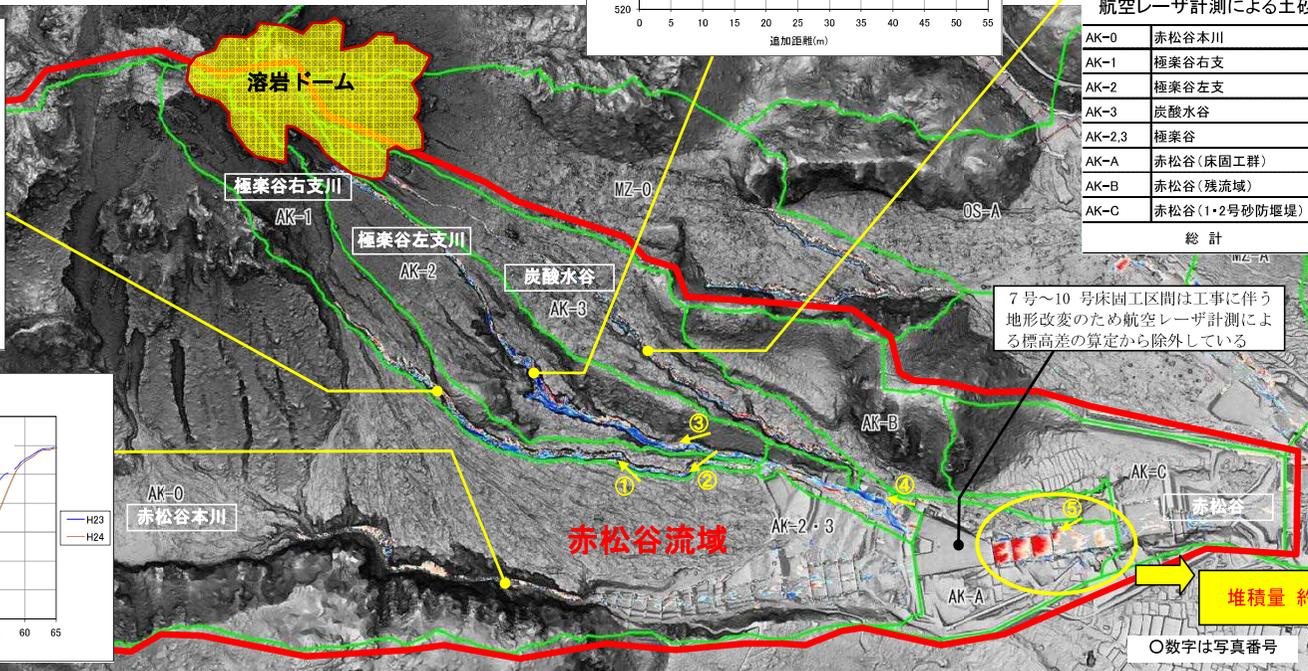
3.3 極楽谷左支におけるガリーの拡大状況

特に土砂変動の著しい極楽谷左支川では、概ね全区間において溪床侵食あるいはガリー拡大が見られる。
