熊本地震により被災した俵山大橋の復旧について

2016年4月に発生した熊本地震により被災した、県道28号熊本高森線「俵山大橋」は、山間部にかかる橋梁であり、今回の地震による橋梁を含む周辺地盤の移動や斜面崩壊により、主桁や支承など安全性に大きく影響する部位で多大な被害を受けた。復旧設計という不確実性が内在し、従来の基準だけでは技術的な判断が難しい中、現橋構造の有効利用を図りつつ、耐震性の向上を図った復旧内容について発表する。

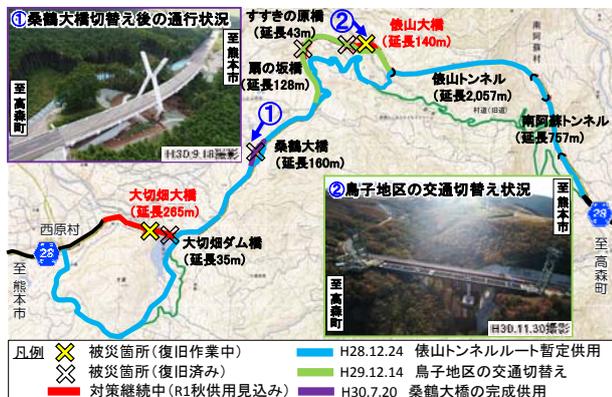
図-1 県道28号熊本高森線の被災および復旧状況

熊本市～阿蘇郡高森町を結ぶ主要地方道「県道28号熊本高森線」の山間部に点在する橋梁群は、2016年4月に発生した熊本地震により被災し、通行不能となった。2016年5月13日に大規模災害復興法に基づき、高度な技術が必要である箇所や甚大な被害が生じている箇所があるため、熊本県知事からの要請を受け、国が代行して「県道28号熊本高森線」の災害復旧事業に取り組むこととなった。また橋梁およびトンネル・土工それぞれプロジェクトチームを設置し会議を行い、その中で、国土技術政策総合研究所（以下「国総研」）や土木研究所（以下「土研」）の技術支援を受けるとともに、必要に応じ学識経験者の意見を得て、復旧方針を決定した。

2016年12月24日に被災の著しい橋梁区間を避け、本線土工部と旧道迂回路を利用した供用を再開した。翌2017年12月14日には復旧が完了したすすきの原橋、扇の坂橋と俵山大橋区間での仮橋を利用した鳥子地区の交通切替を行い、続く2018年7月20日に桑鶴大橋の供用も再開した。2019年7月時点で、残りの俵山大橋および大切畑大橋の復旧工事について、同年秋の県道熊本高森線の全線供用を目指して鋭意進めているところである（図-1参照）。
