熊本地震により被災した大切畑大橋の復旧について

2016年4月に発生した熊本地震により被災した鋼5径間連続非合成鈹桁橋「大切畑大橋」は、上部工の横ずれや下部工の移動、及び主桁の座屈や床版のひび割れ等複雑な損傷を受けた。座屈箇所への復旧に当たっては、損傷部材の取り替えではなく、座屈主桁を撤去せず横に主桁を追加する方法を用いている。また、施工時には、橋梁の状態を計測しながら復旧を進めている。本稿では、追加主桁の効果について考察し報告する。

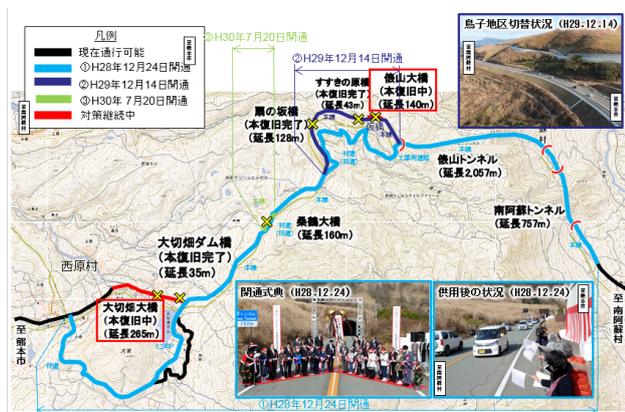
図-1 県道28号熊本高森線の復旧状況

2016年12月24日に、復旧に時間を要する橋梁部を避けトンネル・本線土工部と旧道迂回路を利用した供用を、翌年12月14日には復旧が完了した橋梁と仮橋を利用した鳥子地区の交通切替、2018年7月20日にも復旧が完了した橋梁の供用と、これまで段階的に着実に復旧工事を行ってきた。現在は、2019年秋の全線供用に向けて大切畑大橋及び俵山大橋の復旧工事を進めている。

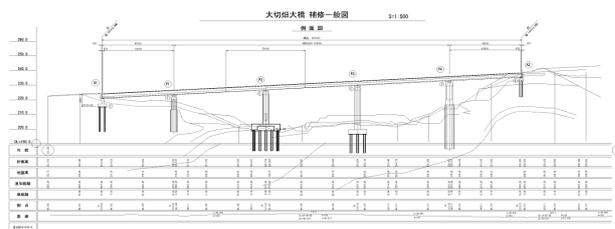
図-2 大切畑大橋橋梁一般図

支間長 : 44.9m+3@58.0m+44.9m

上部工形式 : 鋼5径間連続非合成鈹桁

下部工形式 : 逆T式橋台、張出し式橋脚

架設年次 : 2001年3月

適用示方書 : 平成8年道路橋示方書

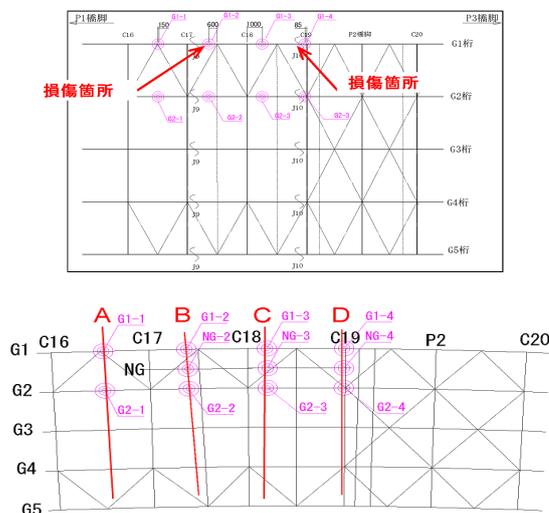
図-7 モニタリング調査位置及び計測断面図

図-7にて、モニタリング調査位置及び計測断面を示す。追加桁をNG桁（New Girder）と表す。

追加主桁設置前のひずみゲージを基準として、次項の施工段階のひずみゲージの差分を求め、ひずみ量を応力換算することにより、応力の変化を考察する。

調査結果より、追加桁に応力の変化が見られたこと、さらに、損傷した桁でも応力の変化が見られたことを確認できた。

解析値と計測値を比較すると、G1桁、G2桁ともに、損傷を考慮しない（損傷断面も抵抗断面とした）解析値と計測値が近似する結果となった。

3章(3) 1)～2)の結果から、追加主桁においても応力が発生しており、座屈したG1桁の応力を分担していることを確認した。加えて、G1桁の計測値が解析値（損傷を考慮しない）に近似したことから、G1桁は座屈しているものの幾分の耐力を有することも確認した。
