平成24年2月29日

記者発表

南九州西回り自動車道(芦北出水道路)湯浦川橋における修補について

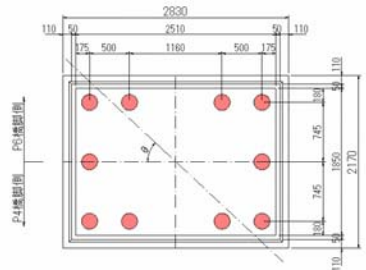
アンカー箱抜箇所

・下部工施工業者による箱抜き型枠設置時の位置の確認不足又は固定不足によるもの。

① 支承アンカー箱抜20箇所中17箇所が規格値を満足しないズレ等があった。

修補方法：アンカーボルトを設置できるよう箱抜きを修正（別紙4ページ参照）
