### 3. 浸水範圍・氾濫形態

### 3. 浸水範囲・氾濫形態(浸水の状況: 青井阿蘇神社付近)

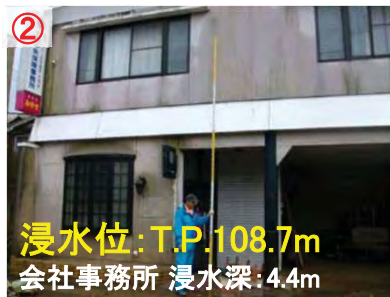
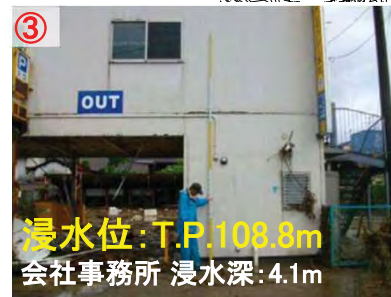
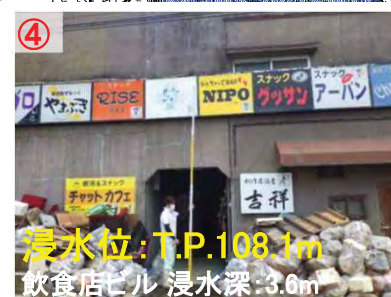
○人吉大橋の危機管理型水位計で観測されたピーク水位はT.P.107.78mであるが、市街部の浸水深調査においても同程度の水位が確認されている。

- 人吉水位観測所の下流約700mに位置する人吉大橋に平成31年1月に設置した洪水時のみ水位観測を行う危機管理型水位計は、ピーク水位T.P.107.78mを観測した。
- 人吉大橋付近では、右岸堤防を2m程度越える水位となっていた。

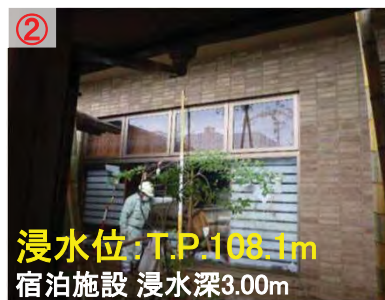
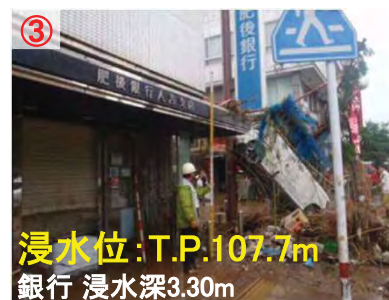
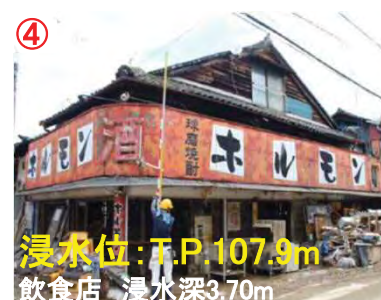
### 3. 浸水範囲・氾濫形態(浸水の状況:「宿泊施設A」付近)

- 洪水痕跡等により人吉市街部においては堤防を大きく越える水位となっており、人吉大橋の上流の宿泊施設A付近では、堤防天端を2m程度超える水位が確認されている。
- 洪水痕跡調査の結果から、市街部における洪水ピーク時の水位は、球磨川本川の水位と同程度の水位となっていたと推測される。

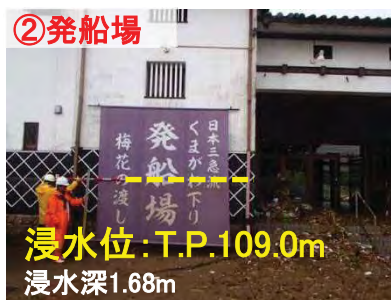
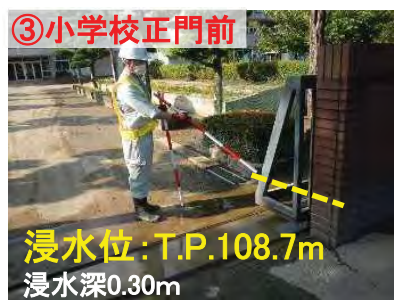
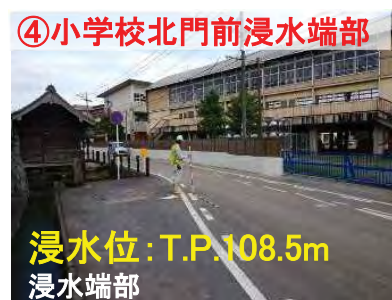
○人吉水位観測所周辺の洪水痕跡は、概ねT.P.109m前後となっており、球磨川本川の水位と同程度の水位となっていたと推測される。

○痕跡水位は、堤防天端を概ね1～2m程度超える水位となっている。
