### 3. 浸水範圍・氾濫形態

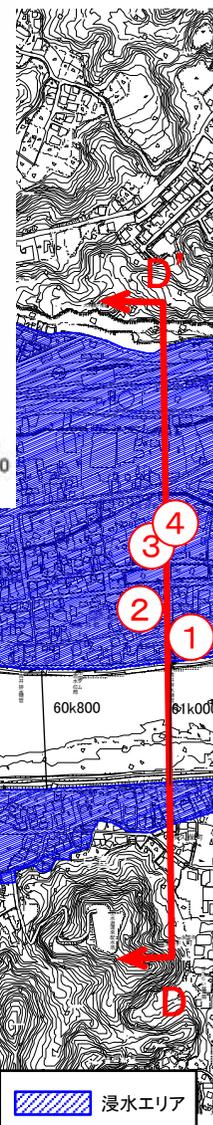
### 3. 浸水範囲・氾濫形態(浸水の状況:青井阿蘇神社付近)

○青井阿蘇神社の洪水痕跡T.P.106.5mや周辺の痕跡調査結果等より、河口より61km付近でも堤防天端を1.5m程度越える水位となっていたと推測される。

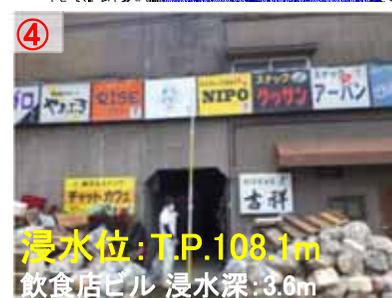
○人吉大橋の危機管理型水位計で観測されたピーク水位はT.P.107.78mであるが、市街部の浸水深調査においても同程度の水位が確認されている。

○人吉水位観測所の下流約700mに位置する人吉大橋に平成31年1月に設置した洪水時のみ水位観測を行う危機管理型水位計は、ピーク水位T.P.107.78mを観測した。  
 ○人吉大橋付近では、右岸堤防を2m程度越える水位となっていた。

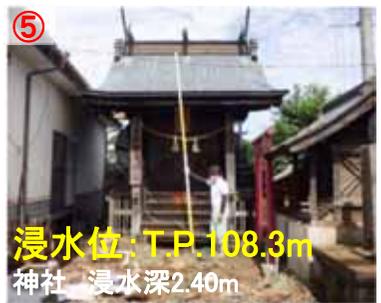
### 3. 浸水範囲・氾濫形態(浸水の状況:「宿泊施設A」付近)

- 洪水痕跡等により人吉市街部においては堤防を大きく越える水位となっており、人吉大橋の上流の宿泊施設A付近では、堤防天端を2m程度超える水位が確認されている。
- 洪水痕跡調査の結果から、市街部における洪水ピーク時の水位は、球磨川本川の水位と同程度の水位となっていたと推測される。
