# 令和8年熊本地震での対策効果(緑川・白川)

令和8年9月16日  
九州地方整備局 河川部  
熊本河川国道事務所

# 「令和8年熊本地震」白川・緑川河川堤防等緊急点検結果

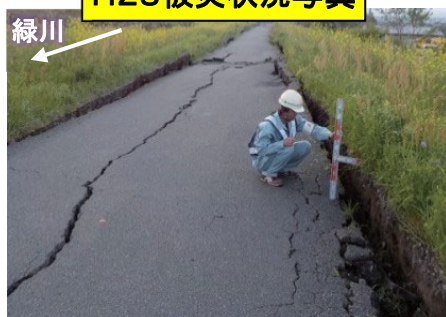
H28被災状況写真

- 川裏側にはらみ出しが生じていたため、堤体の部分切返し(川裏側)を行った。地盤改良は、切返しの範囲内の想定液状化層で実施した。
- 令和8年熊本地震では、堤体に変状はみられなかった。

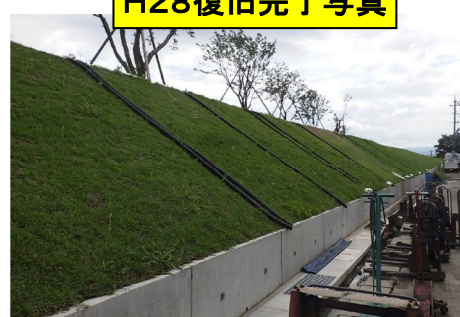
H28復旧完了写真

R8 変状なし

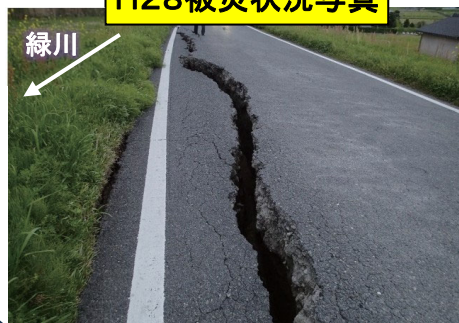
H28被災状況写真

- 川裏側にはらみ出しが生じていたため、堤体の部分切返し(川裏側)を行った。地盤改良は切返しの範囲内の想定液状化層で実施した。
- 令和8年熊本地震では、堤体に変状はみられなかった。

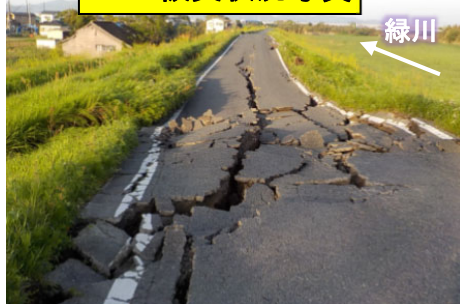
H28被災状況写真

- ・川表・川裏側両方変形(沈下・はらみ出し)が生じていたため、堤体の全切返しを行った。地盤改良は、堤体直下の想定液状化層で実施した。
- ・令和8年熊本地震では、堤体に変状はみられなかった。

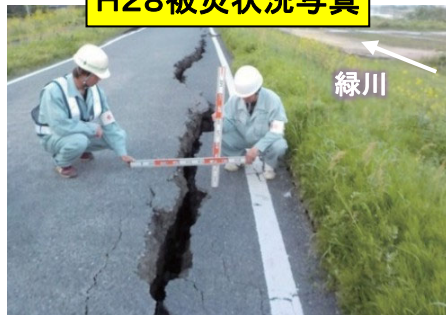
H28被災状況写真

- 川表・川裏側両方変形(沈下・はらみ出し)が生じていたため、堤体の全切返しを行った。地盤改良は、堤体直下の想定液状化層で実施した。
- 令和8年熊本地震では、堤体に変状はみられなかった。
