地盤検討委員会議事要旨

日 時：平成17年8月11日(木) 9:30～11:30

H17, 6. 21剥離の状況について

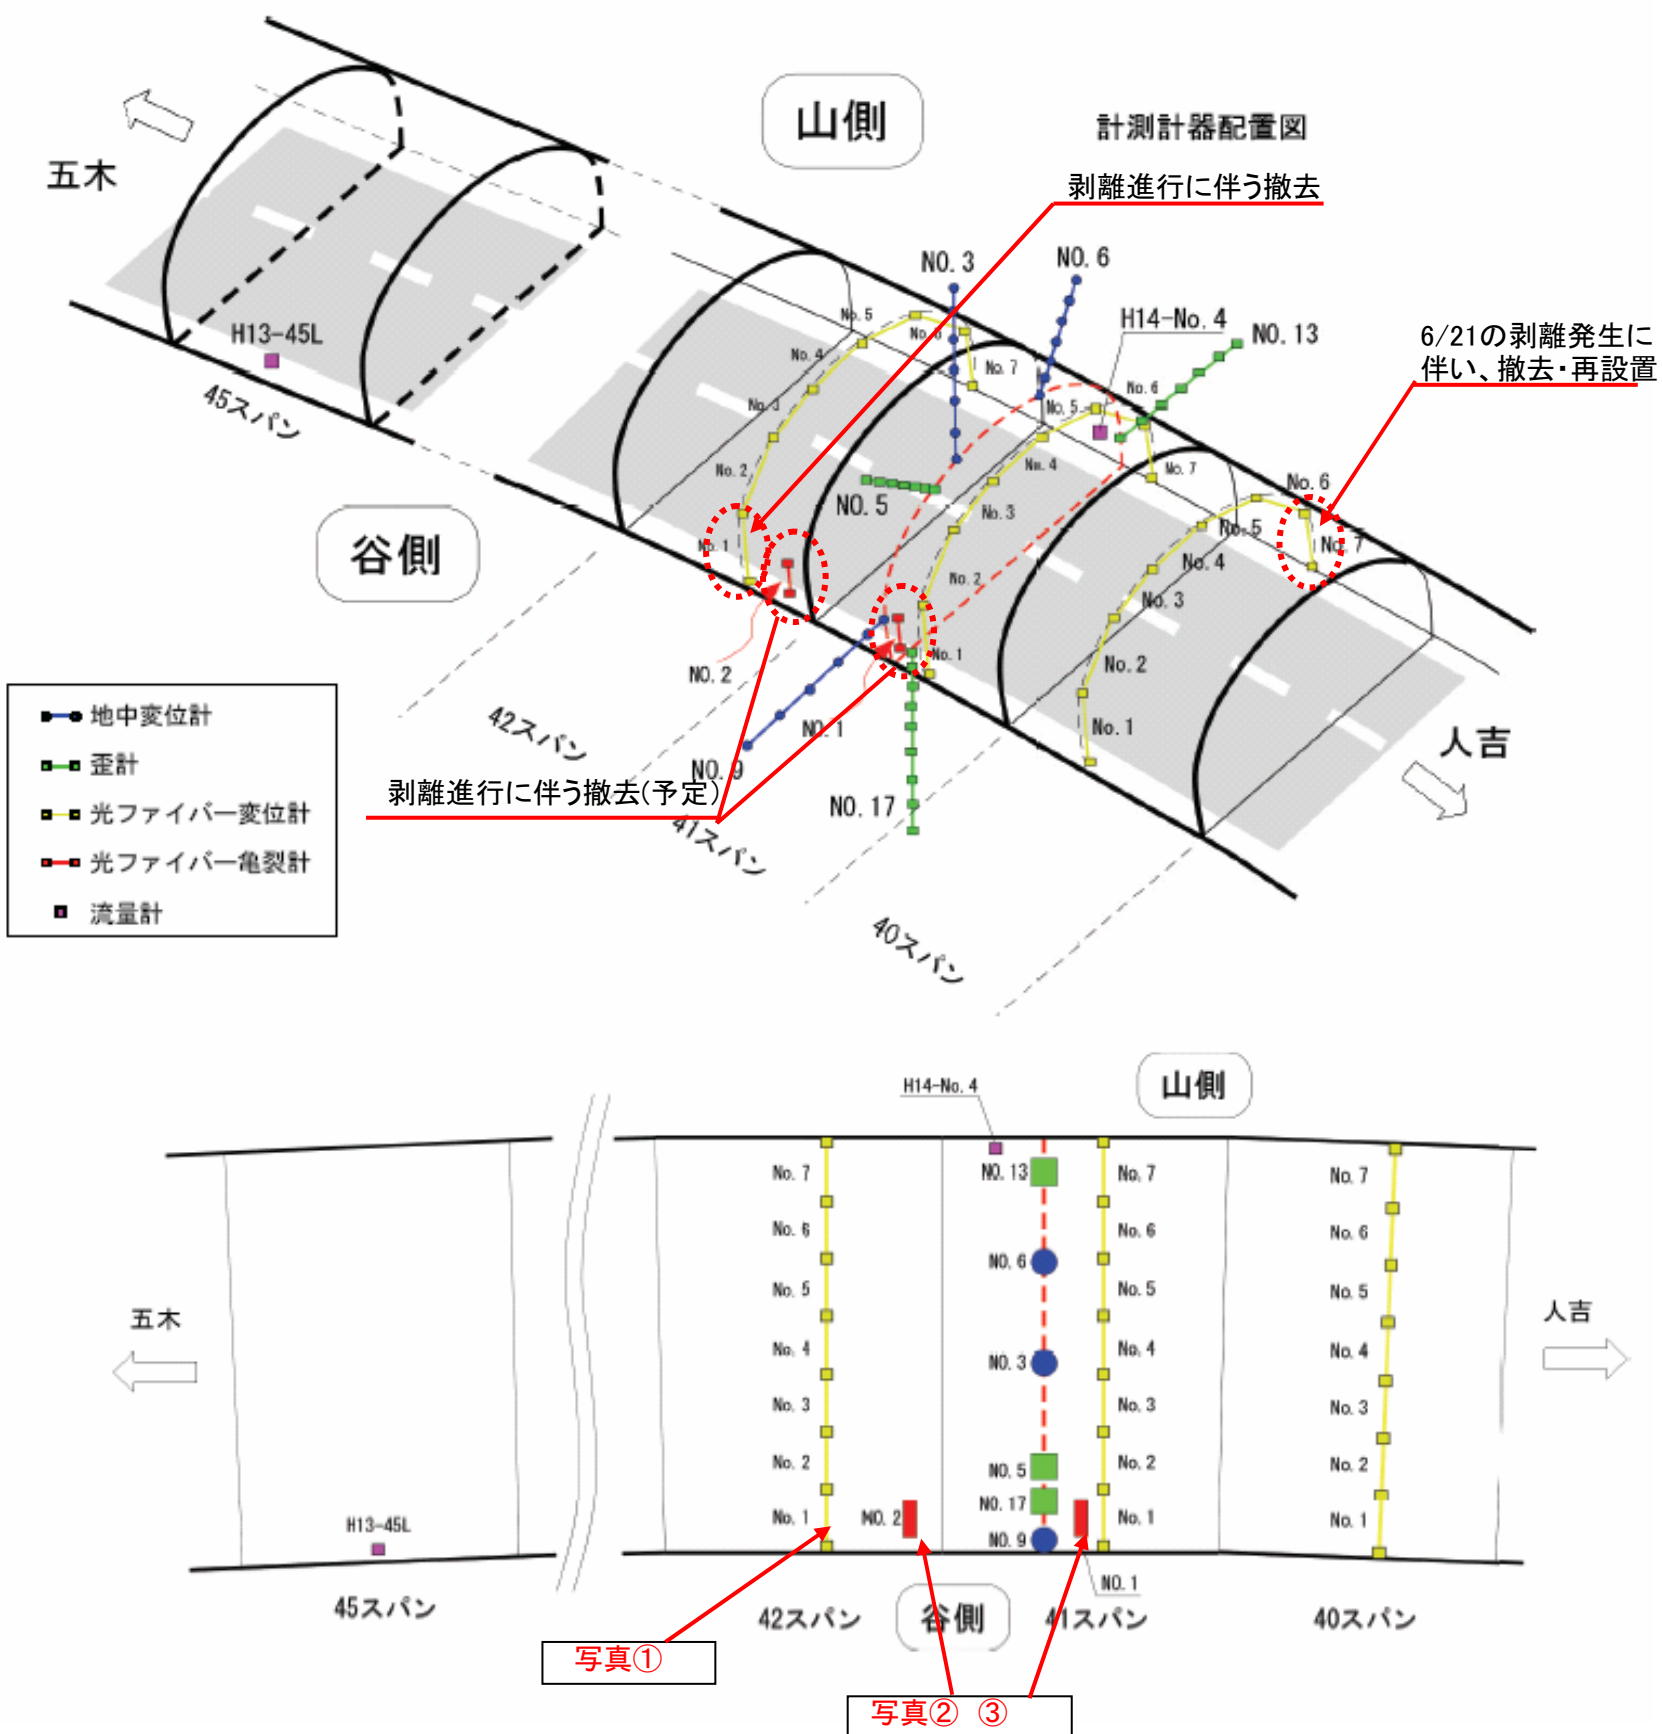
瀬目トンネルにおいては、現在光ファイバー計測器にて常時観測を行っているが、特に42スパン谷側のセンサーにおいて、コンクリート剥離を計測している値が得られていることから、今般、計測器の点検及び撤去、計測固定点の打音点検を行った。

写真①: 第3断面(42スパン)No1センサー部分。コンクリート剥落部を計測しており、再設置は困難であるので撤去。

42スパンの谷側に設置しているクラック変位計については、点検の結果はコンクリート剥落部に設置されていることから、撤去を予定。

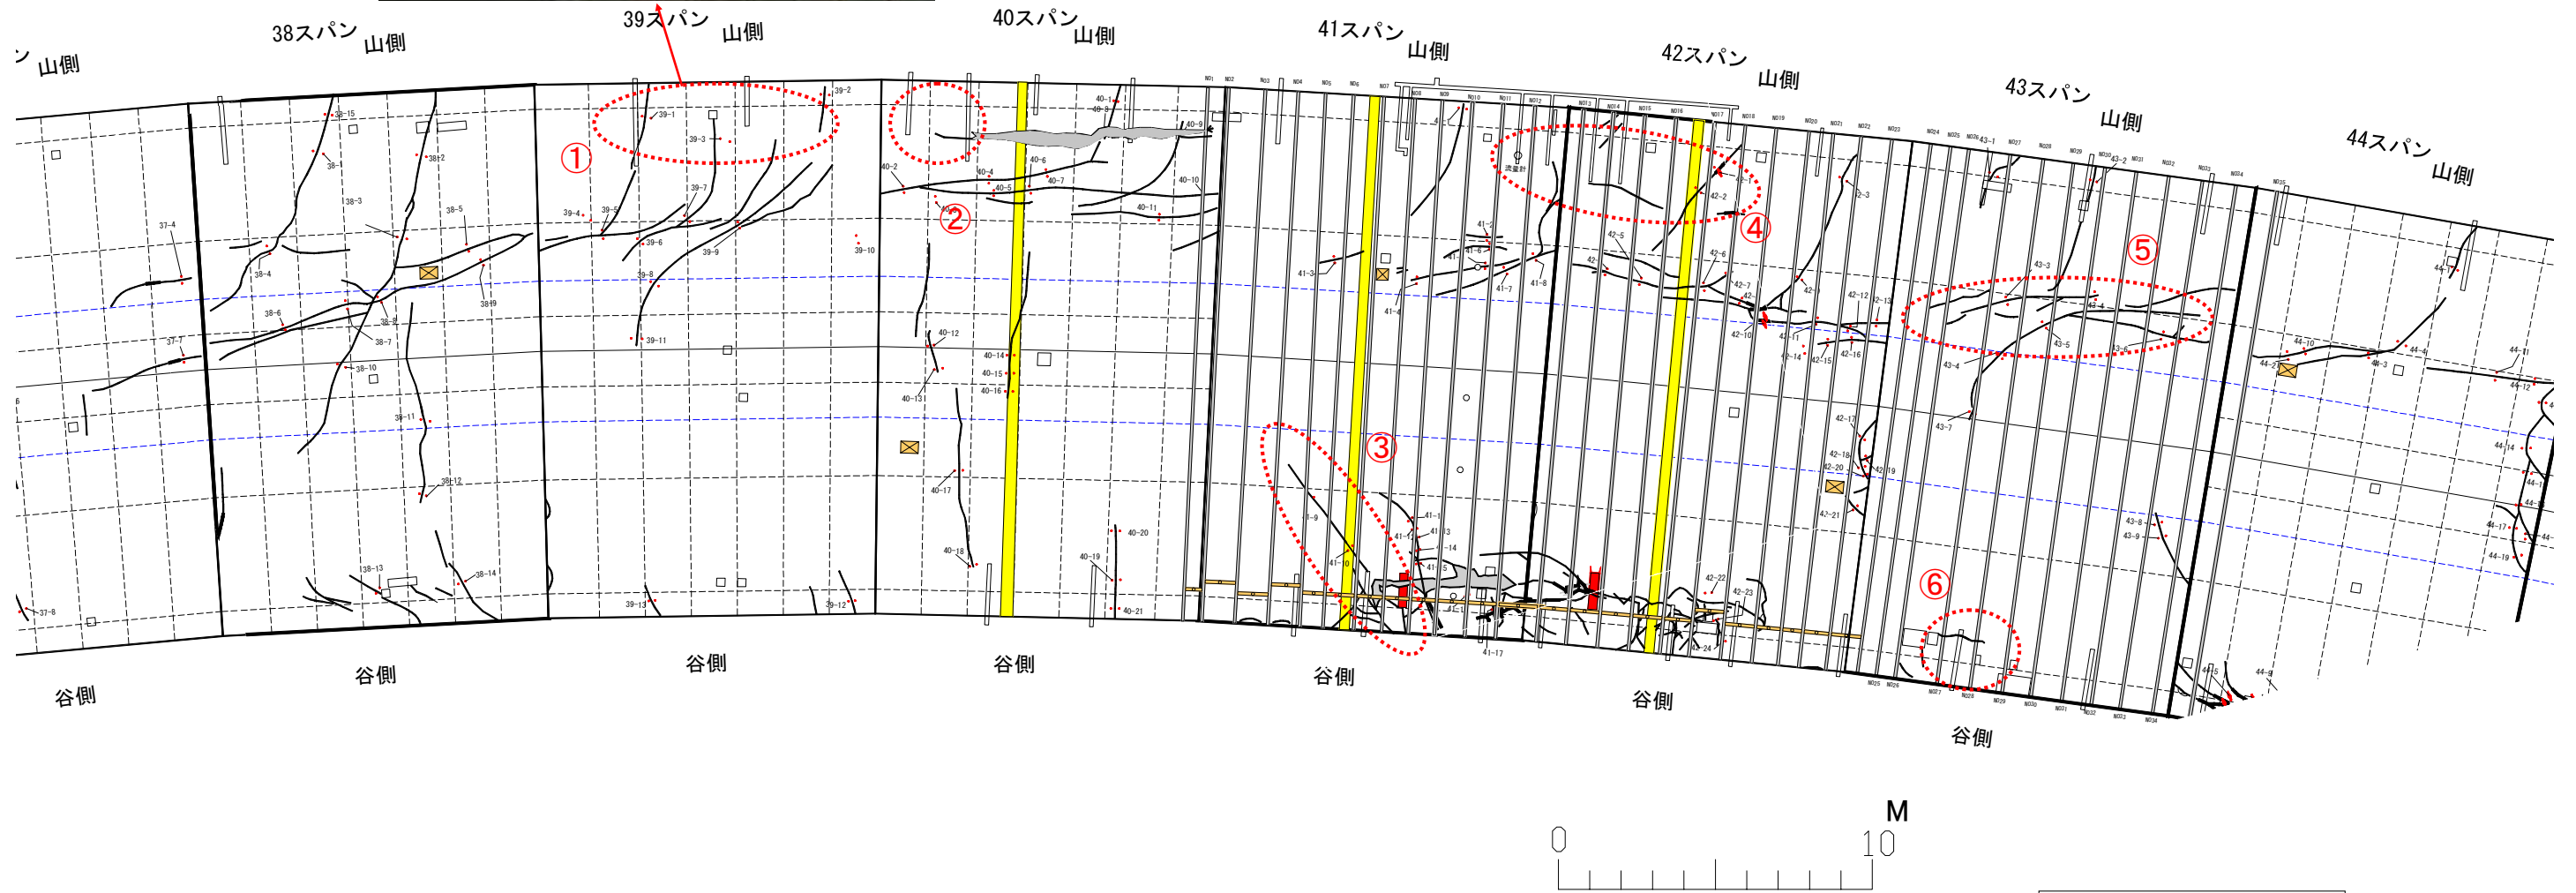
重点監視クラックの選定

位置	位置	選定理由
39スパン 山側	①	微細な亀裂が確認されている箇所である。隣接の40スパン山側の変状と初期段階形態が類似していることから、経過観察が必要と判断した。
40スパン 山側	②	コンクリート剥離が生じた箇所の人吉側端部であり、剥離の進展がないかを確認する目的で選定した。
41スパン 谷側	③	構造上変状が出やすい肩部から側壁部に位置しており、変状も多く発生していることから、経過観察が必要と判断した。
42スパン 山側	④	微細な亀裂が確認されている箇所である。その後、亀裂が長くなってきていることから、経過観察が必要と判断した。
43スパン 山側	⑤	構造上変状が出やすい肩部に位置しており、周辺は変状も多く発生していることから、経過観察が必要と判断した。
43スパン 谷側	⑥	微細な亀裂が確認されている箇所である。その後、亀裂が長くなってきていることから、経過観察が必要と判断した。

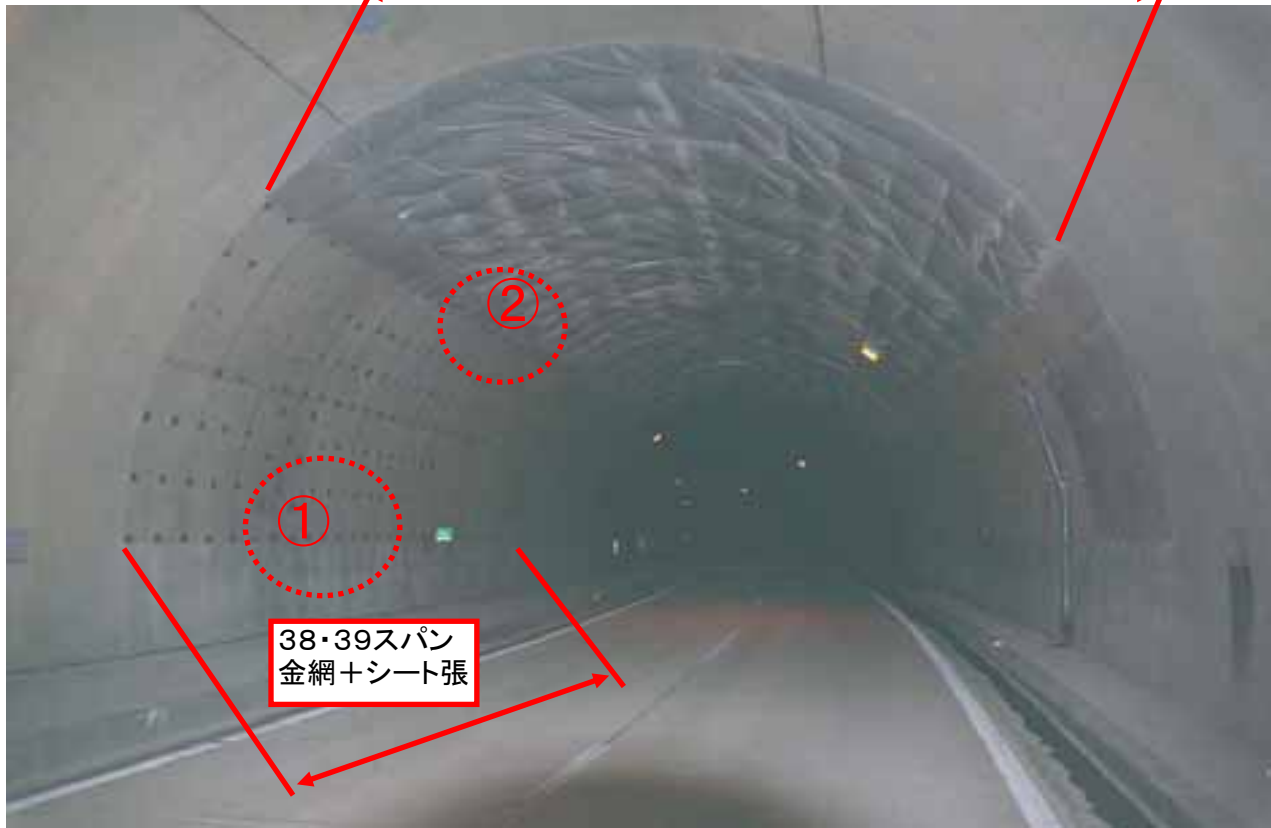
38・39スパン

シート張設置範囲 (W=7.4m)
(車道幅員を確保 縁石鉛直上)
