緑川・白川堤防調査委員会報告書の全体概要

1.1 平成28年熊本地震の概要

1.2 堤防等河川管理施設における変状の概要

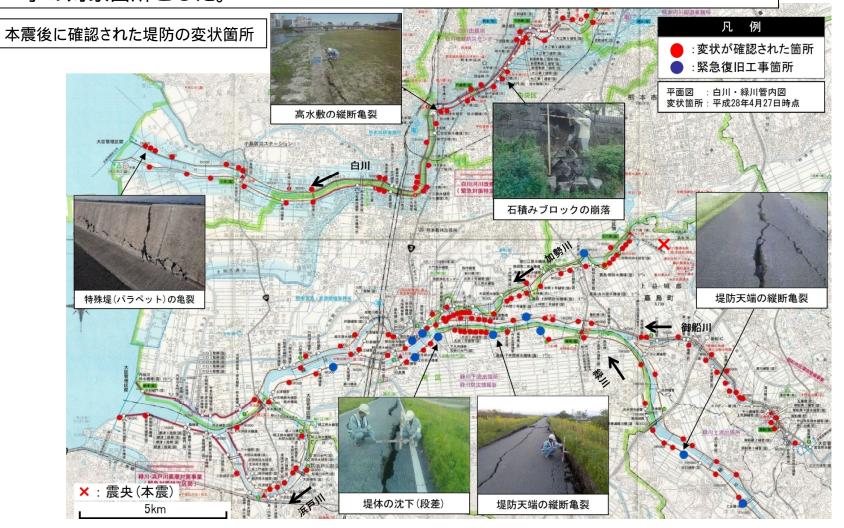
- 1.2.1 直轄河川管理施設の変状
- 緑川・白川水系において、本震後に堤防の変状が171箇所で確認された。
- 171箇所のうち11箇所については、復旧の緊急性が高いと判断し、緊急復旧工事の対象箇所とした。

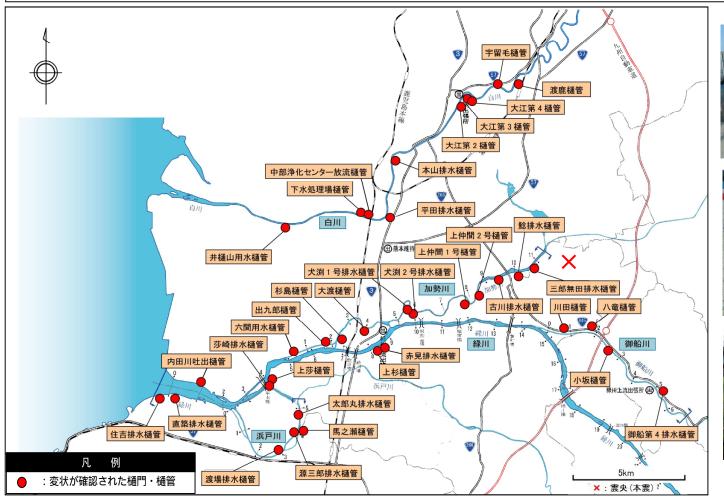
| 緑川・白川水系の樋門・樋管は、緑川水系で122施設の内26施設、白川水系で32施設の内10 |施設、合計154施設の内36施設で変状が確認され、変状の形態は、堤防部のクラック・段差 | (抜け上がり)、樋管本体のクラック等であった。

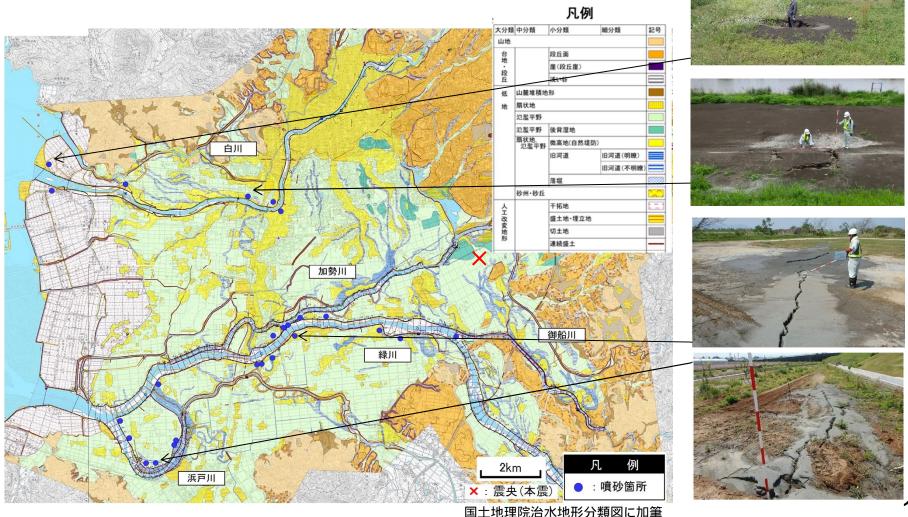
本震後の堤防点検で、堤防沿いに確認された噴砂箇所は緑川水系で19箇所、白川水系で6箇所であった。

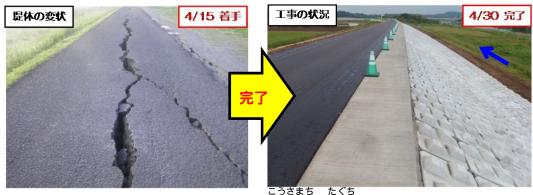
緊急復旧工事の標準図

最川左岸 18K400付近(甲佐町 田口地区) 緊急復旧工事の状況

型(H.W.L以下の縦断亀裂), 型(すべり), 型(沈下・はらみ出し) じゅうぜんじ 白川左岸 8k700付近(熊本市南区十禅寺地区)

白川右岸 9k400付近(熊本市西区蓮台寺地区)

- 1.2.2 変状した堤防の応急対策・緊急復旧工事
 - 堤防の機能が概ね残っていると考えられる変状の小さな箇所においては、クラック補修などの応急 対策を実施した。
- 堤防機能が失われている可能性のある大きな変状の , , 型 に分類した10箇所と川裏側(ブロック積擁壁構造)の法崩れが確認された1箇所に対しては、復旧の緊急性が高いと判断し、緊急復旧工事を実施した。(平成28年5月9日までに完了)

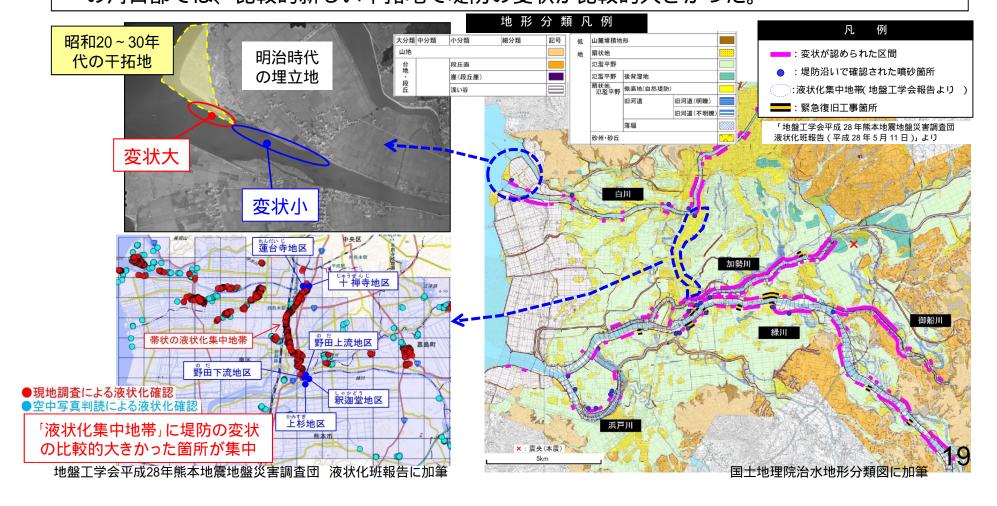
- 局所的には、白川蓮台寺地区・十禅寺付近から緑川野田地区付近にかけて液状化集中地帯があり、堤防の変状が比較的大きかった箇所が液状化集中地帯付近に集中している。また白川の河口部では、比較的新しい干拓地で堤防の変状が比較的大きかった。

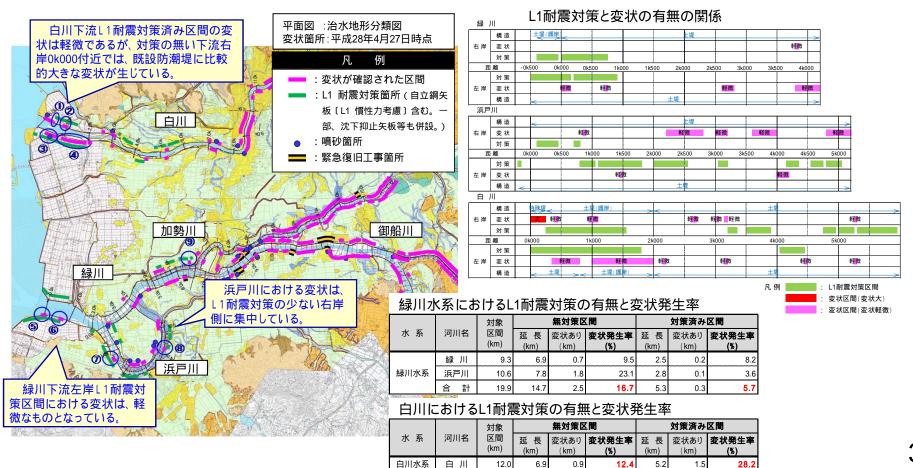
- (1) L1対策済み箇所とその周辺における堤防変状
 - 緑川・白川水系の下流側一部区間においてL1耐震対策が行われている。以下の理由より、耐震対策の効果は発現されたと考えられる。
 - 緑川のL1耐震対策済み区間については、無対策区間に比べて変状は少なく軽微であった。
 - 白川のL1耐震対策済み区間については、変状発生率は小さくなかったが、軽微な変状に留まった。

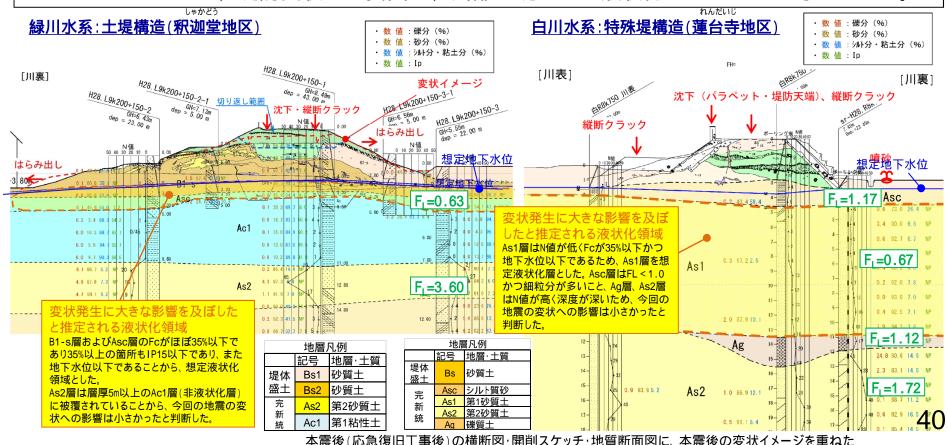
地震による堤防変状の主要因と変形過程

- 緑川水系では、堤体下部の飽和した砂質土層が存在し、そのFcがほぼ35%以下であり、F_Lが 1.0以下であることから、堤防変状の主要因は、堤体下部の液状化によるものと考えられる。
- 白川水系では、浅部基礎地盤の飽和した砂質土層の Fcがほぼ35%以下であり、F_Lが1.0以下であることから、堤防変状の主要因は、浅部基礎地盤の液状化によるものと考えられる。

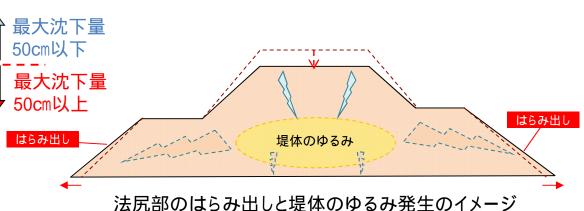
/・沈下50cm未満の変状箇 所のうち1箇所において はらみ出しが生じていた。 災害復旧事業申請時には、堤防(土堤)の沈下量が概ね50cmを目安として対策区間と対策工法の選定を行ったが、工事実施にあたっては、はらみ出しの有無の確認や開削調査等の詳細調査を実施した上で決定した。

、沈下50cm以上の変状箇所のうち2箇所にお 、いてはらみ出しが生じていなかった。
