平成 28 年 9 月 28 日
九州地方整備局
大隅河川国道事務所

平成 28 年土石流調査情報（桜島地域） 第 18 報（臨時報告）

（通算第 161 号）

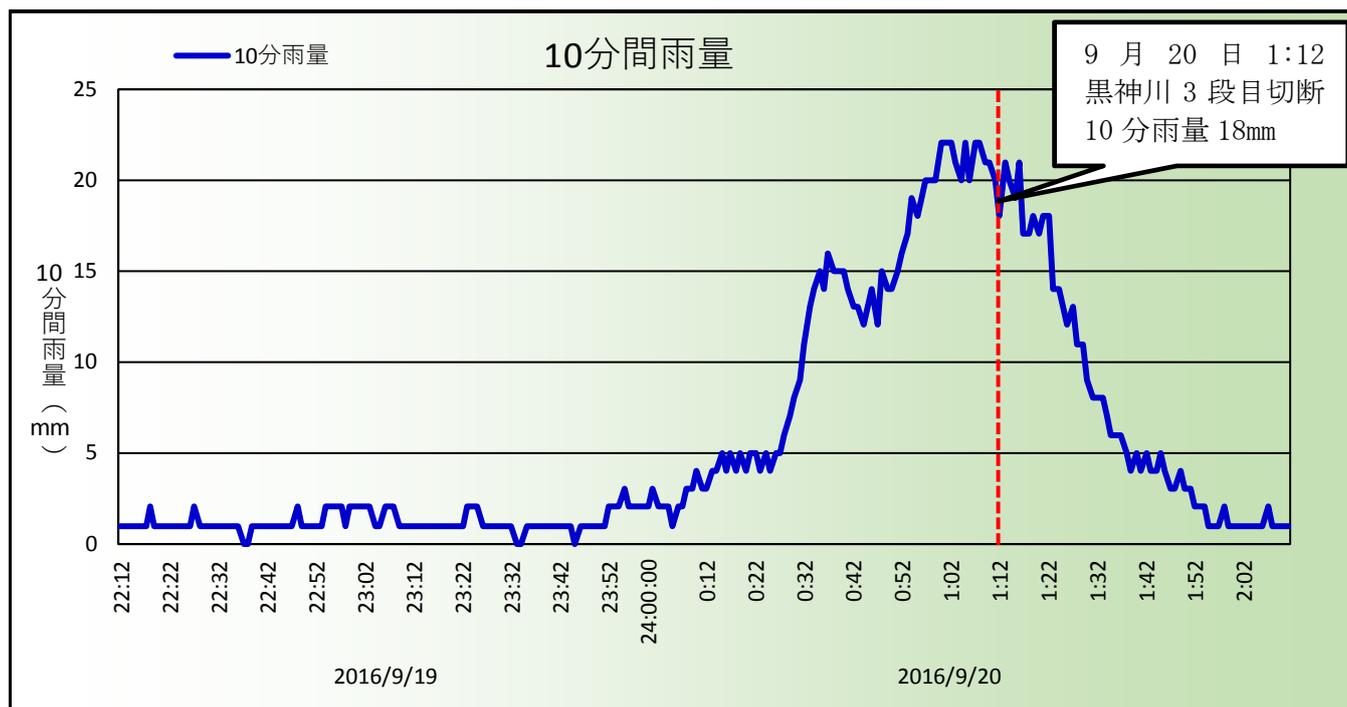
※1 黒神川10分間雨量のグラフ

河川名	観測所名	発生状況	10分雨量	1時間雨量	連続雨量
持木川	持木川雨量観測所	1段目切断	9mm	32mm	32mm
野尻川	野尻川雨量観測所	1・2段目切断	9mm	33mm	34mm
有村川	有村川雨量観測所	1・2段目切断	17mm	49mm	87mm
第一古里川	第一古里川雨量観測所	1段目切断	28mm	117mm	160mm
黒神川	黒神川雨量観測所	1・2・3段目切断	18mm※1	85mm	147mm
野尻川	野尻川雨量観測所	3段目切断	15mm	91mm	141mm
