平成 30 年 9 月 5 日
九州地方整備局
大隅河川国道事務所

平成 30 年土石流調査情報（桜島地域） 第 19 報（臨時報告）

（通算第 206 号）

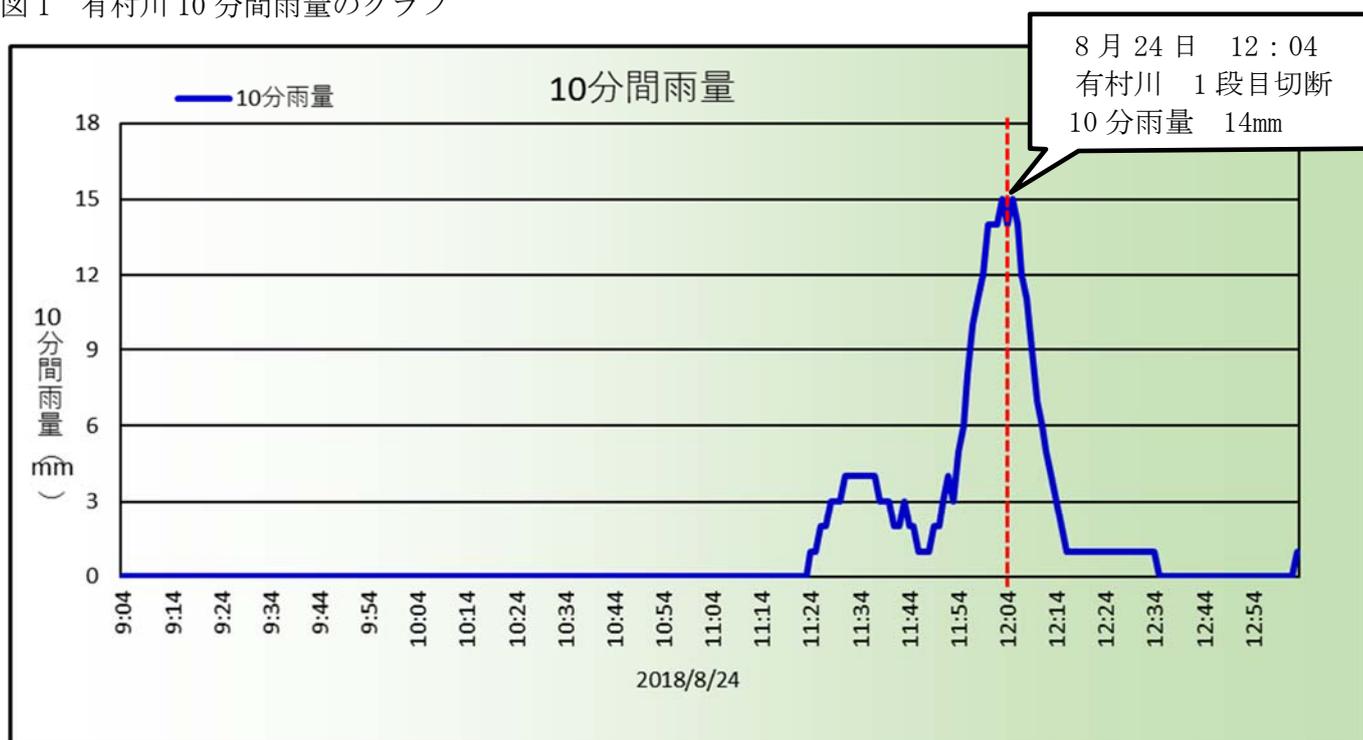
図1 有村川10分間雨量のグラフ

河川名	観測所名	発生状況	10分雨量	1時間雨量	連続雨量
野尻川	野尻川雨量観測所	1 段目切断	1mm	4mm	10mm
		1 段目切断	4mm	5mm	5mm
		2 段目切断	11mm	16mm	16mm
		3 段目切断	9mm	25mm	25mm
持木川	持木川雨量観測所	1 段目切断	7mm	21mm	21mm
有村川	有村川雨量観測所	1.段目切断	14mm ^{図1}	26mm	26mm
第一古里川	第一古里川雨量観測所	1 段目切断	15mm	27mm	27mm
