平成30年10月16日
九州地方整備局
大隅河川国道事務所

平成30年土石流調査情報（桜島地域） 第22報（臨時報告）

（通算第209号）

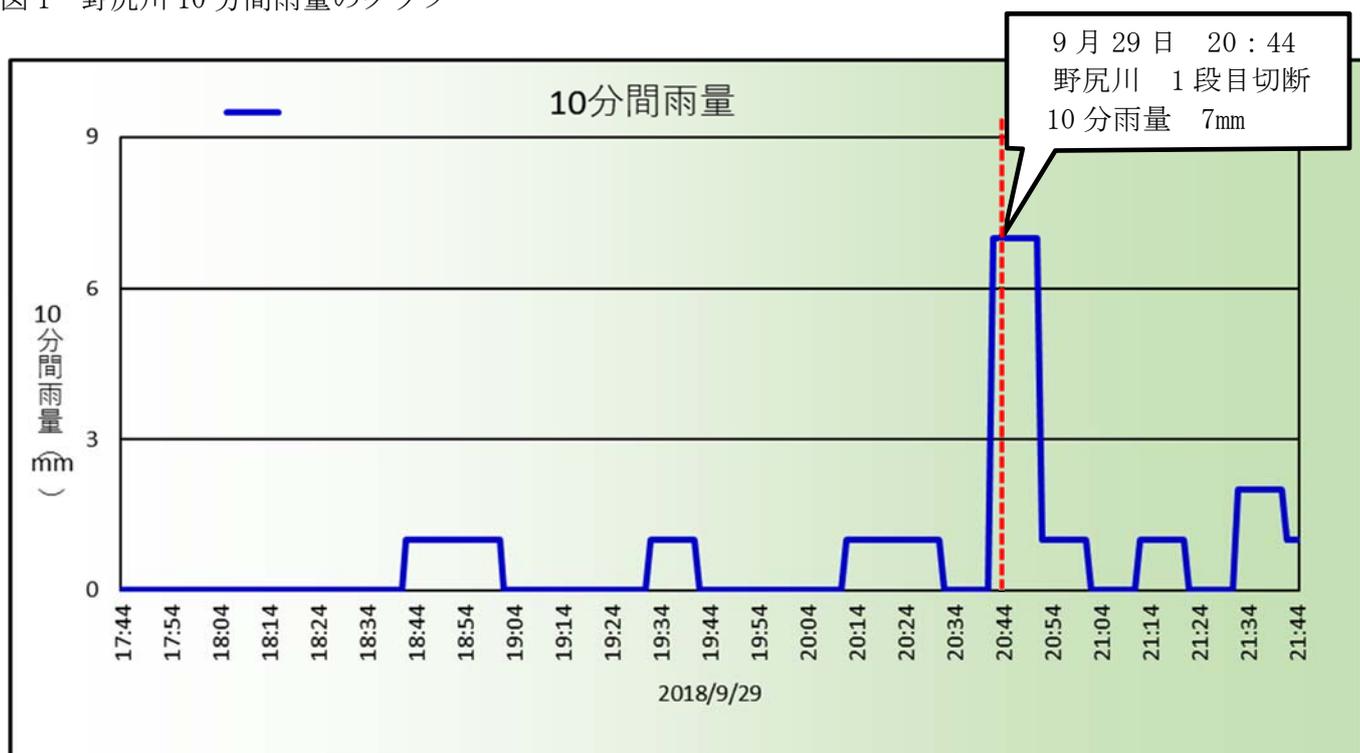
図1 野尻川10分間雨量のグラフ

| 河川名 | 観測所名 | 発生状況 | 10分雨量 | 1時間雨量 | 連続雨量 |
|---|---|---|---|---|---|
| | | 1.2 段目截断 | 7mm ^{図1} | 9mm | 12mm |

※ 連続雨量は3時間（180分間）連続無降雨でリセットされます。
