平成30年10月16日  
九州地方整備局  
大隅河川国道事務所

## 平成30年土石流調査情報（桜島地域） 第22報（臨時報告）

（通算第209号）

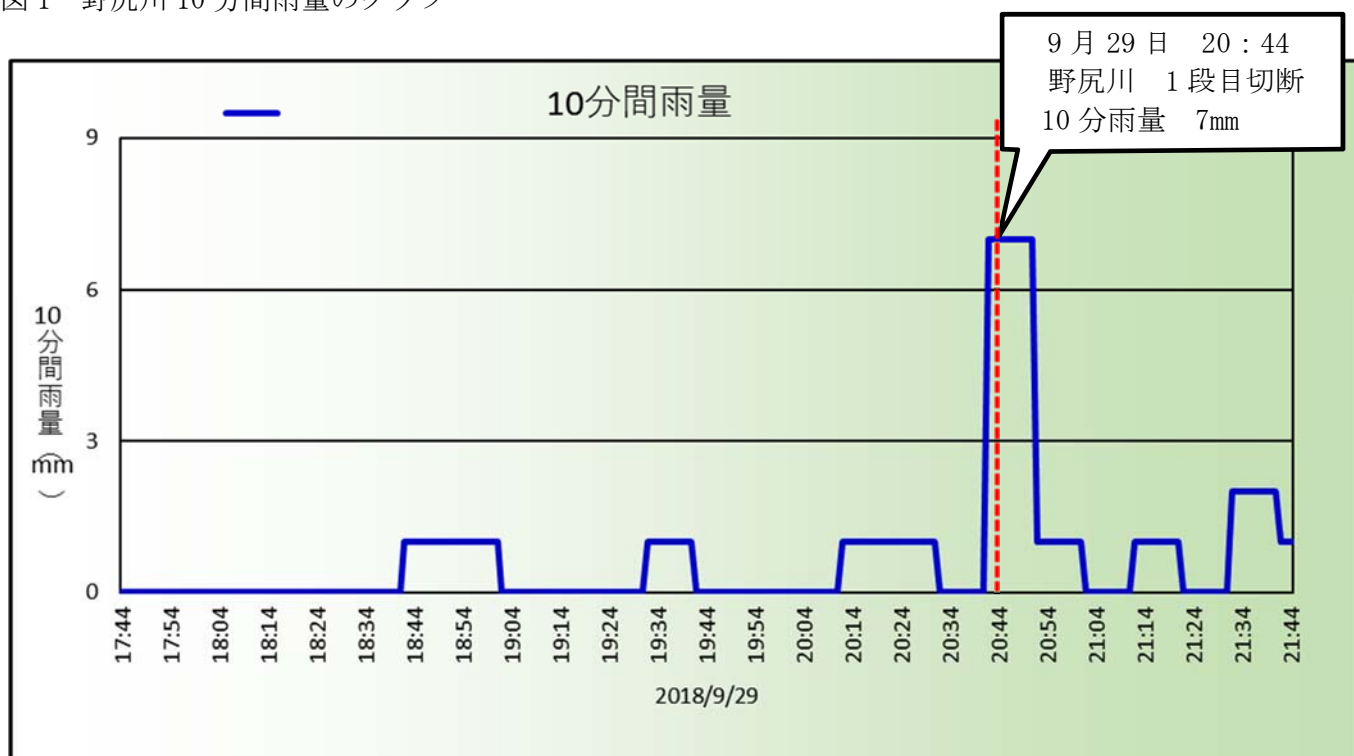
図1 野尻川10分間雨量のグラフ

河川名	観測所名	発生状況	10分雨量	1時間雨量	連続雨量
野尻川	野尻川雨量観測所	1 段目切断	7mm	14mm	14mm
		1.2 段目截断	7mm <sup>図1</sup>	9mm	12mm
有村川	有村川雨量観測所	1 段目切断	3mm	7mm	7mm
		1 段目切断	0mm	11mm	13mm
