# 令和2年7月豪雨の概要

## 速報版

令和2年7月28日  
川内川河川事務所

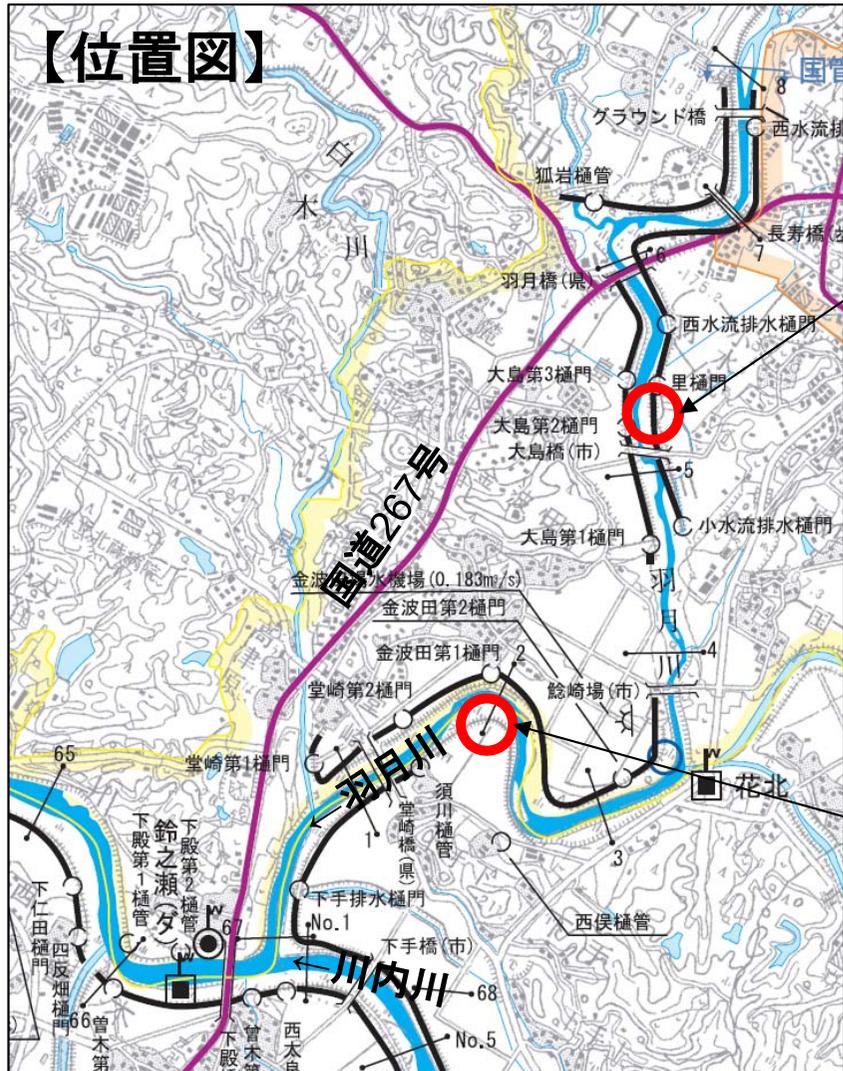
# 4. 堤防等の被災状況（羽月川改修）

川内川支川羽月川において、R2.7.4～6洪水により外水氾濫は発生しなかったものの、計画高水位（HWL）を超過したことにより、河川堤防の損傷（川表法すべり、川裏法すべり）が発生し、高い水位が長時間続いた場合、堤防決壊のおそれがある。

そのため、今後も河道掘削等による更なる水位低減対策、及び堤防強化対策等を推進し、地域の安全・安心に努める必要がある。
