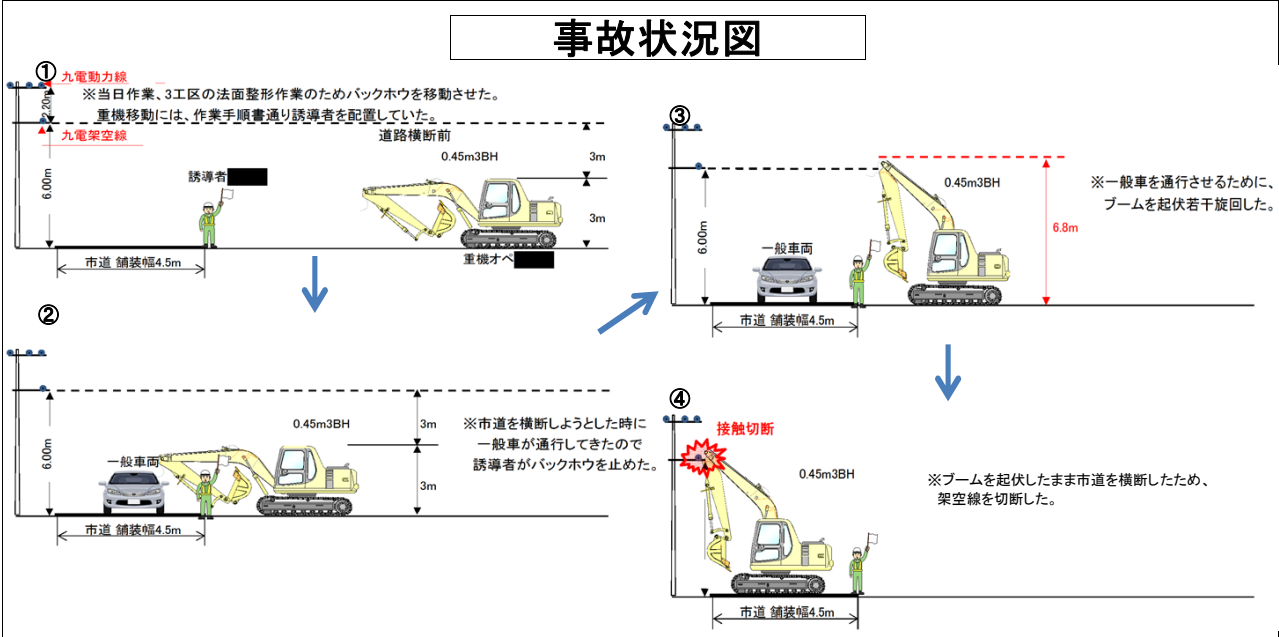
| 機密性2情報 | | | | | |
|---|---|---|---|---|---|
| 事故概要 | 土砂搬出路工事において、0.45m3級バックホウのアームを下げて市道を横断しようとしていたが、市道横断直前に一般車が来たため、バックホウのアームを上げた。<br>一般車通過後、バックホウのアームを下げずにそのまま市道を横断してしまい、九州電力(株)の遠制ケーブルを切断した。 | | | | |
| 事故原因等 | ・架空線調査時に、管理者へ防護ケーブルの設置を要請していないなど、元請けとして、特記仕様書の履行に不備があった。<br>・一般車が通行した後、オペレータと誘導員が一般車優先に意識が集中してしまい、架空線への意識が低下してしまった。 | | | | |

①今回の作業(土砂運搬経路)に対する再発防止対策

- 1.バックホウが市道を横断する際は、一般車を誘導する誘導員と架空線を見張る見張人を配置する。
- ②工事現場全体での再発防止対策
- 1.架線箇所や現場出入り口部に高さ制限明示を設置する。
- 4.架線や埋設物付近の作業及びバックホウの市道横断時は、元請職員を配置する。(右図参照)

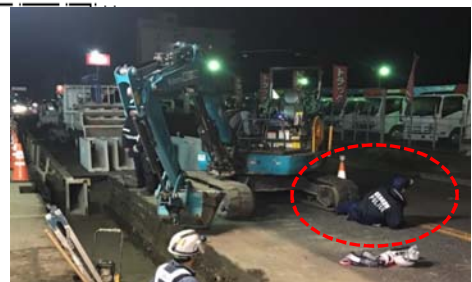
大型特殊車両が進行してきたので、中央付近に規制のため置いていたカラーコーンが走行の障害になるので、カラーコーンを移動させようとバックホウに近づき、進行しているバックホウの前に飛び出して、バックホウから踏まれて骨折

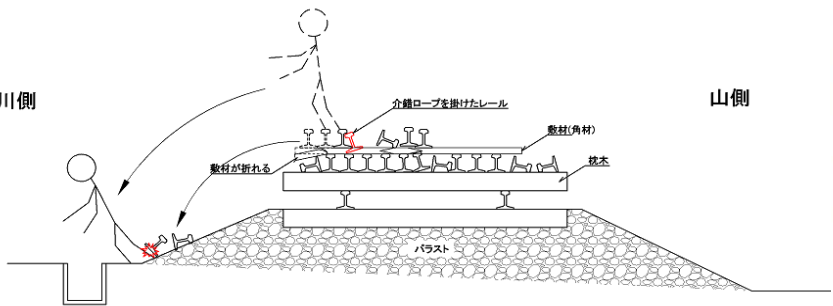
写真2 事故発生時現場状況(下流側より)

| 機密性2情報 | | | | | |
|---|---|---|---|---|---|
| 事故原因等 | ・乱雑に積まれたレールを不安定なものとして認識せずに作業を行った。<br>・現場の詳細な事前確認を行わなかったため、敷材の劣化や不安定な状態(片持ち)を認識していなかった。 | | | | |
