| 機密性2情報 | | | | | |
|---|---|---|---|---|---|
| 事故種類 | 労働災害 | 発生日時 | 令和2年4月2日 9時40分 | 事故当事者 | 1次下請け |
| 事故概要 | 場所打ち杭施工のための、100tクレーン組立準備中、トレーラーにて運搬してきた100tクレーンのブームの固縛を外し、70tクレーンにて吊り上げるため作業員3名(被災者)がブーム上で玉掛け作業中に荷台のブームがバランスを崩したため危険を感じ3名は飛び降りたが、飛び降りた箇所にブームが落下し、下敷きになった。 | | | | |

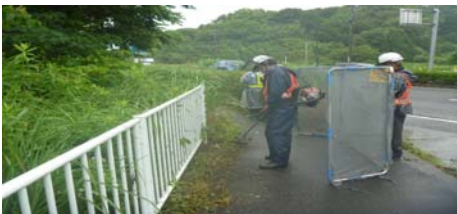
現場での使用状況

| 機密性2情報 | | | | | |
|---|---|---|---|---|---|
| 事故概要 | 国道●●号(上り線・歩道端)の除草作業中、肩掛け式草刈機による飛び石が、上り線の第一通行帯を走行していた一般車両(軽バン)の左側面スライドドアのガラスにあたり、大きなひびが入る公衆災害が発生。(除草作業箇所から車両損傷箇所までの離隔は約6m程度)<br>道路除草作業における飛び石対策(防護ネット)としては、施工計画・作業手順書に基づき、車道側に防護ネットによる養生を、刈刃から1m以内に設置の上で、肩掛け式草刈機による除草作業を実施していた。 | | | | |

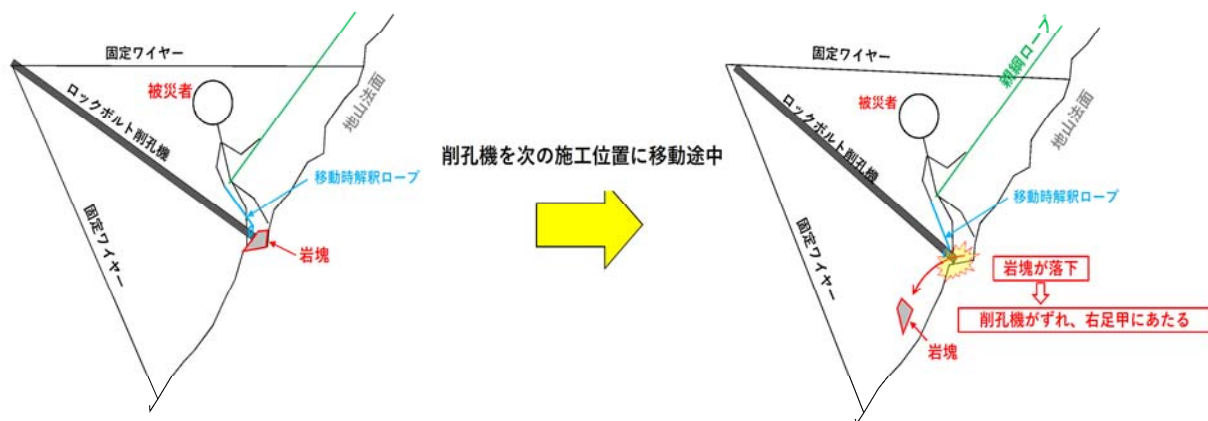
## 事故状況図

| 被災程度(全治) | 右監視関節脱臼及び右足部裂傷(全治20日) | | | | |

| 類似工事(他工事)へ活用できる対策等 | <ul style="list-style-type: none"> <li>・削孔機の移動経路の確認</li> <li>・削孔機への足置きステップの取付け</li> <li>・足の甲プロテクターの着用</li> </ul> | | | | |

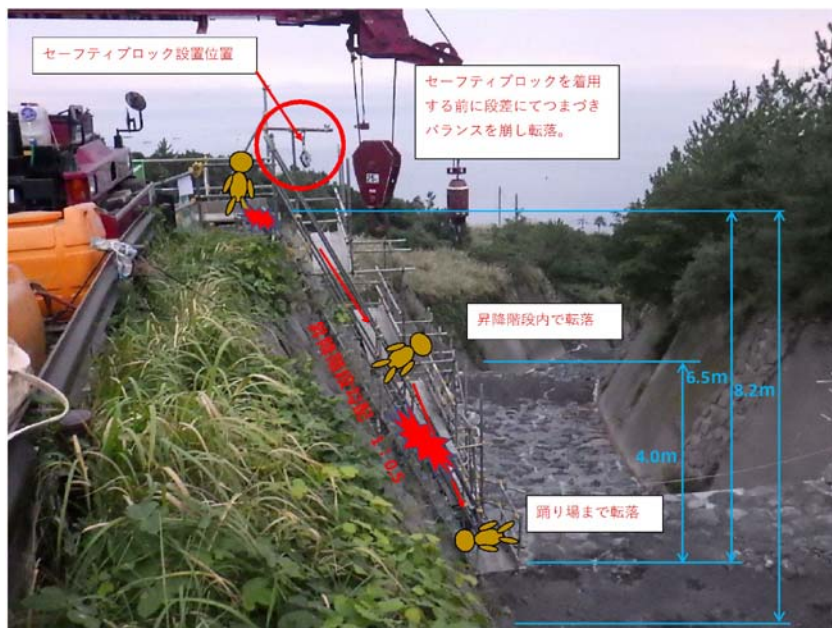
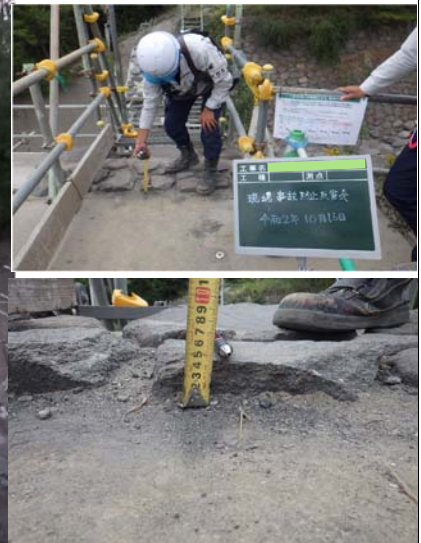
## 事故状況図

| 事故区分 | 墜落・転落 | 年齢性別 | 49歳 男性 | 職種 | 現場代理人 |

| 類似工事(他工事)へ活用できる対策等 | ・管内の現場へ事故概要を周知し、昇降施設の使用について注意喚起を図る | | | | |

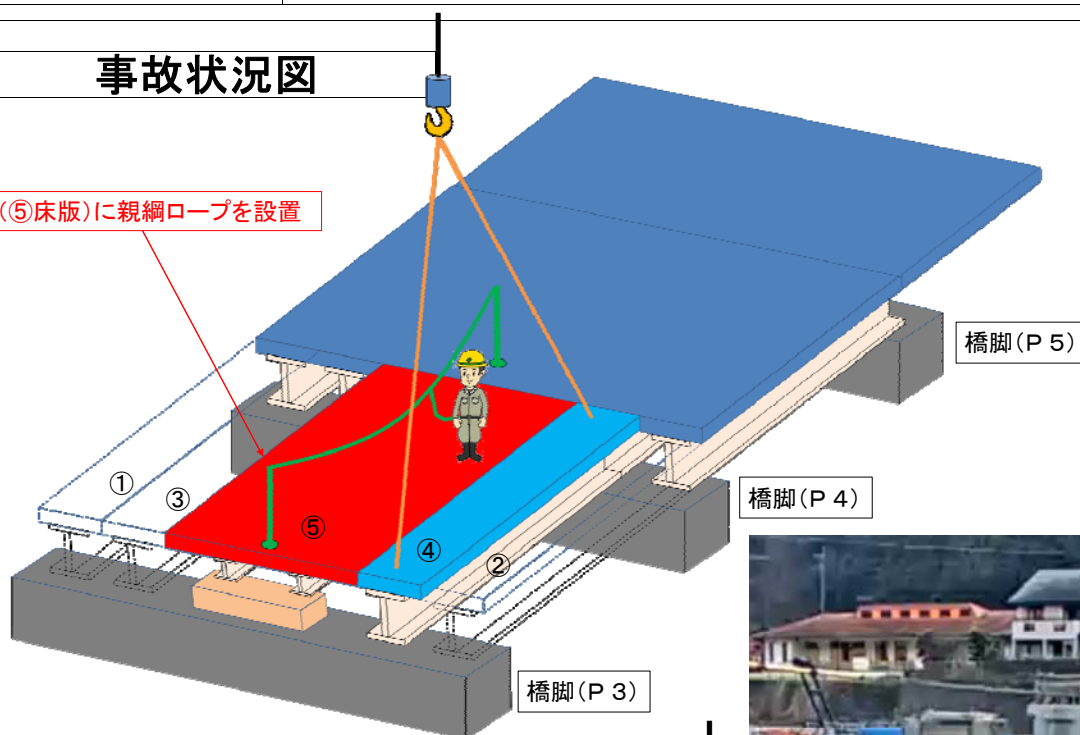
## 事故状況図

桁(⑤床版)に親綱ロープを設置

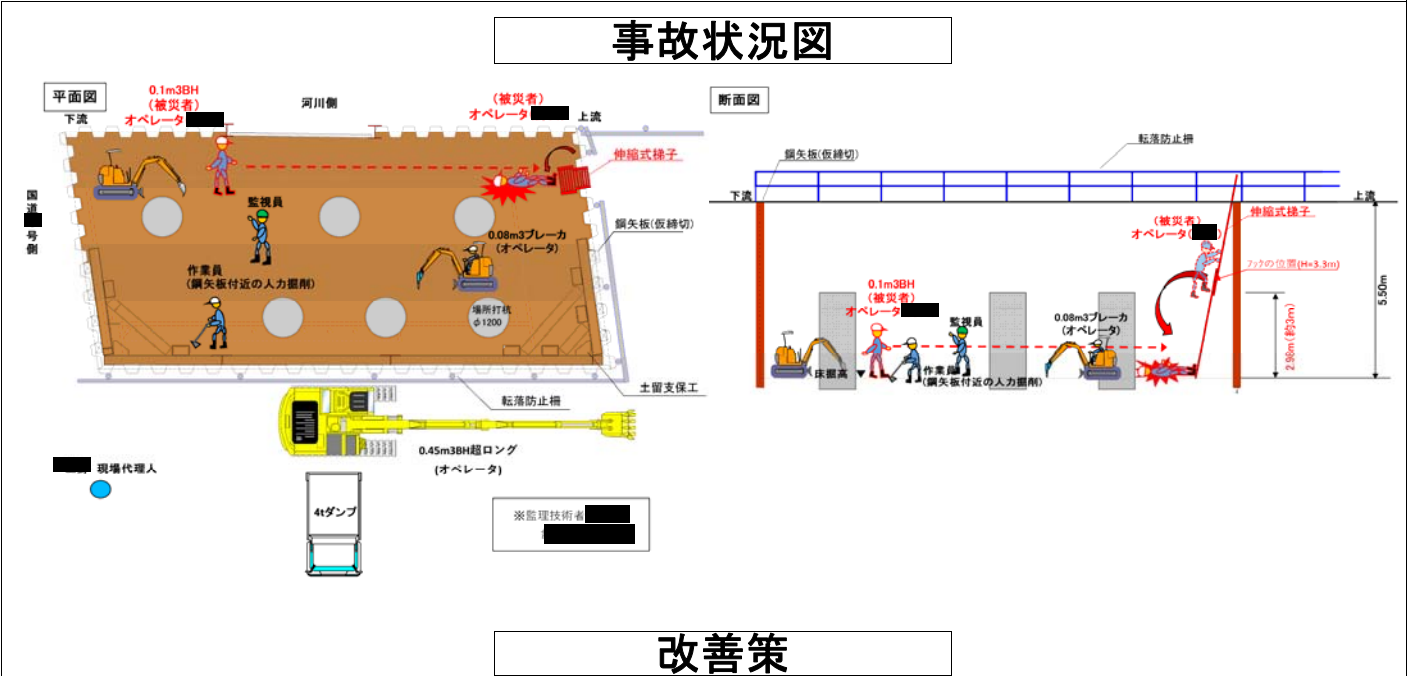
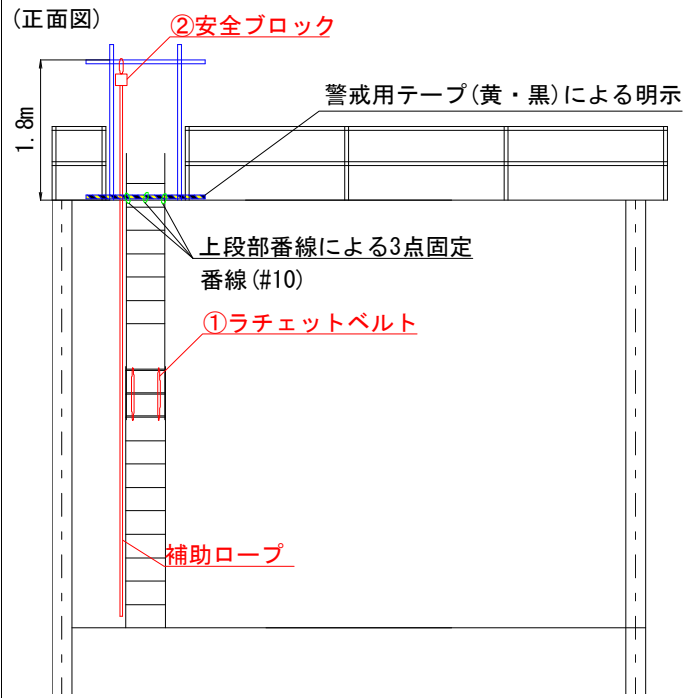
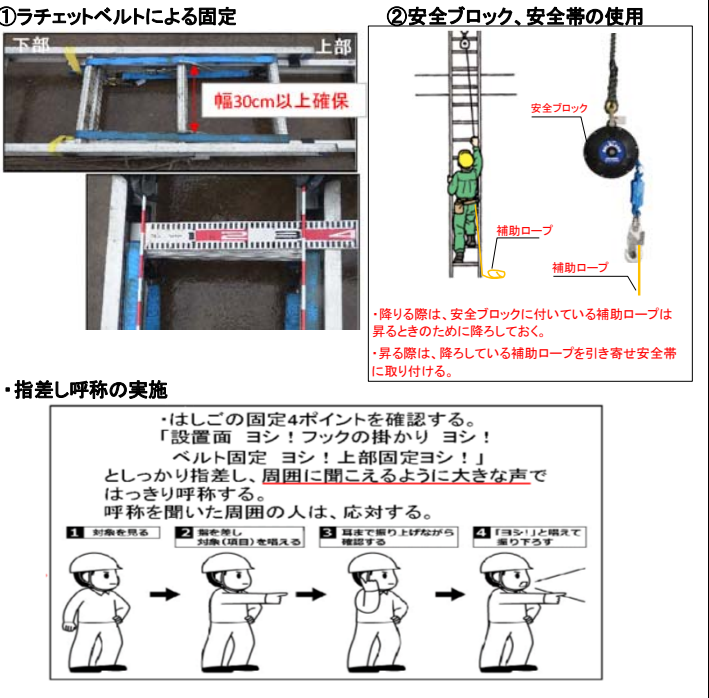
| 機密性2情報 | | | | | |
|---|---|---|---|---|---|
| 被災程度(全治) | 右第1リスフラン関節解放性脱臼骨折(内側楔状骨骨折・第1中足骨骨折)、第2・3・4・5中足骨骨折、右短母趾伸筋腱損傷 | | | | |

| 機密性2情報 | | | | | |
|---|---|---|---|---|---|
| 改善策等 | ・作業手順書の確実な励行。<br>・フック箇所をラチェットベルトにより固定する。(踏幅30cm以上確保)<br>・安全ブロックを設置し、梯子昇降時に安全帯を使用する。<br>・固定状況の確認を周囲の作業員に聞こえるよう指差し呼称する。<br>・安全巡視を4回実施する。(始業前・午前・午後・終業後)<br>・新規入場者教育資料に梯子の利用について追記する。<br>・梯子利用の新規入場者には元請によりデモンストレーションを実施し、注意点を作業員に周知する。 | | | | |
| 類似工事(他工事)へ活用できる対策等 | ・伸縮式梯子を使用する際は、確実にロックされているかを意識するために、大きな声ではっきり指差し呼称を行い使用する。 | | | | |

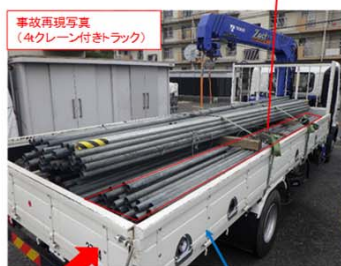
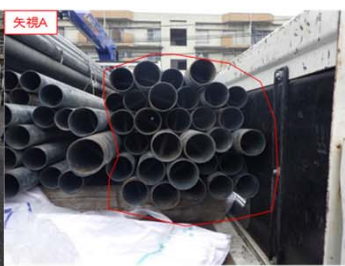
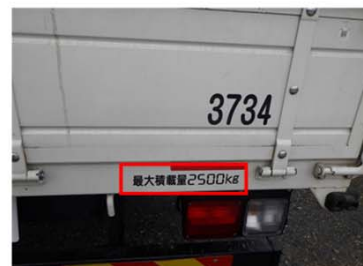
## 事故状況図

事故当時積載量  
足場材 30本/束×6束×330kg=1,980kg < 最大積載量2,500kg

| 類似工事(他工事)へ活用できる対策等 | ・施工計画書、作業手順書に記載の無い作業については、現場代理人または作業主任者に確認を取ることとし、1人作業は原則行わないことを工事関係者全員に周知徹底する。 | | | | |
