事故種類	公衆災害	発生日時	令和5年4月13日 8時20分	事故当事者	1次下請け
事故区分	切断	年齢性別	41歳 女性	職種	運転手
被災程度(全治)	通信(光ケーブル)遮断【店舗1軒 損害の報告なし】				
事故概要	準備工で伐木作業を4/11に完了し、当日4/13にプロセッサ(造材機械:伐採木の枝払い、測尺玉切り、集積等の作業を行う装置)付きバックホウ(0.3m ³)を回送(現場→会社)する予定としていた。当日の作業前ミーティングで現場出入口が急勾配で且つ昨日の降雨の影響で若干粘性土地盤が緩くなっていたため、台車の進入が困難と判断し、バックホウの自走にて現場→出入口→重機積込場所へ移動するという打合せを行い作業に取り掛かった。バックホウ運転手は、下降している坂路にプロセッサが接触(衝突)しないことに気を取られ架空線への注意が行き届かなかった事でNTTの通信ケーブルを切断してしまった。				
事故原因等	<ul style="list-style-type: none"> ・現場代理人は、前日の降雨の影響を調査するため現場を巡回しており、またバックホウ移動に対する合図者、誘導者を配置していなかった。 ・アタッチメントを取り外せば架空4.5m以下にバックホウのアームを折りたためることができたが、当日は作業の煩雑さからアタッチメントを付けたまま走行してしまった。(プロセッサを装着時高さ5.5m程度での走行となる。) ・九州電力及びNTTの架空線については、別の場所にあったものを3月31日に今回の場所に移設したもので、移設前の架空線調査は実施していたものの、移設後は本工事開始前に行う予定としており、事故発生時には調査を実施していなかった。また自社管理用の高さ制限ゲートも設置していなかった。 				
改善策等	<ul style="list-style-type: none"> ①急遽移設された架空線でも、その都度架空線調査を実施し、保護カバーの設置を依頼すること。 ②準備工を含め工事開始前には自社管理用高さ制限ゲートを設置すること。 ③前日から翌日の作業がわかっている場合は、内容を精査して現場を踏査して問題点を的確に把握すること。当日の作業前の突然の作業替えや配置替えは極力しないよう心掛け、その必要性がある場合には作業グループ内で現場代理人、管理技術者を含め安全第一な作業方法を十分検討(記録を残す)し、作業を行うこと。 ④重機の移動に際しては合図者、誘導者の配置を徹底し、的確な合図や誘導を行うこと。 ⑤特殊な装置や高さ制限を超過する機械の運搬については、まず分解又は取外しが可能なものかを確認し、可能なものについては、分解や取外しを優先させること。不可能なものについては、ルート選定、架空線移動等の広範囲的な視野で検討し、合理的且つ安全な作業を遂行するこ

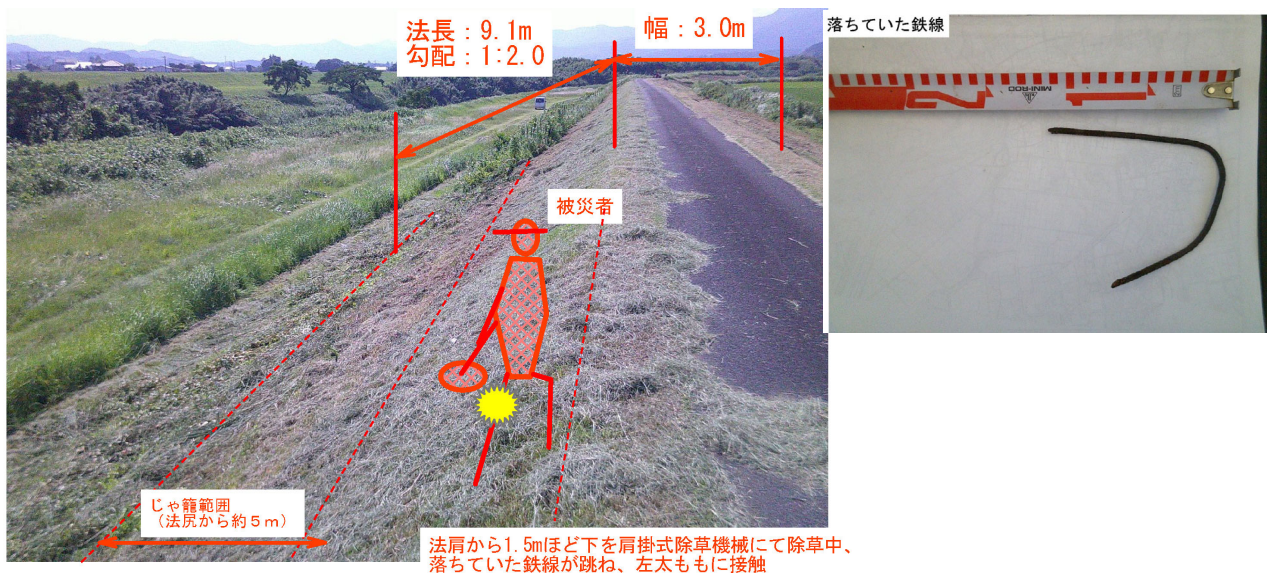
<p>事故時の肩掛式草刈り機</p> <p>事故時</p>	<p>安全教育訓練 再発防止教育 2023年 8月 2日</p>
<p>飛散防止カバー 八枚刃</p> <p>事故時</p>	<p>飛散防止カバー チップソー</p> <p>改善後</p>

事故時は飛散防止カバーの位置が取扱説明書の位置ではなく、除草機納入時の位置となっていたため、メーカー指定の位置へと改善する。(黄丸)

肩掛け式草刈り機の刃の選定について、事故時は八枚刃の刃を使用していたが、より飛散に対して安全な「チップソー」に変更する。(赤丸)

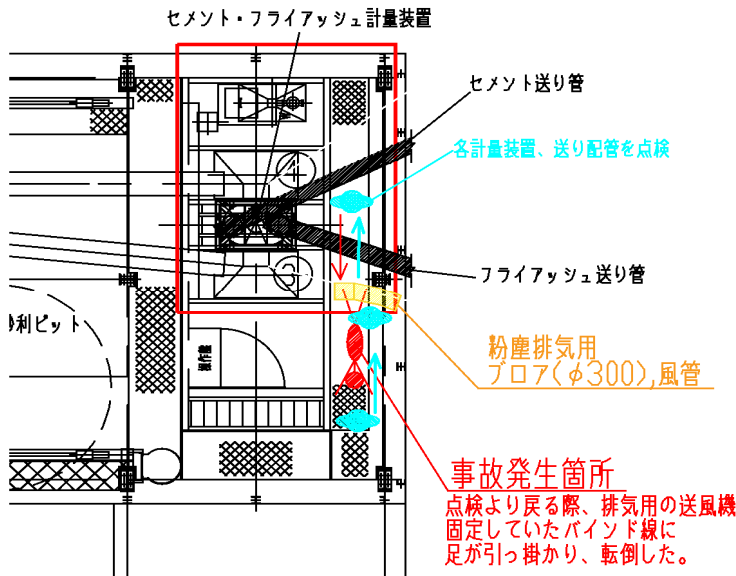
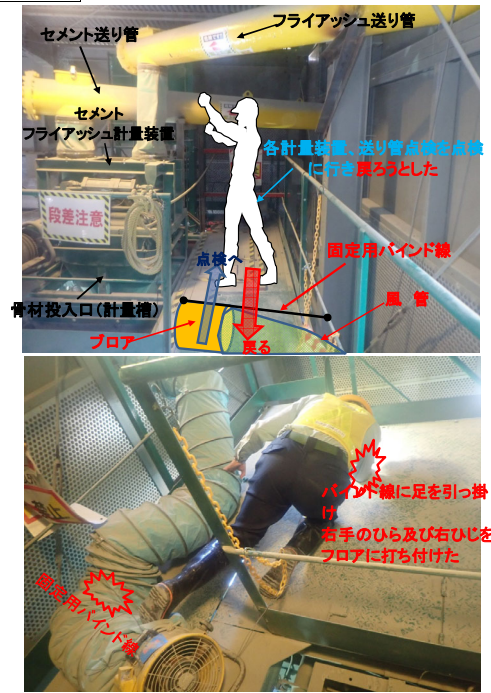
事故種類	労働災害	発生日時	令和5年11月2日 14時30分	事故当事者	1次下請け
事故区分	その他	年齢性別	68歳 男性	職種	トンネル作業員
被災程度(全治)	右橈骨頭骨折、右肘筋損傷、右前腕打撲傷、右手関節炎(全治30日)				
事故概要	仮設備ヤードに設置した吹付コンクリート製造設備(パッチャープラント)防音建屋3階点検通路において、粗骨材受け口に設置されていた粉じん排出用プロアを固定しているバインド線に右足がつかず転倒し、その際に右手、右肘について受傷した。				
事故原因等	<ul style="list-style-type: none"> ・プラントの通路上にプロアが設置されており、プロアを固定するバインド線の視認性が悪く、高さも足に掛かりやすい高さであった。 ・初めてのプラントエラー対応であり作業員の気が焦っていた。 				
改善策等	<ul style="list-style-type: none"> ・プロアを撤去し、通路空間を確保する。またプラント内全体の点検を行い、通路上の片付けと段差箇所の解消もしくは段差明示を行う。 ・現場全体の作業通路の管理状況を安全巡視並びに店社パトロールにて確認する。 ・プラントエラー時の対応とプラント作業における留意事項を盛り込んだ作業手順書を作成し、作業員への周知を行う。 				
類似工事(他工事)へ活用できる対策等	<ul style="list-style-type: none"> ・事務所の他工事関係者へ周知し、再発防止を図る。 ・現場の整理整頓や安全な作業環境の徹底を図る。
