事故種類	公衆災害	発生日時	平成29年4月17日 16時30分	事故当事者	2次下請け
事故区分	建設機械	年齢性別	—	職種	—
被災程度(全治)	クレーン車全損、水管橋破損				
事故概要	河川に架かる水管橋(旧橋)の撤去工事において、旧水管橋の基礎杭を引き抜く作業を降雨により中止し、河川内の当初予定していた盛土上にクレーンを存置していたところ、集中豪雨による急激な河川水位の上昇により、クレーン車が浸水する恐れがあったため、咄嗟の判断でクレーン車を少しでも高い位置へ移動させたが、その後、盛土の足場が洗掘され、バランスを崩したクレーン車が転倒し、上流側に位置する新水管橋を破損した。				
事故原因等	<ul style="list-style-type: none"> ・非出水期における史上最高水位を記録する出水が発生した。 ・クレーンが転倒することにより、水管橋を損傷する危険性があることを施工業者が認識していなかった。 				
改善策等	<ul style="list-style-type: none"> ・作業完了後のクレーン車の待避場所を決めておく。 ・クレーン作業時の危険予知訓練を徹底する。 				
類似工事(他工事)へ活用できる対策等	<ul style="list-style-type: none"> ・作業後、クレーンの待避場所を決めておく。 ・クレーン作業時の危険予知訓練を徹底する。

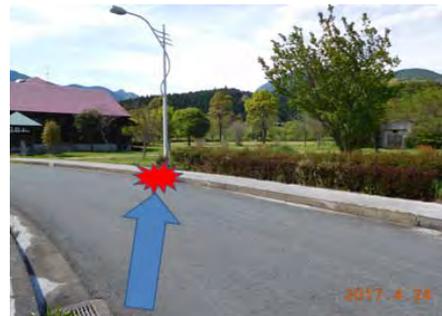
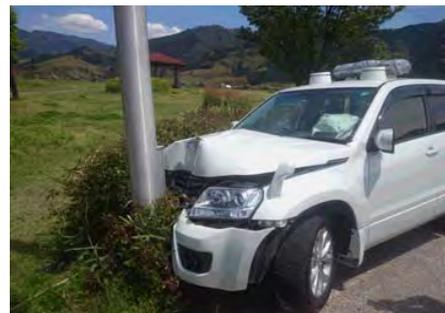
運転を誤り、反対側車線を越え進行方向右側の歩道に乗り上げ、街灯の鉄柱に正面衝突した

- ・出先庁舎の車両管理員が一人であるため、毎朝始業前に業務管理者から車両管理員に対して電話による点呼を実施し、注意喚起及び体調・睡眠時間等の管理を徹底する。
- ・全車両管理員に関して、基本的な運転適性診断、健康診断を実施する。
- ・安全研修を月初めと中旬に実施し、DVDによる研修、ヒヤリハットの報告、危険予知トレーニング等を断続的に行っていく。
- ・休み明けの運行時は、業務管理者から全車両管理員に対し、電話による注意喚起を行う。

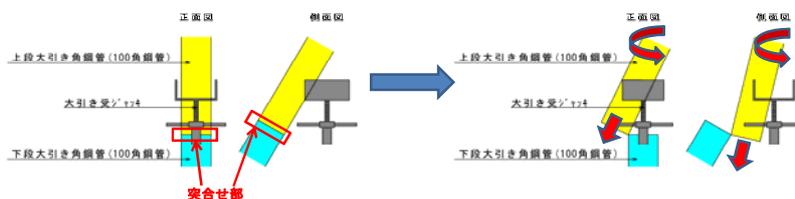
型枠固め用角鋼管(60角鋼管)が大引き受ジャッキに接触し、大引き受ジャッキが回転し、上段の大引き角鋼管(100角鋼管)が突き合わせ部から外れ、下方へ落下。

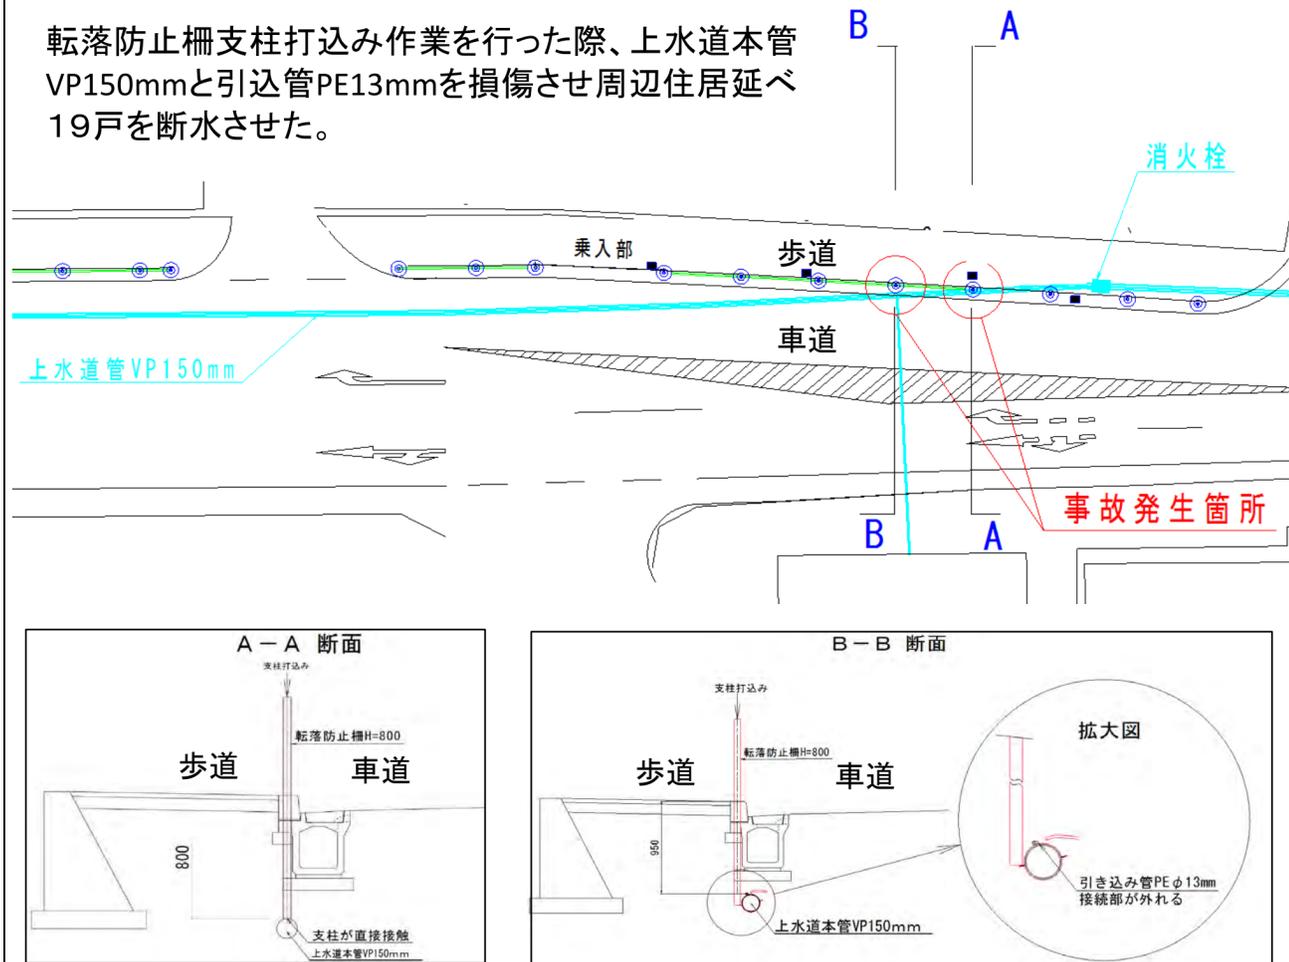
転落防止柵支柱打込み作業を行った際、上水道本管 VP150mmと引込管PE13mmを損傷させ周辺住居延べ19戸を断水させた。

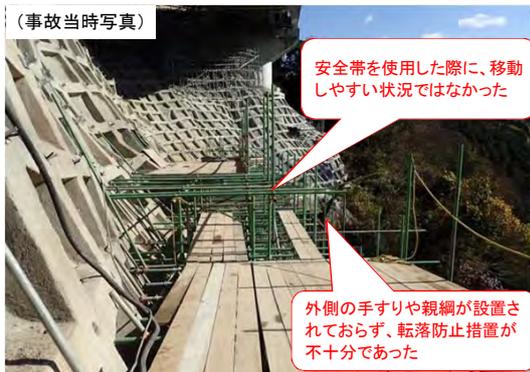
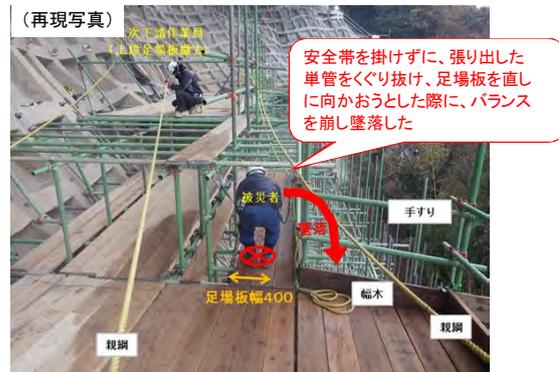
事故状況図

事故種類	労働災害	発生日時	平成29年12月4日午前9時20分	事故当事者	2次下請
事故区分	墜落・転落	年齢性別	47歳・男性	職種	とび工
被災程度(全治)	右外傷性血気胸、両側肺挫傷、第9胸椎破裂骨折、右鎖骨骨幹部骨折、右尺骨骨幹部骨折(リハビリを含め約2ヶ月の入院加療)				
事故概要	法面鉄筋挿入工の足場(全16段)において、上段(4段目)から下段(5段目)に足場の組替え作業(作業足場板の敷設換え)を行っていた。下段で足場板を延伸敷設していたが、足場板のズレを見つけたため、張り出した単管をくぐり抜け直しに向かおうとした際に、安全帯のフックを外しくぐり抜けようとした。その際、バランスを崩して単管本足場に接触しながら約5m下に墜落。				
事故原因等	被災者は、法面鉄筋挿入工の作業足場の組替え作業時において、本来使用すべき安全帯を使用せず、被災した。				
改善策等	<p>①安全な作業環境の維持</p> <ul style="list-style-type: none"> 親網等を多用し、安全帯のフックを取り付ける設備(腰より高い位置)を潤沢に且つ、移動、作業しやすい環境を維持する。 <p>②足場組替作業におけるSTEP毎の作業手順書を作成</p> <ul style="list-style-type: none"> 足場長さ4mを1ブロックとし、上段足場撤去、下段足場設置、サイド手すり設置毎の作業手順書を作成。各STEP作業における安全帯のフックを取り付ける設備も明記し作成する。 現場内の確認、遵守を徹底する。 <p>③現場KY及び合同確認</p> <ul style="list-style-type: none"> 足場組立、解体時は、安全帯のフックを取り付ける設備が確実で且つ明確に認識するため、作業開始前に、作業員全員で現場KYを行い、安全帯使用箇所を確認してから作業を行う。 <p>④指差呼称の徹底</p> <ul style="list-style-type: none"> 作業時は、「安全帯良し!」の指差呼称を徹底する。また、作業員同士の声掛けも実施する。 <p>⑤パトロール強化</p> <ul style="list-style-type: none"> 安全巡視の回数を増やす。(午前午後2回ずつの計4回実施) また、巡視項目に『潤沢な安全帯のフックを取り付ける設備が整っている』や『作業時に確実な安全帯使用がなされている』を追記し、重点巡回を実施する。 社内安全パトロールを月2回実施する。 <p>⑥その他</p> <ul style="list-style-type: none"> 作業現場入り口に、安全意識向上の掲示物(垂れ幕等)の強化。

・親網等を多用(上記事故状況図(再現写真)を参照)

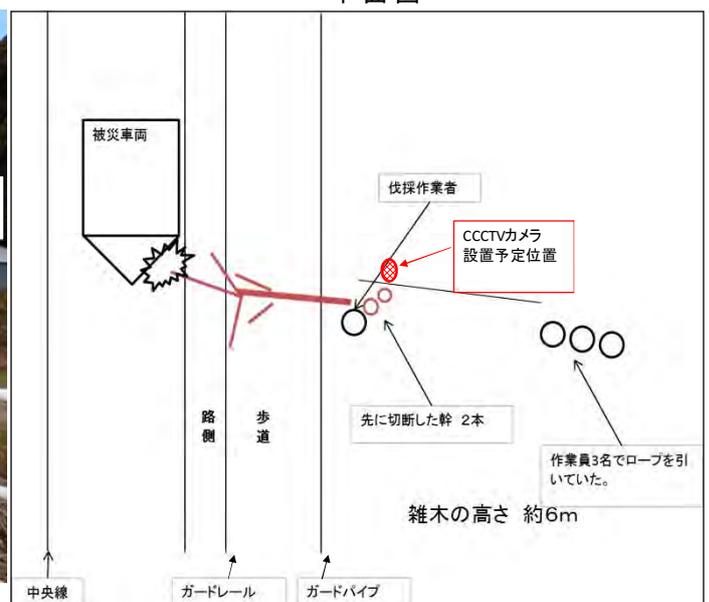
平面図

事故種類	公衆災害	発生日時	平成30年2月8日15時30分	事故当事者	第三者
事故区分	飛来・落下	年齢性別	-	職種	-
被災程度(全治)	トラックフロントガラスにヒビ (フロントガラス交換)				
事故概要	国道脇のCCTVカメラ設置にあたり、CCTVカメラの基礎及び埋設管路の試掘に支障となった雑木の伐採を行う作業中に、伐採した雑木が車道方向へ倒れ、走行中の車両に接触しフロントガラスを損傷した。				
事故原因等	1) 現地調査は実施していたが伐採のリスク見積もりが不足し、KYの内容が十分でなかった。 2) 作業手法・手順が適切でなかった。 3) 監視員を適正に配置できていなかったため、第三者への対策が不十分となり通過車両と接触した。 4) 伐採作業時、切断位置に対する介錯ロープの位置が適正でなかった。 5) 伐採予定の3本のうち2本の伐採は問題なく終了したことにより、最後の1本は慣れによる注意力が緩慢となっていた。				
改善策等	1) 作業手順書を作成する。 2) 現道との近接作業時には専任の監視員を配置する。 3) 作業前日までに手順の再確認などのミーティングを行う 4) 本体工事と関係無い専門外の作業に関しては、監督職員と協議を行い、別件工事で対応をしてもらう。				
類似工事(他工事)へ活用できる対策等	・ 第三者が付近を通行する場合は、専任の監視員を配置し、作業時は規制等をかけ作業エリアを確保する。 ・ 専門外の作業に関しては、監督職員と協議を行い、別件工事で対応をもらう。

- 1) 作業手順書を作成する。
- 2) 現道との近接作業時には専任の監視員を配置する。
- 3) 作業前日までに手順の再確認などのミーティングを行う
- 4) 本体工事と関係無い専門外の作業に関しては、監督職員と協議を行い、別件工事で対応をしてもらう。

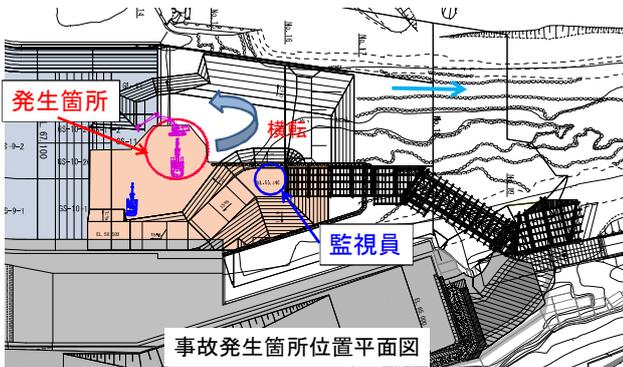
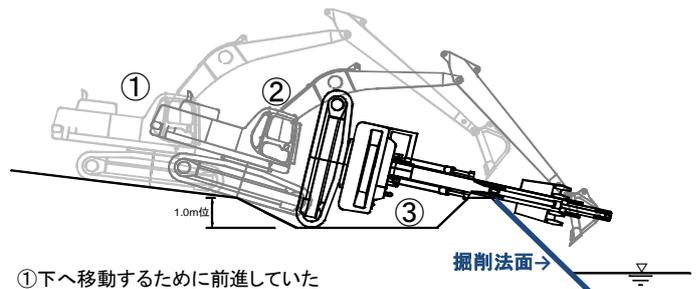
事故状況図

- ①下へ移動するために前進していた
- ②バックホウのブームを伸ばしたまま前進したことで、重心が前方にシフトしバランスを崩す
- ③横転

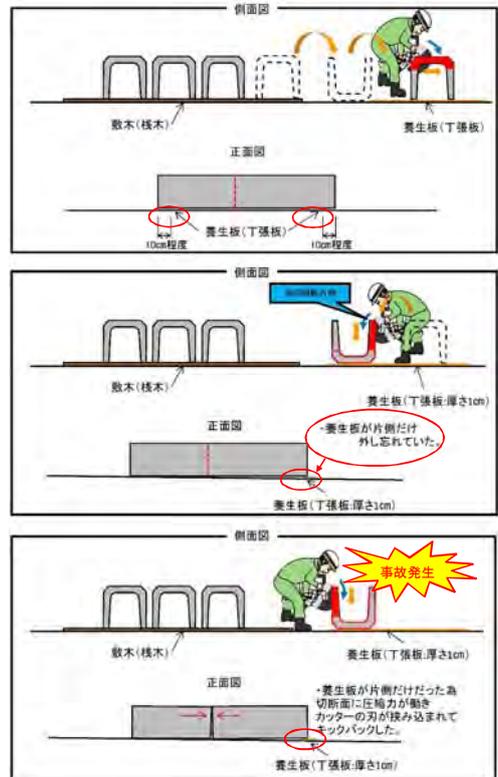
事故当時切断順序

事故種類	労働災害	発生日時	平成30年2月24日 16時30分	事故当事者	1次下請け
事故区分	機器取扱	年齢性別	6歳 男性	職種	土工 兼 オペレーター(重機)
被災程度(全治)	右顎動脈損傷・右頸部挫創(全治10日間)				
事故概要	排水構造土工の使用材料であるU型側溝300×300(L=2000)を長さ調整の為、エンジンカッター(保護カバー有り)で切断作業中、キックバックが生じ右顎下付近を損傷した。				
事故原因等	<p>【直接的な原因】</p> <ul style="list-style-type: none"> U型側溝の切断作業の底部切断時に設置した養生板(丁張板)の取り忘れにより地盤面と側溝の間に隙間が生じ、被災者が側溝を半分に切り終える際、側溝本体が片荷の状態となり、切断箇所がせりブレードが挟まれキックバックを生じた事が原因と考えられる。(養生板が側溝片側の底部に残っていた隙間1cm) <p>【間接的な原因】</p> <ul style="list-style-type: none"> 片側側面がスムーズに切断された為、底部切断時に使用した養生板2枚を完全に取り外されている思い込みがあつて不安定な土台ができていた。 				
改善策等	<ul style="list-style-type: none"> 切断作業は、堅固で平坦な場所で、側溝の安定を確認し作業する。 側溝の切断は、切断面を上向きに行う。 作業手順書及び新規入場者教育(側溝工事)へ下記を追記して作業員へ周知を図る。 <ul style="list-style-type: none"> 1.切断作業は堅固で平坦な場所で行う。 2.地盤面と側溝の間に隙間が無いが確認(2人以上で確認) 3.側溝にぐらつき・傾きが無いが確認 4.切断順序の確認 エンジンカッター始業前点検表及び安全点検簿へ下記を追記してチェックの充実を図る。 <ul style="list-style-type: none"> 1.堅固で平坦な場所での使用 2.側溝の安定確認 				
類似工事(他工事)へ活用できる対策等	<ul style="list-style-type: none"> 切断作業は、堅固で平坦な場所で、側溝の安定を確認し作業する。 側溝の切断は、切断面を上向きに行う。 エンジンカッター始業前点検表及び安全点検簿の充実を図る。
