| 事故種類 | 公衆災害 | 発生日時 | 平成30年4月13日(金) 11時55分頃 | 事故当事者 | 二次下請け |
| 事故概要 | ・大型土のうを設置する作業において、大型土のう仮置場①から設置箇所②までバックホウ(クレーン仕様)にて繰り返し移動中にアームが電線の引込線に接触し切断した。 | | | | |

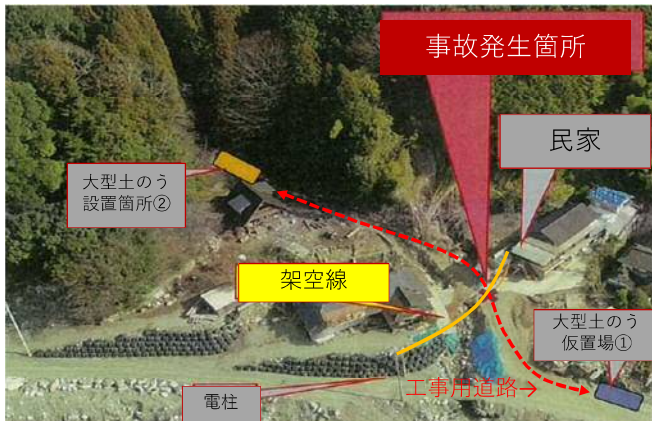
事故発生箇所

| 事故原因等 | ・架空線があることは把握し監視員を配置していたが、バックホウの架空線直下の移動中に監視員が目を離し、バックホウオペレーターの一人作業となってしまった。<br>・バックホウの移動で架空線直下を繰り返し移動していたが、油断してバックホウのアームを起こして走行した。<br>・事故当時、架空線の高さは3.5mであったため、地上に注意喚起表示をしていたが、架空線防護設置等は設けていなかった。 | | | | |

バックホウ(クレーン仕様)にて移動中にアームが電線の引込線に接触し切断

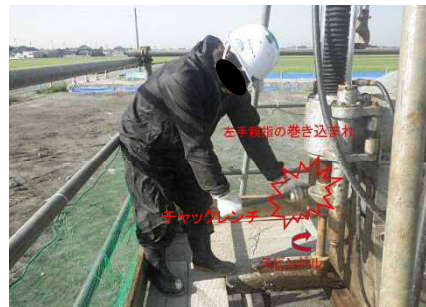
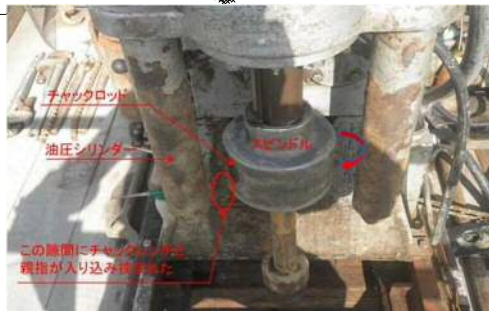
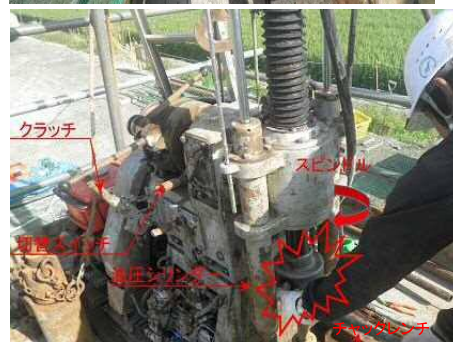
| 事故概要 | ・ボーリング作業においてケーシング管の接続を2人で作業中、被災者がロッドのスピンドルのボルトをチャックレンチにて締め付け、機械運転手の操作ミスによりロッドが動き出し、チャックレンチと油圧シリンダーの間に指を挟み負傷した。 | | | | |
| 事故原因等 | ・ボーリング作業において、機械運転手から被災者は見える位置にいながら、クラッチが切れているとの思い込み、また、確認が不十分であり、慣れによる一連の動作として、ハンドルに触れ、ロッドが動き出し被災者が指を挟んでしまった。<br>・作業者同士の合図確認が、とれていなかった。 | | | | |

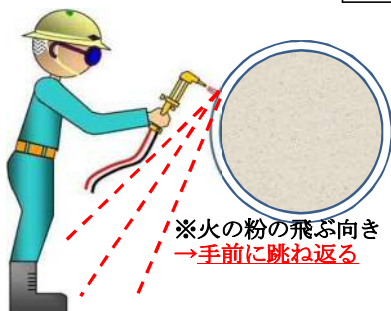
図-1 切断箇所拡大（事故箇所）

| 事故原因等 | <ul style="list-style-type: none"> <li>火の粉が自分の足元に飛んでいたことに気付いていたが、多少服が焼けることはガス溶断作業では当たり前の事象であるという誤った認識で作業を続行した。</li> <li>鋼管矢板の継手部の切断では、内面にグラウトジャケット及びセメントが充填されており(写真-1)、ガス溶断した火の粉が手前に跳ね返る状態であり切断時の体勢が悪かった(図-1)。</li> </ul> | | | | |

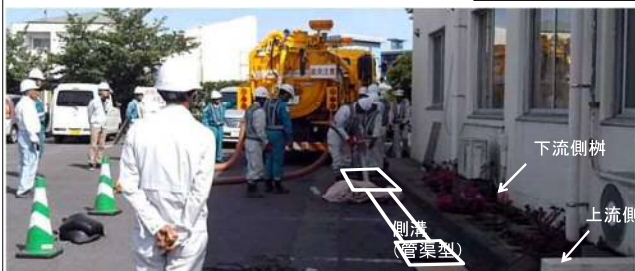
※下記写真は、作業を再現したデモンストレーション

■事故時の作業内容  
排水管清掃車の高圧噴射水及び吸引バキュームを使った側溝清掃

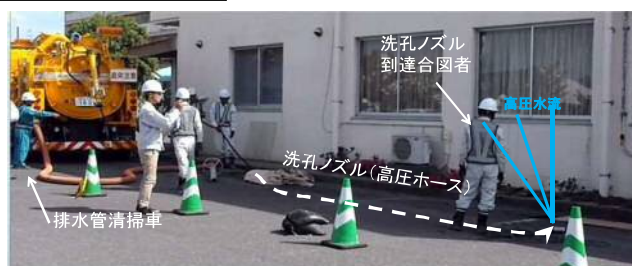
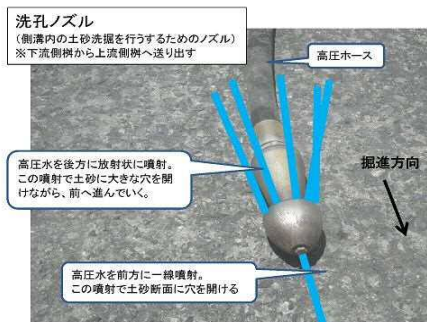
■被災時状況  
側溝内に詰まった土砂を洗孔するノズルが上流側の集水樹に到達した際、樹から高圧水が噴出し、近くにいた作業員の眼球に当たり負傷した。

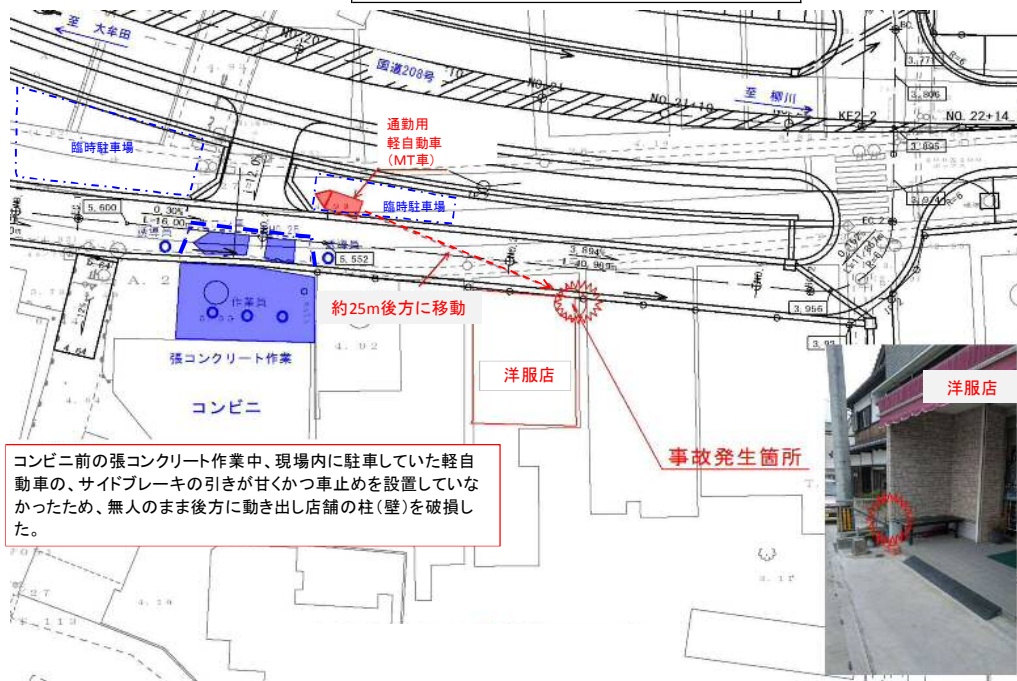
| 事故概要 | ・コンビニ前の張コンクリート作業中現場内に駐車していた軽自動車(MT車)が無人のまま動き出し洋服店の柱(壁)を破損。発注者への事故発生の連絡が遅れた。 | | | | |

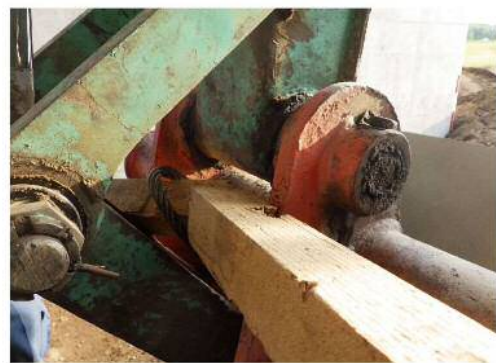
被災者は元請職員の指示により、箱式橋台内空部の土砂埋戻し作業をするため、不要な道具等(スコップ、かき板、ライン引き、水筒)を片付けるよう指示され、片付けていた。

バケットとバックホウアームの隙間にワイヤーと杭木を通して、振動ローラを吊り上げた。

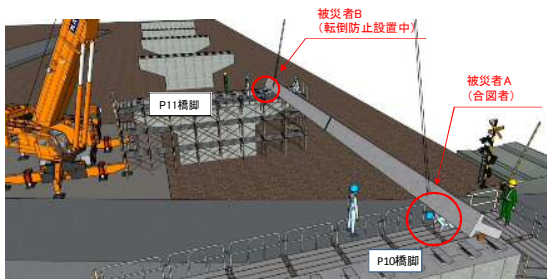
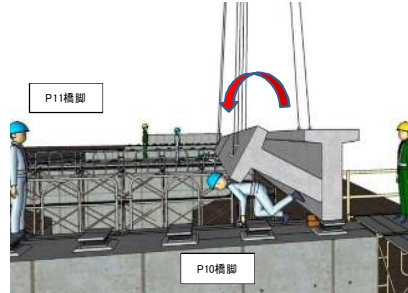
(3) 桁の転倒・被災

長さ調整 シャックル

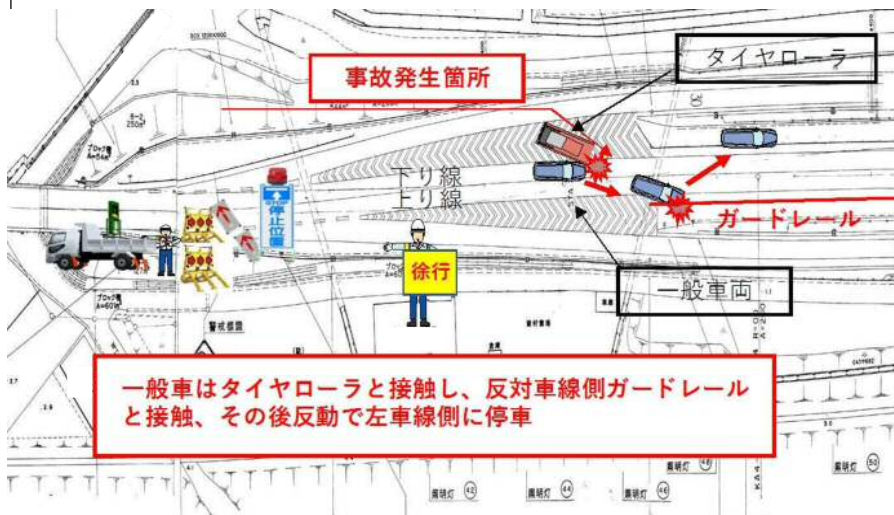
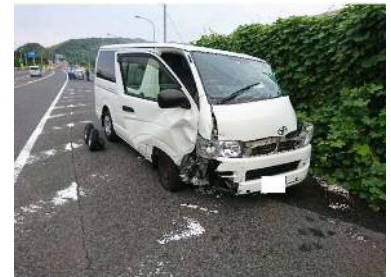
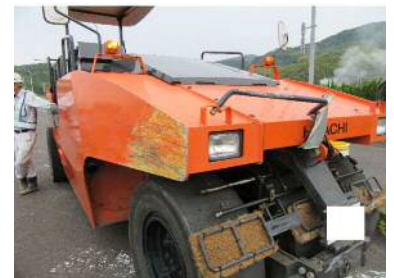
## 事故状況図

| 機密性2情報 | | | | | |
|---|---|---|---|---|---|
| 事故概要 | <p>当日の施工は、切削、防水工、基層の施工後、供用開始の工程であった。</p> <p>切削完了後、作業手順からタイヤローラを重機の背後に配置する必要がある、重機出入口の誘導員指示のもと規制エリア外に退出、その後、下り線路肩側のゼブラ帯を利用して転回しようとして通行帯に進入した際、後方不注視により同車線を走行してきた一般車両の左前方と接触し衝撃で上り線側ガードレールに衝突。タイヤローラは右側前方に擦り傷程度、一般車両は左右側面に損傷。双方共に怪我は無し。</p> | | | | |

●作業日毎の「運行計画書」を作成し重機保管場所及び作業機械の運行ルートを明示

●転回時の迂回ルート及び誘導員配置を明示し、不安全行動を防止する。

●作業ステップ毎の重機配置計画を作成し、施工中の規制外退出を縮減する。

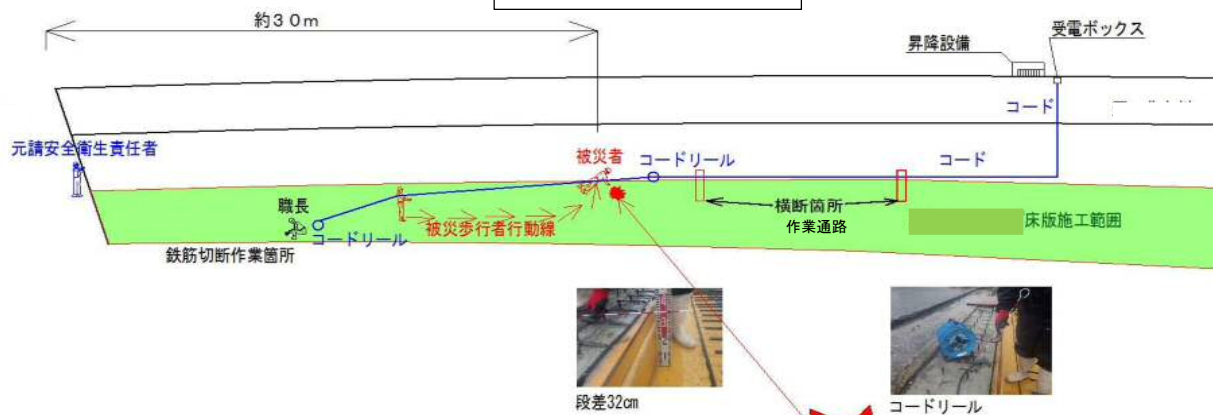
## 事故状況図

| 事故概要 | 職長が床版鉄筋結束作業中に、床版鉄筋切断機の電源が入らないのに気づき、コンセントプラグの確認を急いであるよう被災者へ指示。被災者は、コードリールまでの移動ルートを設定された横断箇所を通らずに床版型枠の段差(32cm)を横断。その際、右足を引っかけて転倒しアンカー筋で右足すねを裂傷。 | | | | |
| 事故原因等 | ①職長が鉄筋切断機のコンセントプラグの電源が落ちたため、作業員(新規入場者)に予定外の作業を急がせる指示した。<br>②作業通路の周知徹底不足。 | | | | |

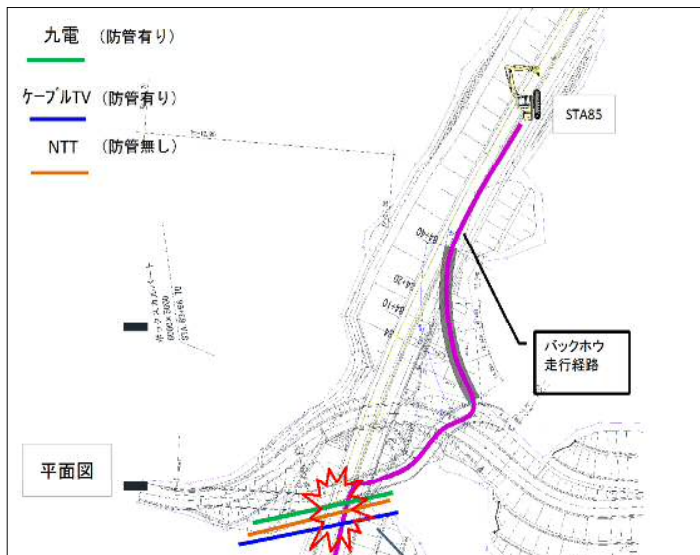
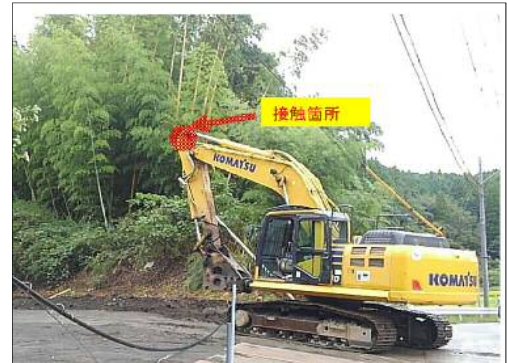
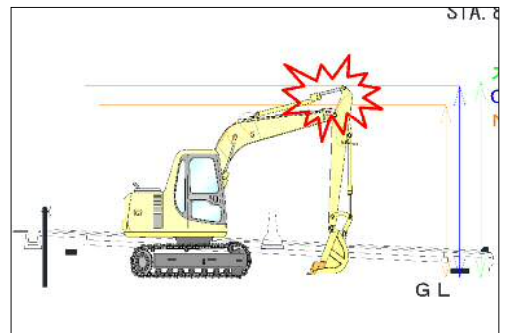
## 事故状況図

| 事故概要 | 月曜日からの作業工程を考慮して、週末にBH(0.7m3)を一人で移動させていたところ、BHのアームが現場入り口にある架空線(NTT線)に接触し損傷。 | | | | |

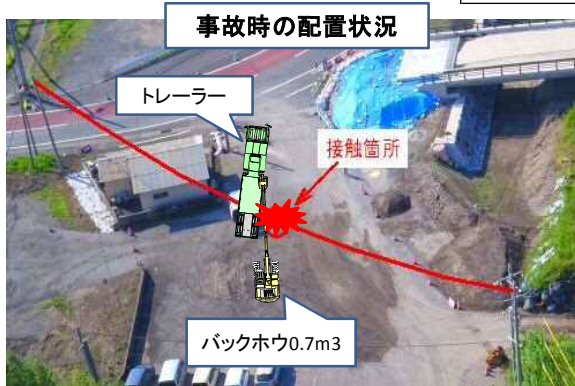
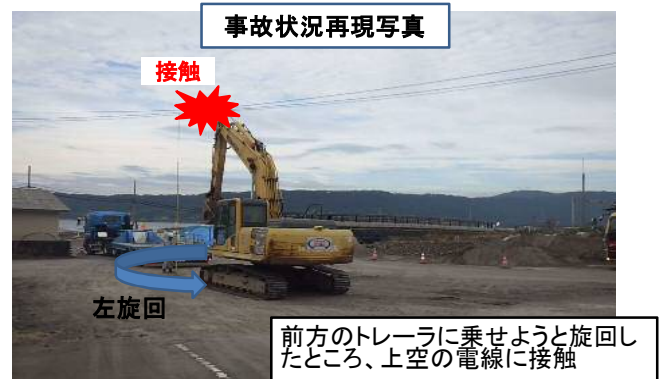
## 事故状況図

| 事故概要 | バックホウを現場外へ搬出するため現場出入り口付近に移動し、トレーラーへ積み込むためバックホウを旋回させたところ、上空の電線にアームが接触しケーブルを損傷させた。 | | | | |

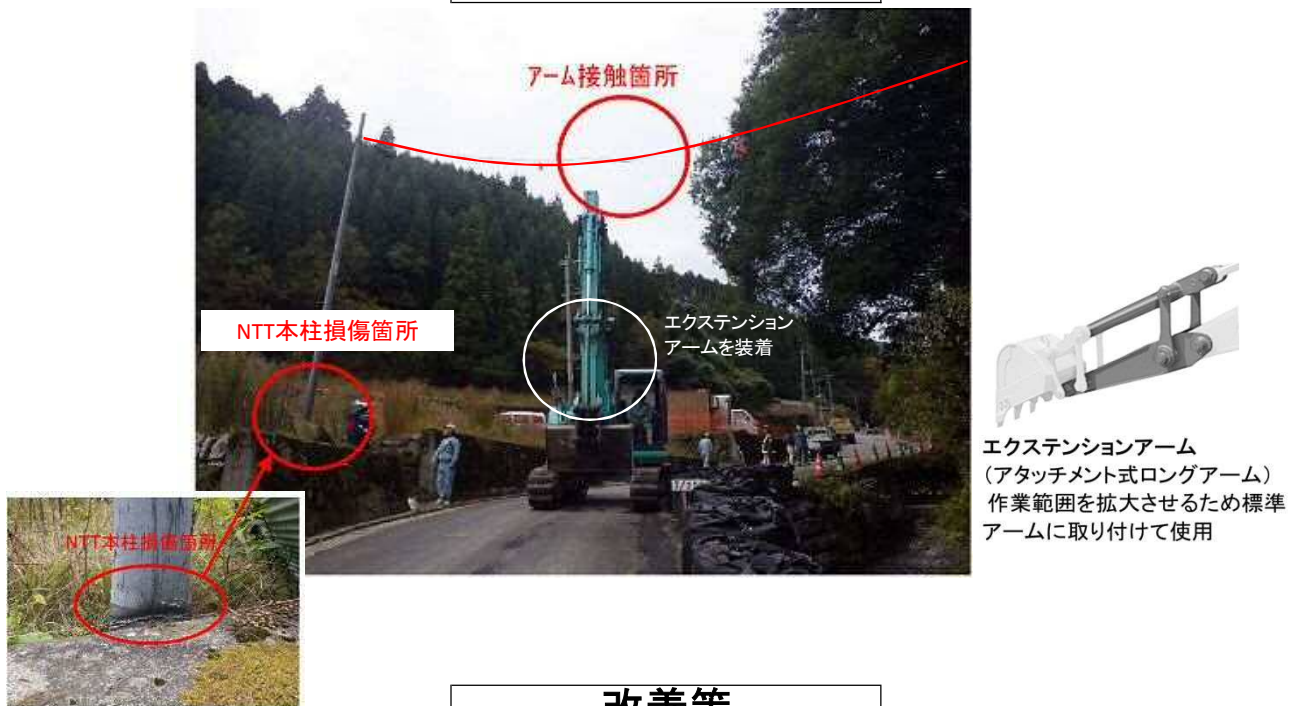
## 事故状況図

| 事故概要 | 河道内に堆積した自然石を0.45m3級バックホウ(エクステンションアーム1.5m装着仕様)で掘削し、3tダンプトラック(2台)へ積み込み仮置き場まで運搬する作業を実施していたところ、バックホウを下流側へ移動中に、道路上に張られていたNTT支柱の引張線にアームが接触し、NTT本柱、引張線を損傷した。 | | | | | |

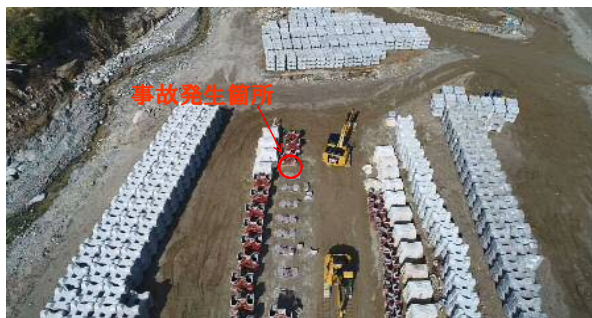
【根固めブロック製作ヤード】

吊りワイヤーが型枠に引っ掛かっている事に気づかず旋回したため、型枠が倒れ、背面の作業員が下敷きになり被災した

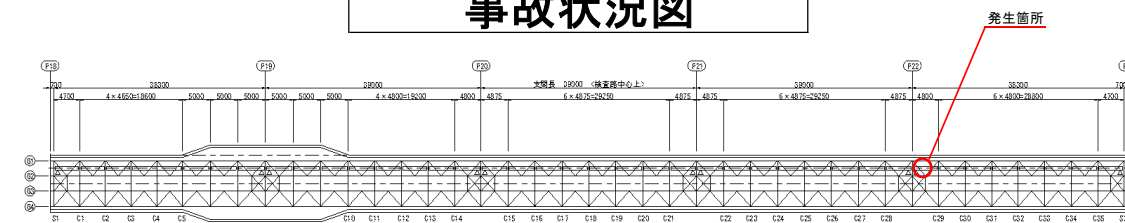
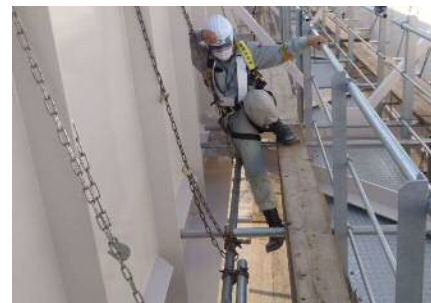
事故状況(再現)

| 事故概要 | ・塗装作業終了時、中段足場を移動中、右脚を踏み外して、中段足場のクランプで右足大腿部を裂傷した。 | | | | |

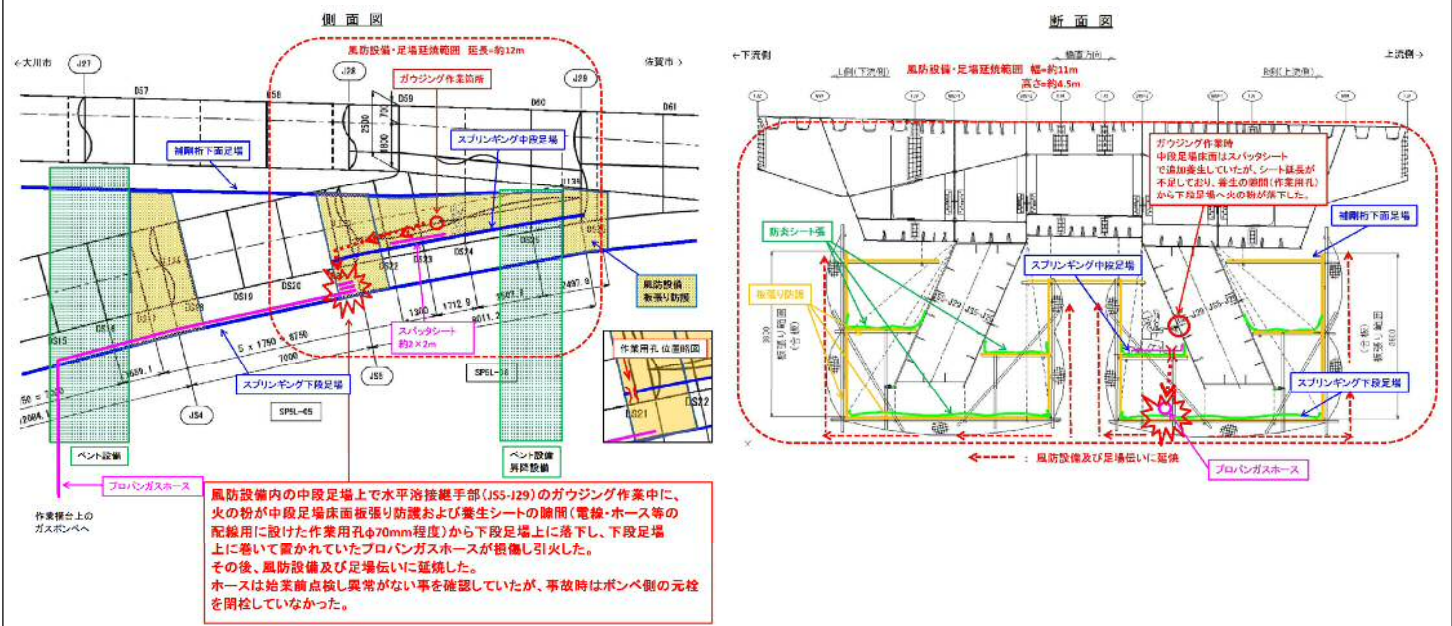
## 事故状況図

| 機密性2情報 | | | | | |
|---|---|---|---|---|---|
| 事故概要 | ・風防設備内の中段足場上で水平溶接継手部のガウジング作業中に、火の粉が中段足場床面板張り防護および養生シートの隙間(電線・ホース等の配線用に設けた作業用孔φ70mm程度)から下段足場上に落下し、下段足場上に巻いて置かれていたプロパンガスホースが損傷し引火した。その後、風防設備及び足場伝いに延焼した。 | | | | |
