下関港海岸整備における 護岸被災メカニズムについて

中村 泰貴¹・古家 雅彦²・中島 秀樹³・民部 久雄³・大久保 貴仁³

¹九州地方整備局 下関港湾事務所 保全課 (〒750-0066 山口県下関市東大和町 2-29-1)

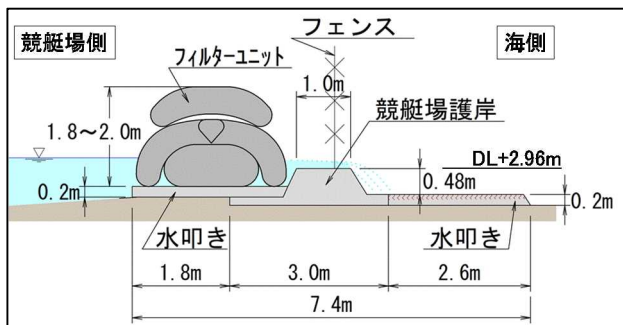
図-3 下関競艇場護岸

「ボートレース下関」は山口県下関市長府扇町に位置し、下関市ボートレース企業局が管理している。被災した護岸は延長約96m、天端高DL+2.96m、基礎地盤の上をコンクリートで被覆した構造で、干潮時でも競艇場内の水位を一定程度以上に保つための施設である。

競艇場側には、競艇場内水面の静穏度を確保するためのフィルターユニットが設置されているほか、護岸天端の上には漂流物等の流入を防止するためのフェンスが設置されている(図-3)。競艇場護岸の正確な築造時期は不明であるが、概ね築造後60年程度経過している施設と推測され、現在までに複数回補修が行われている。

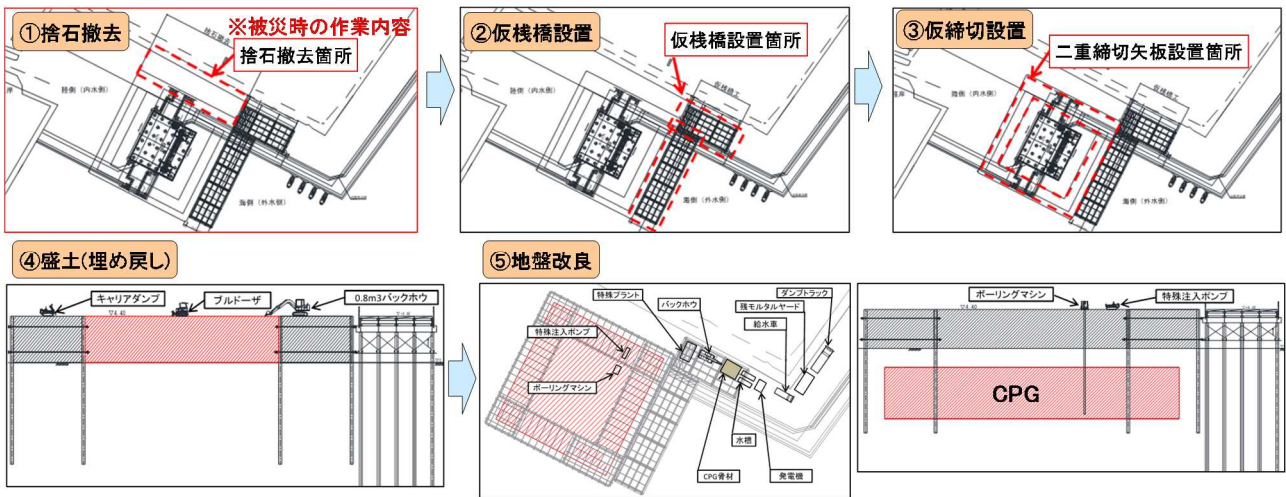
図-6 施工手順

工事内容は図-6及び以下のとおり。

① 捨石撤去：鋼矢板打設に先立ち、競艇場護岸の一部

の捨石を撤去。

② 仮栈橋設置：建設機械移動用の仮栈橋を設置。

③ 仮締切設置：地盤改良を行うため鋼矢板を打設し、仮締切を設置。

④ 盛土（埋戻し）：仮締切内の水を排出し、盛土を実施。

⑤ 地盤改良：地盤改良（CPG工法）を実施。

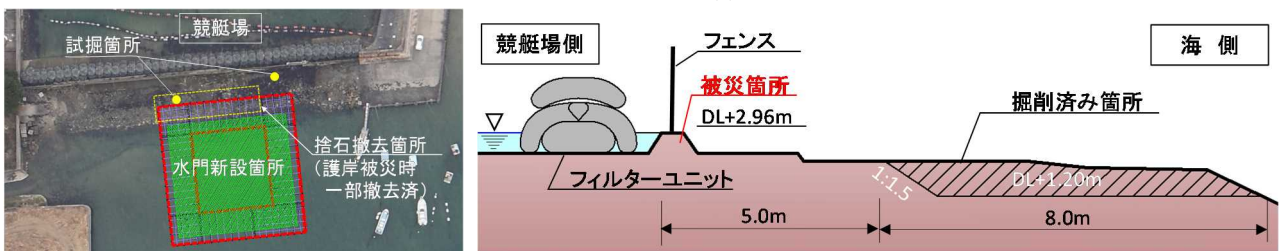
図-7 水門新設箇所及び捨石撤去箇所の位置関係

被災は①捨石撤去時に発生し、8月22日から被災前日の28日にかけて競艇場護岸の被災箇所前面にて、既設護岸の一部の捨石をバックホウ（0.7m³級）で掘削した。掘削は海側に護岸法線から約5~13m離れた位置で、延長約30m程度、撤去深さ40~90cmにわたって実施した。

競艇場護岸の構造が一部不明確であることから、捨石の掘削前に図-7で示す地点にて試掘を実施し、撤去断面における安定性を確認した。

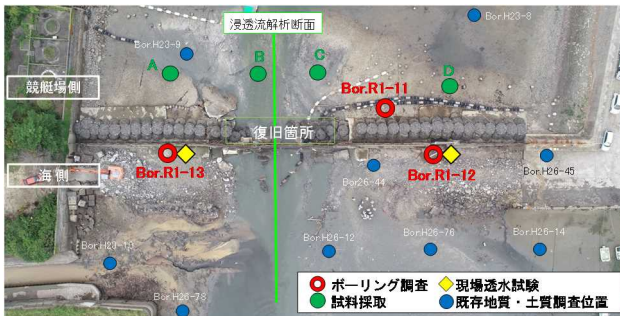
図-9 調査位置と浸透流解析断面位置

競艇場護岸の基礎地盤を把握するため、土質調査を行った。調査位置は図-9のとおり。その結果、競艇場護岸直下の基礎地盤は、比較的粒径の小さい礫が分布していたことが確認された。

被災地点(図-9の緑線)を浸透流解析断面として解析した。
