# 国道210号天瀬町赤岩地区路面陥没 災害復旧工事報告

<sup>1</sup>九州地方整備局 大分河川国道事務所 道路管理第二課  
(〒870-0820 大分県大分市西大道一丁目1番71号)

国道210号は福岡県久留米市を起点とし大分県大分市を終点とする路線である。大分河川国道事務所ではこのうちの大分県側の延長97kmを維持管理しているが、平成30年7月9日に大分県日田市天瀬町赤岩において日田雨量観測所で連続雨量304mm、最大時間雨量47mm/hを記録するほど連日続いていた豪雨に伴い路面陥没が発生した。近年増加傾向にあるといわれている豪雨による災害において、今回の災害は事前の豪雨による危険箇所への定期的な点検・補修や、陥没発生後の早急な復旧に向けた対応の必要性を大いに示したといえる。本論文では、この災害が発生するまでの状況から、発生後の応急復旧やTEC-DOCTOR等による現地調査、そして本復旧までを時系列に沿って報告する。

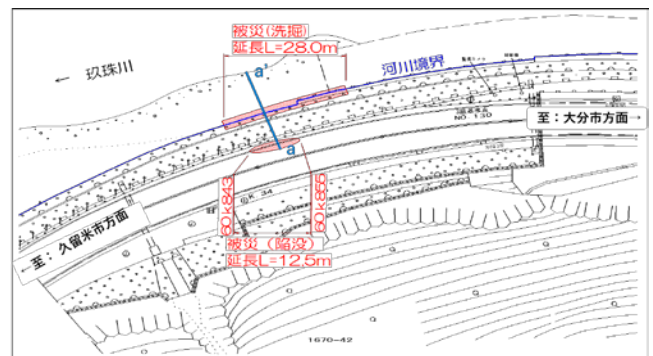
図-2 被災箇所平面図

平成30年7月9日(月)19時30分頃、大分県日田市天瀬町赤岩(国道210号60k850付近)において、大雨により玖珠川の河川水位が最大4.78mまで上昇し、河川水による路体盛工の吸い出しにより、道路の一部が陥没した。現地調査の結果、陥没幅は1.6m、延長は12.5m、深さは5mに及ぶということがわかった。被災確認後、19時51分に片側交互通行規制を開始した。応急復旧工事を行い片側交互通行規制の解除後、TEC-DOCTORの現地調査等を経て、本復旧工事へと至った。被災箇所は図-1、図-2、図-3、陥没状況は図-4に示す通りである。

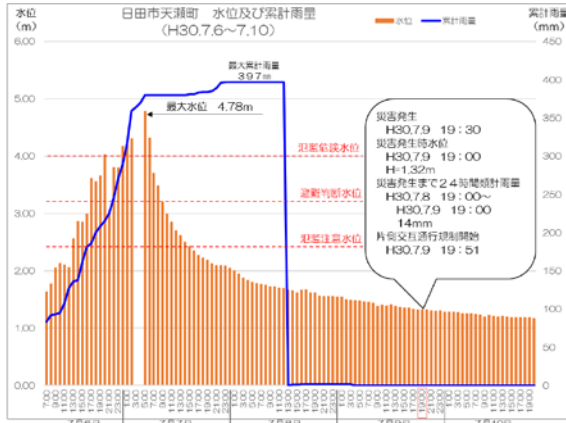
図-5 当時の水位及び累計雨量

平成30年7月5日から6日にかけ九州北部地方に停滞していた梅雨前線は7日夜には九州南部まで一旦南下したが、8日には再び対馬海峡まで北上した。このため、西日本は広く大気の状態が非常に不安定となり長時間の雨となった。日田雨量観測所では最大累計雨量 397mm、最大時間雨量 43mm/h を記録した(図-5)。大分河川国道事務所でも7月5日10時45分の中津市・日田市における大雨警報発表と同時に注意体制を発令し、事務所・出張所で防災体制をとっていた。さらにその後7月7日の2時22分に国道210号(九重町)道路冠水により警戒体制を発令した。

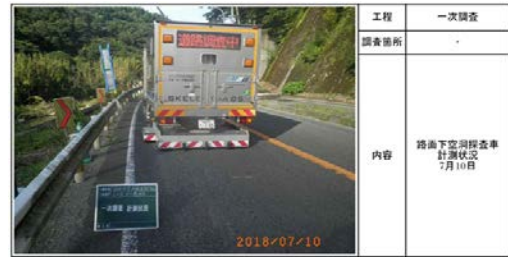
図-7 一次調査計測状況

路面下空洞探査車を用いて探査範囲のデータ取得を行った(図-7)。取得したデータの品質確認は解析技術者が速やかに行なった後、取得したデータを解析フローに従って解析し、空洞の存在が懸念される異常信号の判定をした。

路面下空洞探査車を用いて対象区間のレーダー探査を実施した結果、空洞の可能性のある異常信号は検出されなかった。
